OPPDRAGSNAVN: NU Campus Steinkjer – ombygging i bygg D

EMNE: Miljøsaneringsrapport

DOKUMENTKODE: 2001009-RIM-001-20200513

Oppdragsgiver: Statsbygg
Kontaktperson: Jørn Åselid

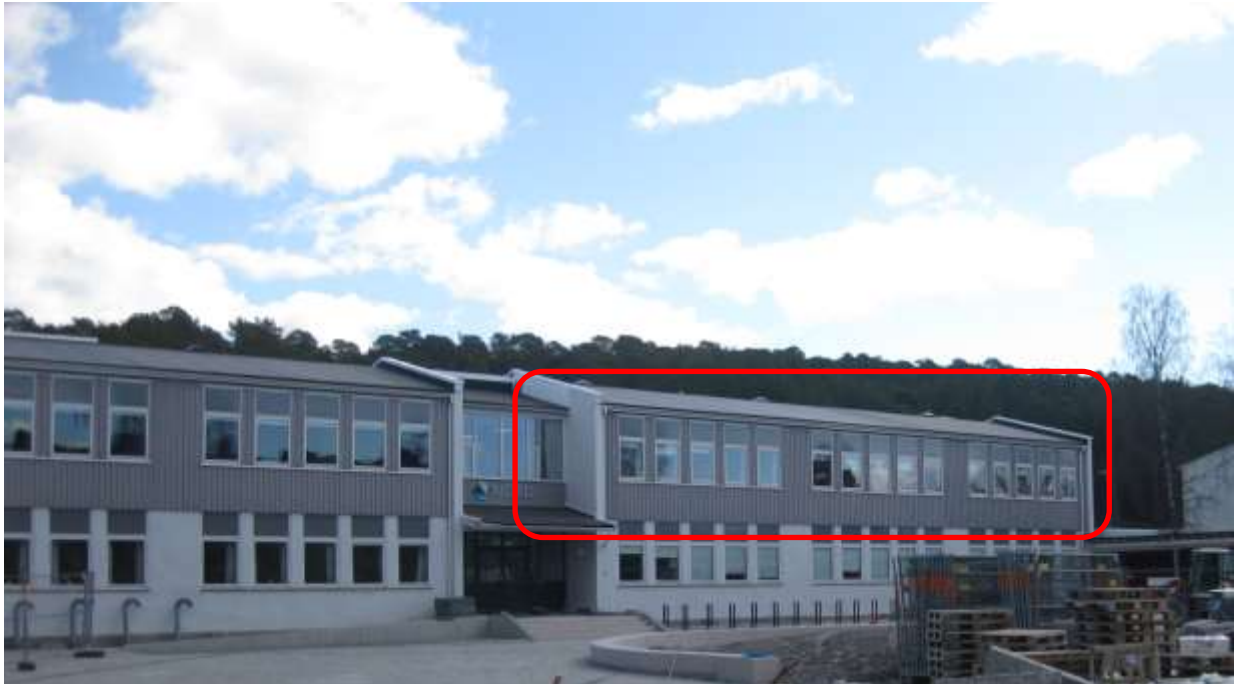
Figur 2-1. Bygg D, med aktuell fløy for ombygging til høyre.

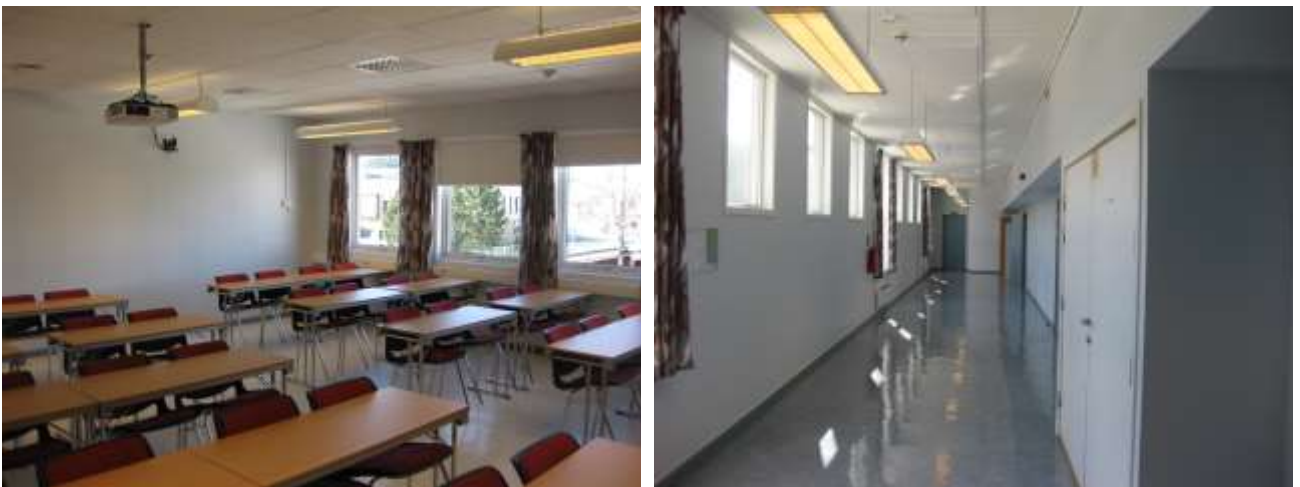
I undervisningsarealene er det mindre mengder gulvbelegg. Det er nesten bestandig ftalater over grensen for farlig avfall i slike belegg som er eldre enn år 2000. Det anbefales at alt gulvbelegg leveres som farlig avfall med ftalater. Dette gjelder også fugemasse og andre PVC-baserte materialer som kantlister. Dersom det viser seg å være eldre gulvbelegg under det nye, må det undersøkes om dette er linoleum eller PVC, og om det er svart lim under. Er det svart lim kan dette være asbestholdig, og prøvetaking vil bli nødvendig. Avhengig av mengder eldre gulvbelegg vurderes det om prøvetaking er nødvendig. Entreprenør kan gjerne avklare med mottaket hva de eventuelt krever av dokumentasjon. Entreprenør kan når som helst kontakte miljøkartlegger for bistand til vurdering av om prøvetaking er nødvendig.

Figur 5-1 og 5-2: Undervisningsareal og korridor.

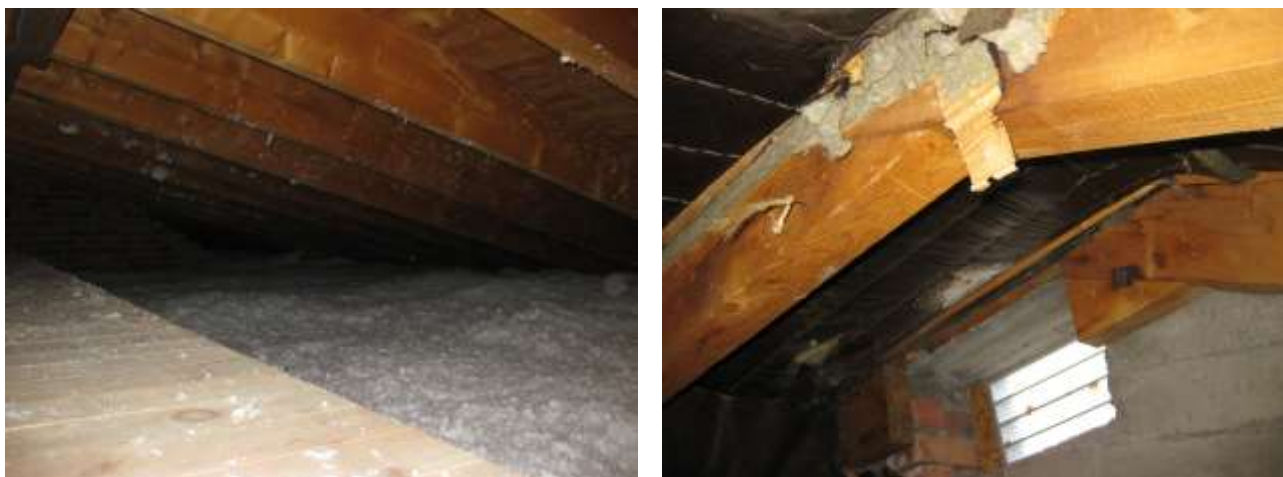
Det er et kryploft som vil bli berørt av arbeidene. Det er ikke observert mistenkelige forekomster av isolasjon her. Det er vanlig mineralull som isolasjon, samt blåseisolasjon av nyere dato (2015). Det vil bli

foretatt hulltaking i treverk. Også her må entreprenør være OBS på mistenkelige forekomster med tanke på asbest fordi det er vanskelig å vite hva som ligger under blåseisolasjonen.

Figur 5-3 og 5-4: Kryploft. Mineralullisolasjon, treverk og blåseisolasjon.

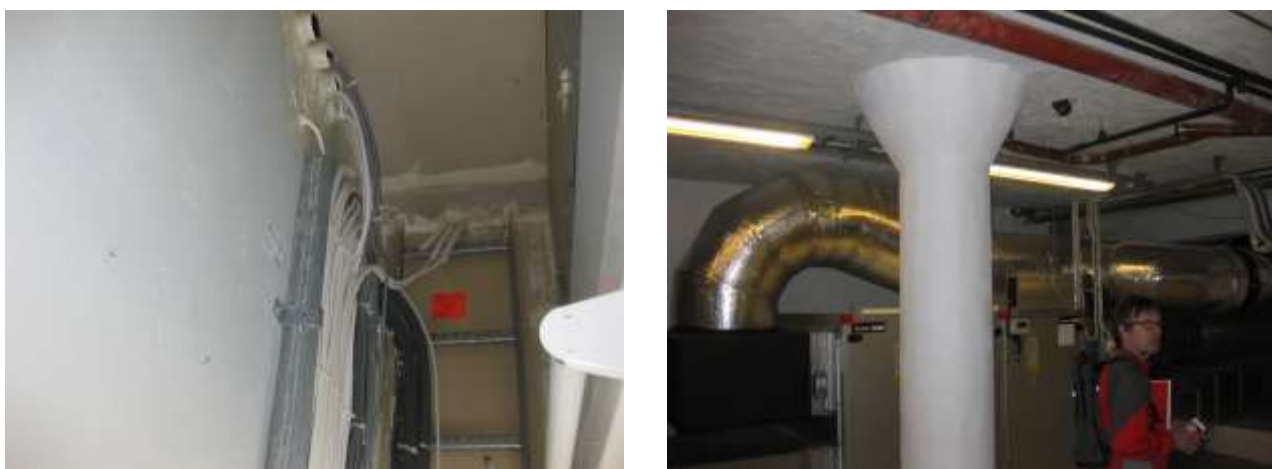
Det er ikke observert noen funn av farlig avfall i forbindelse med omprosjektering av elektrisk og ventilasjonsanlegg. Den delen av bygget som skal omprosjekteres har ikke installert noen form for kjølemedier. Ifølge driftsleder Rune Gausen, er det usikkert hvilke avløpsrør som ligger i veggene. Statsbygg har ikke informasjon/oversikt om hva som ble fjernet før nytt anlegg ble installert.

Figur 5-5 og 5-6: Føringsvei for teknisk anlegg og teknisk rom.
