## ► Rabstad bru. Miljøsaneringsnotat.

I forbindelse med riving av Rabstad bru i Heggvinvegen i Hamar kommune har Norconsult foretatt en kartlegging av helse- og miljøfarlige stoffer i konstruksjonen. Kartleggingen er oppsummert i denne miljøsaneringsbeskrivelsen.

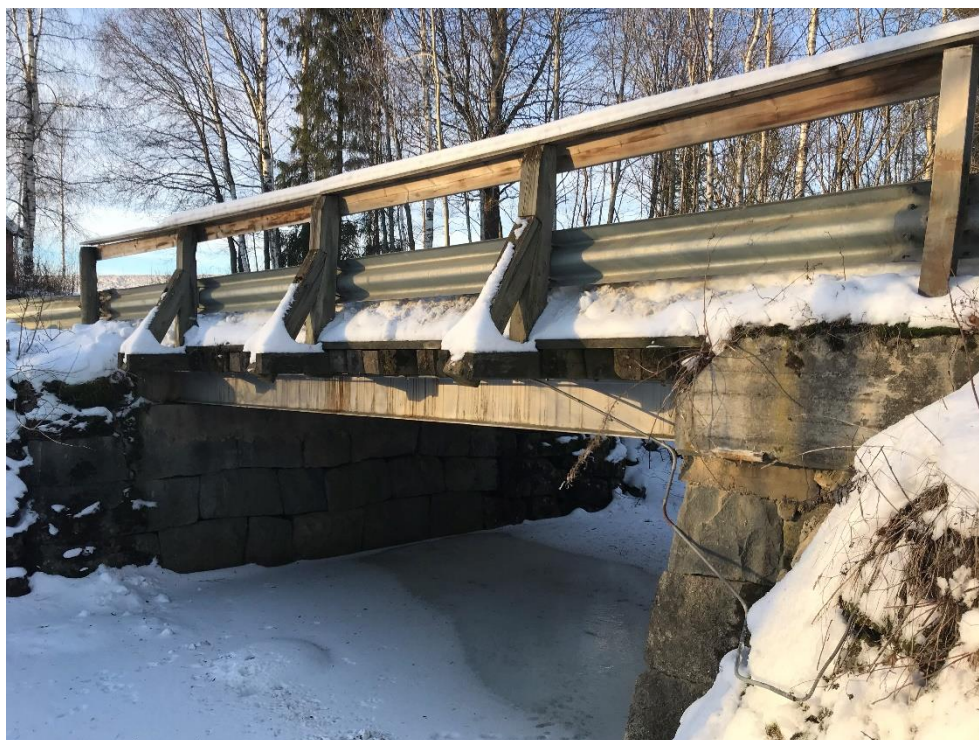
Figur 1: Rabstad bru, bilde tatt på befaringstidspunkt.

Rabstad bru har et spenn på ca. 6 meter og er 5 m. bred. Konstruksjonen består av stålbjelker på tørrmur og brudekke og rekkverk i impregneret trevirke. På landkar mot øst er det påstøpt ca. 2,5 m<sup>3</sup> betong. Hele konstruksjonen inkl. landkar, brudekke med kjørebane, rekkverk og autovern skal rives.

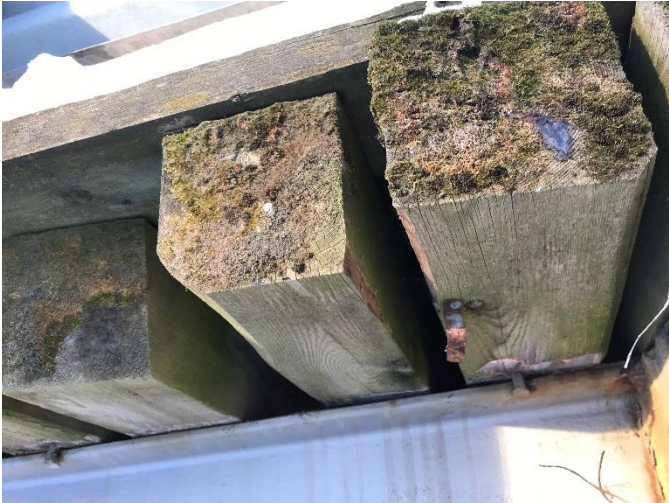
- PAH i trebjelker i brudekke (Kreosotimpregnering)

Materiale	Plassering	Mengde	Bilde
Kreosotimpregnert trevirke	Brudekke og rekkverk	ca. 5 tonn

Kreosotimpregnert treverk rives på vanlig måte, men samles sammen og legges i egen container. Leveres til godkjent avfallsmottak som trykkimpregnert treverk. Avfallsstoffnummer 7154, EAL-kode \* 17 03 03
