Bergen kommune

MILJØTEKNISK GRUNNUNDERSØKELSE OG TILTAKSPLAN MJØLKERÅEN AVLØSPSSANERING MORVIKVEIEN 80

Dato: 11.03.2021
Versjon: 01

Oppdragsgiver:	Bergen kommune
Tittel på rapport:	Miljøteknisk grunnundersøkelse og tiltaksplan
Oppdragsnavn:	Mjølkeråen avløpssanering
Oppdragsnummer:	615086-10
Utarbeidet av:	Helga Lassen Bue
Kvalitetssikret av:	Mari Katrine Tvedten
Oppdragsleder:	Tom Monstad
Tilgjengelighet:	Åpen

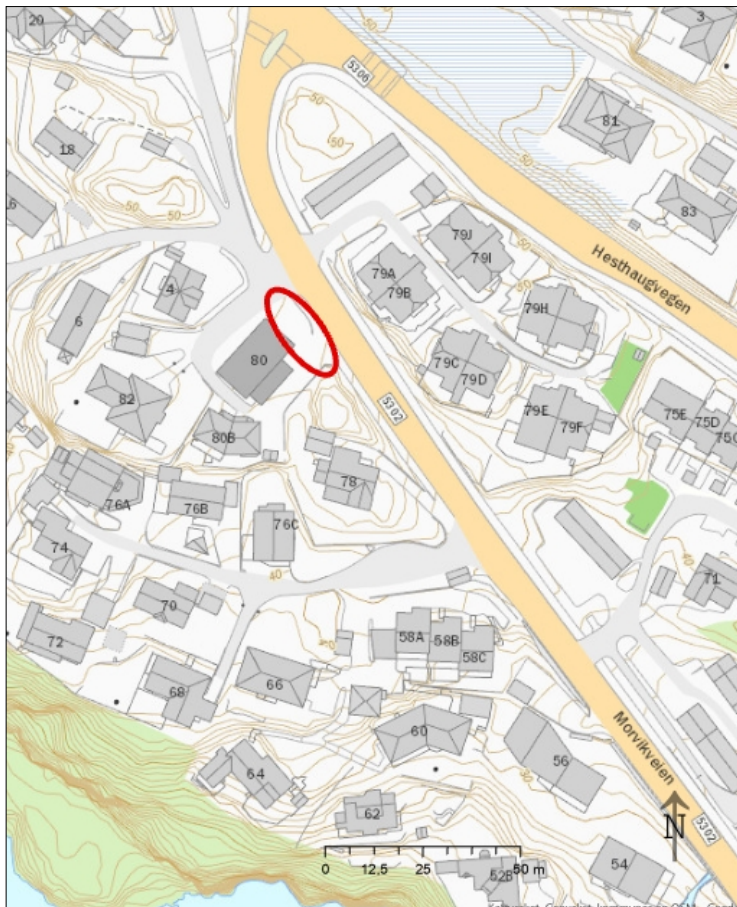
Plasseringen til den berørte delen av eiendommen er vist i Figur 1. Strekningen hvor det er mistanke om forurensning utgjør 20 m.

Figur 1: Tiltaksområdet hvor det er mistanke om forurensning er markert med rød sirkel.

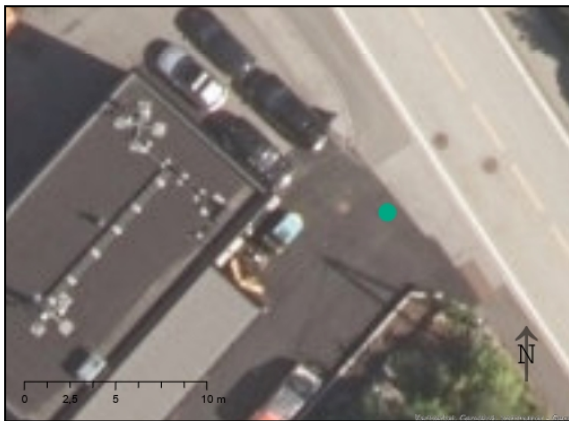
Feltarbeid med uttak av jordprøver ble utført av Asplan Viak den 22. februar 2021. Det ble tatt ut prøver fra en sjakt. Plasseringen er vist i Figur 2. Under asfaltdekket på 5 cm var det fyllmasser av sand, pukkk og stein som vist i Figur 3. Det ble tatt ut en prøve av løsmassene 0-1 m under terreng og en prøve fra 1-1,3 m under terreng. Ved 1,3 m ble det påstøtt fjell. Prøvene ble tatt ut med en liten hagespade med minimum ti stikk per prøve. Prøvene ble oppbevart i Rilsan-poser i kjølebag frem til de ble levert til analyse hos Eurofins Environmental testing.

Figur 2: Viser plasseringen til prøvetakingspunktet (grønn sirkel) for Asplan Viaks prøvetaking i Morvikveien 80 i Bergen kommune den 22. februar 2021.

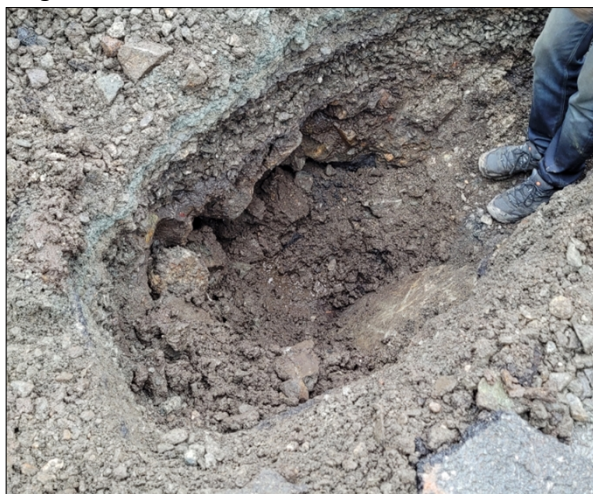
Figur 3: Bildet av gravd sjakt i Morvikveien 80 i Bergen kommune.
