HRTB HRTB A/S Arkitekter MNAL St. Olavs gt. 28 0166 Oslo Telefon: +47 22993230 E-post: firmapost@hrtb.no www.hrtb.no NO 912 838 161 MVA		#Site Name Musikkonservatoriet Tromsø Krognessvegen 33 9006 Tromsø 119/3298				
		Illustrasjoner studio og slagverkrom - ny situasjon				
Tegnet av: AMU	Kontrollert: AMU	Prosjektfase: Tilbud	Dato: Dato oppr.	Målestokk: 1:270,270, 1:228,005	Tegning nr.: A63-105	Rev:

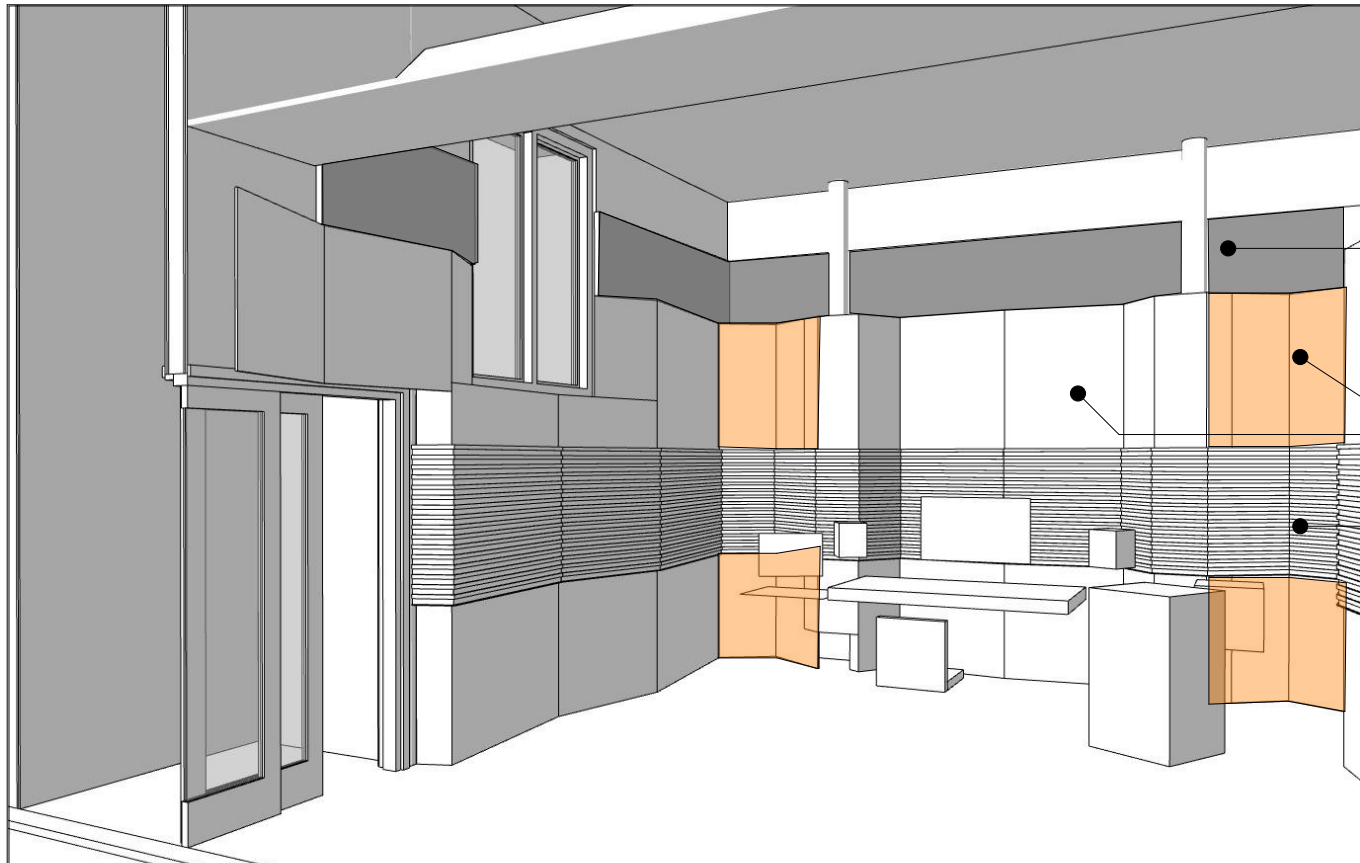
Illustrasjon Studio - mot vest - ny situasjon

Grå skravur = Sone med type 4

Oransje skravur = type 2 - spaltepanel

Hvit = type 1 - not- og fjær

Sone med type 3

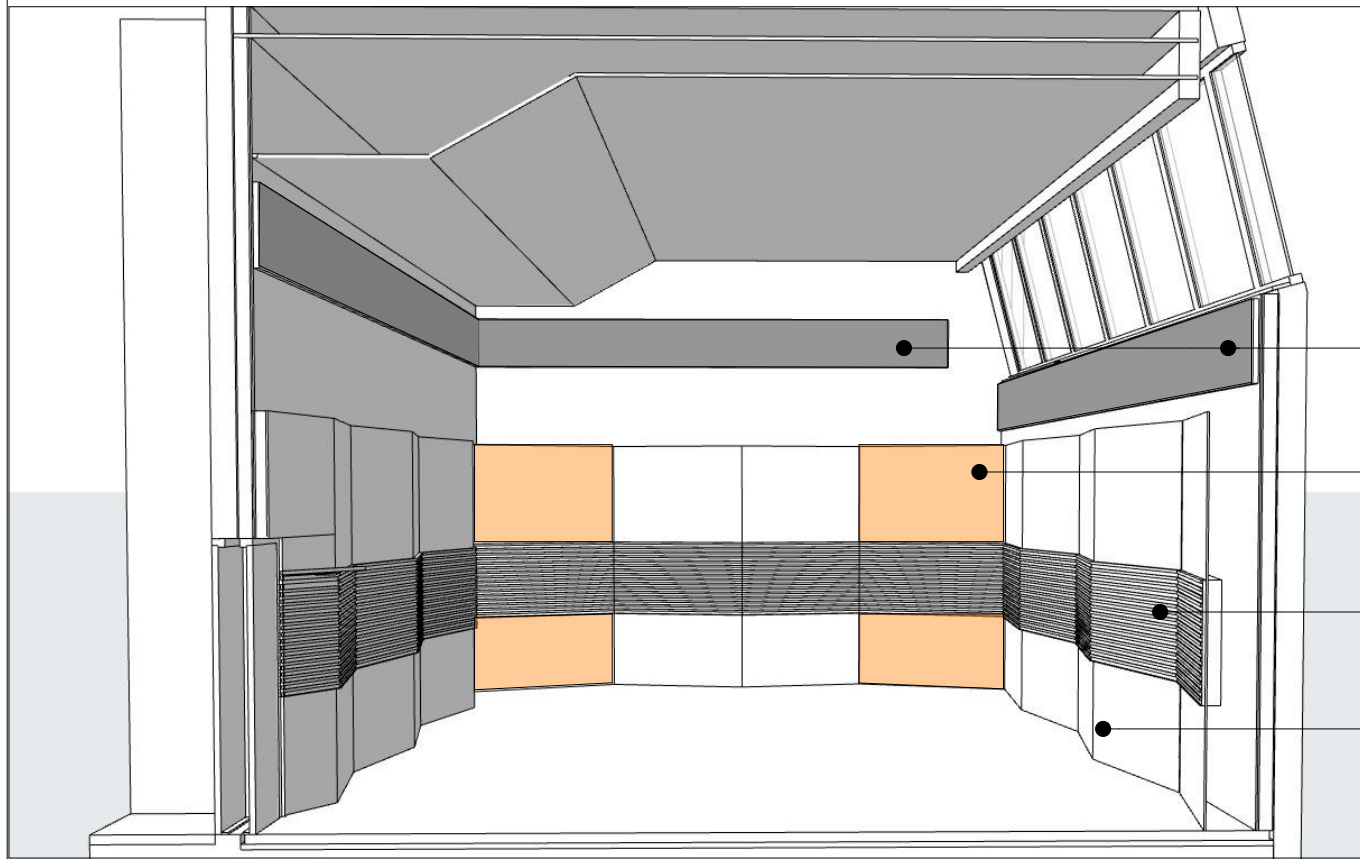
Illustrasjon Slagverkrom - mot vest - ny situasjon

Grå skravur = Sone med type 4

Oransje skravur = type 2 - spaltepanel

Sone med type 3

Hvit = type 1 - not- og fjær
