Reparasjon traverskran øvre lasterom

348.062 Øvre lastehåndteringsystem

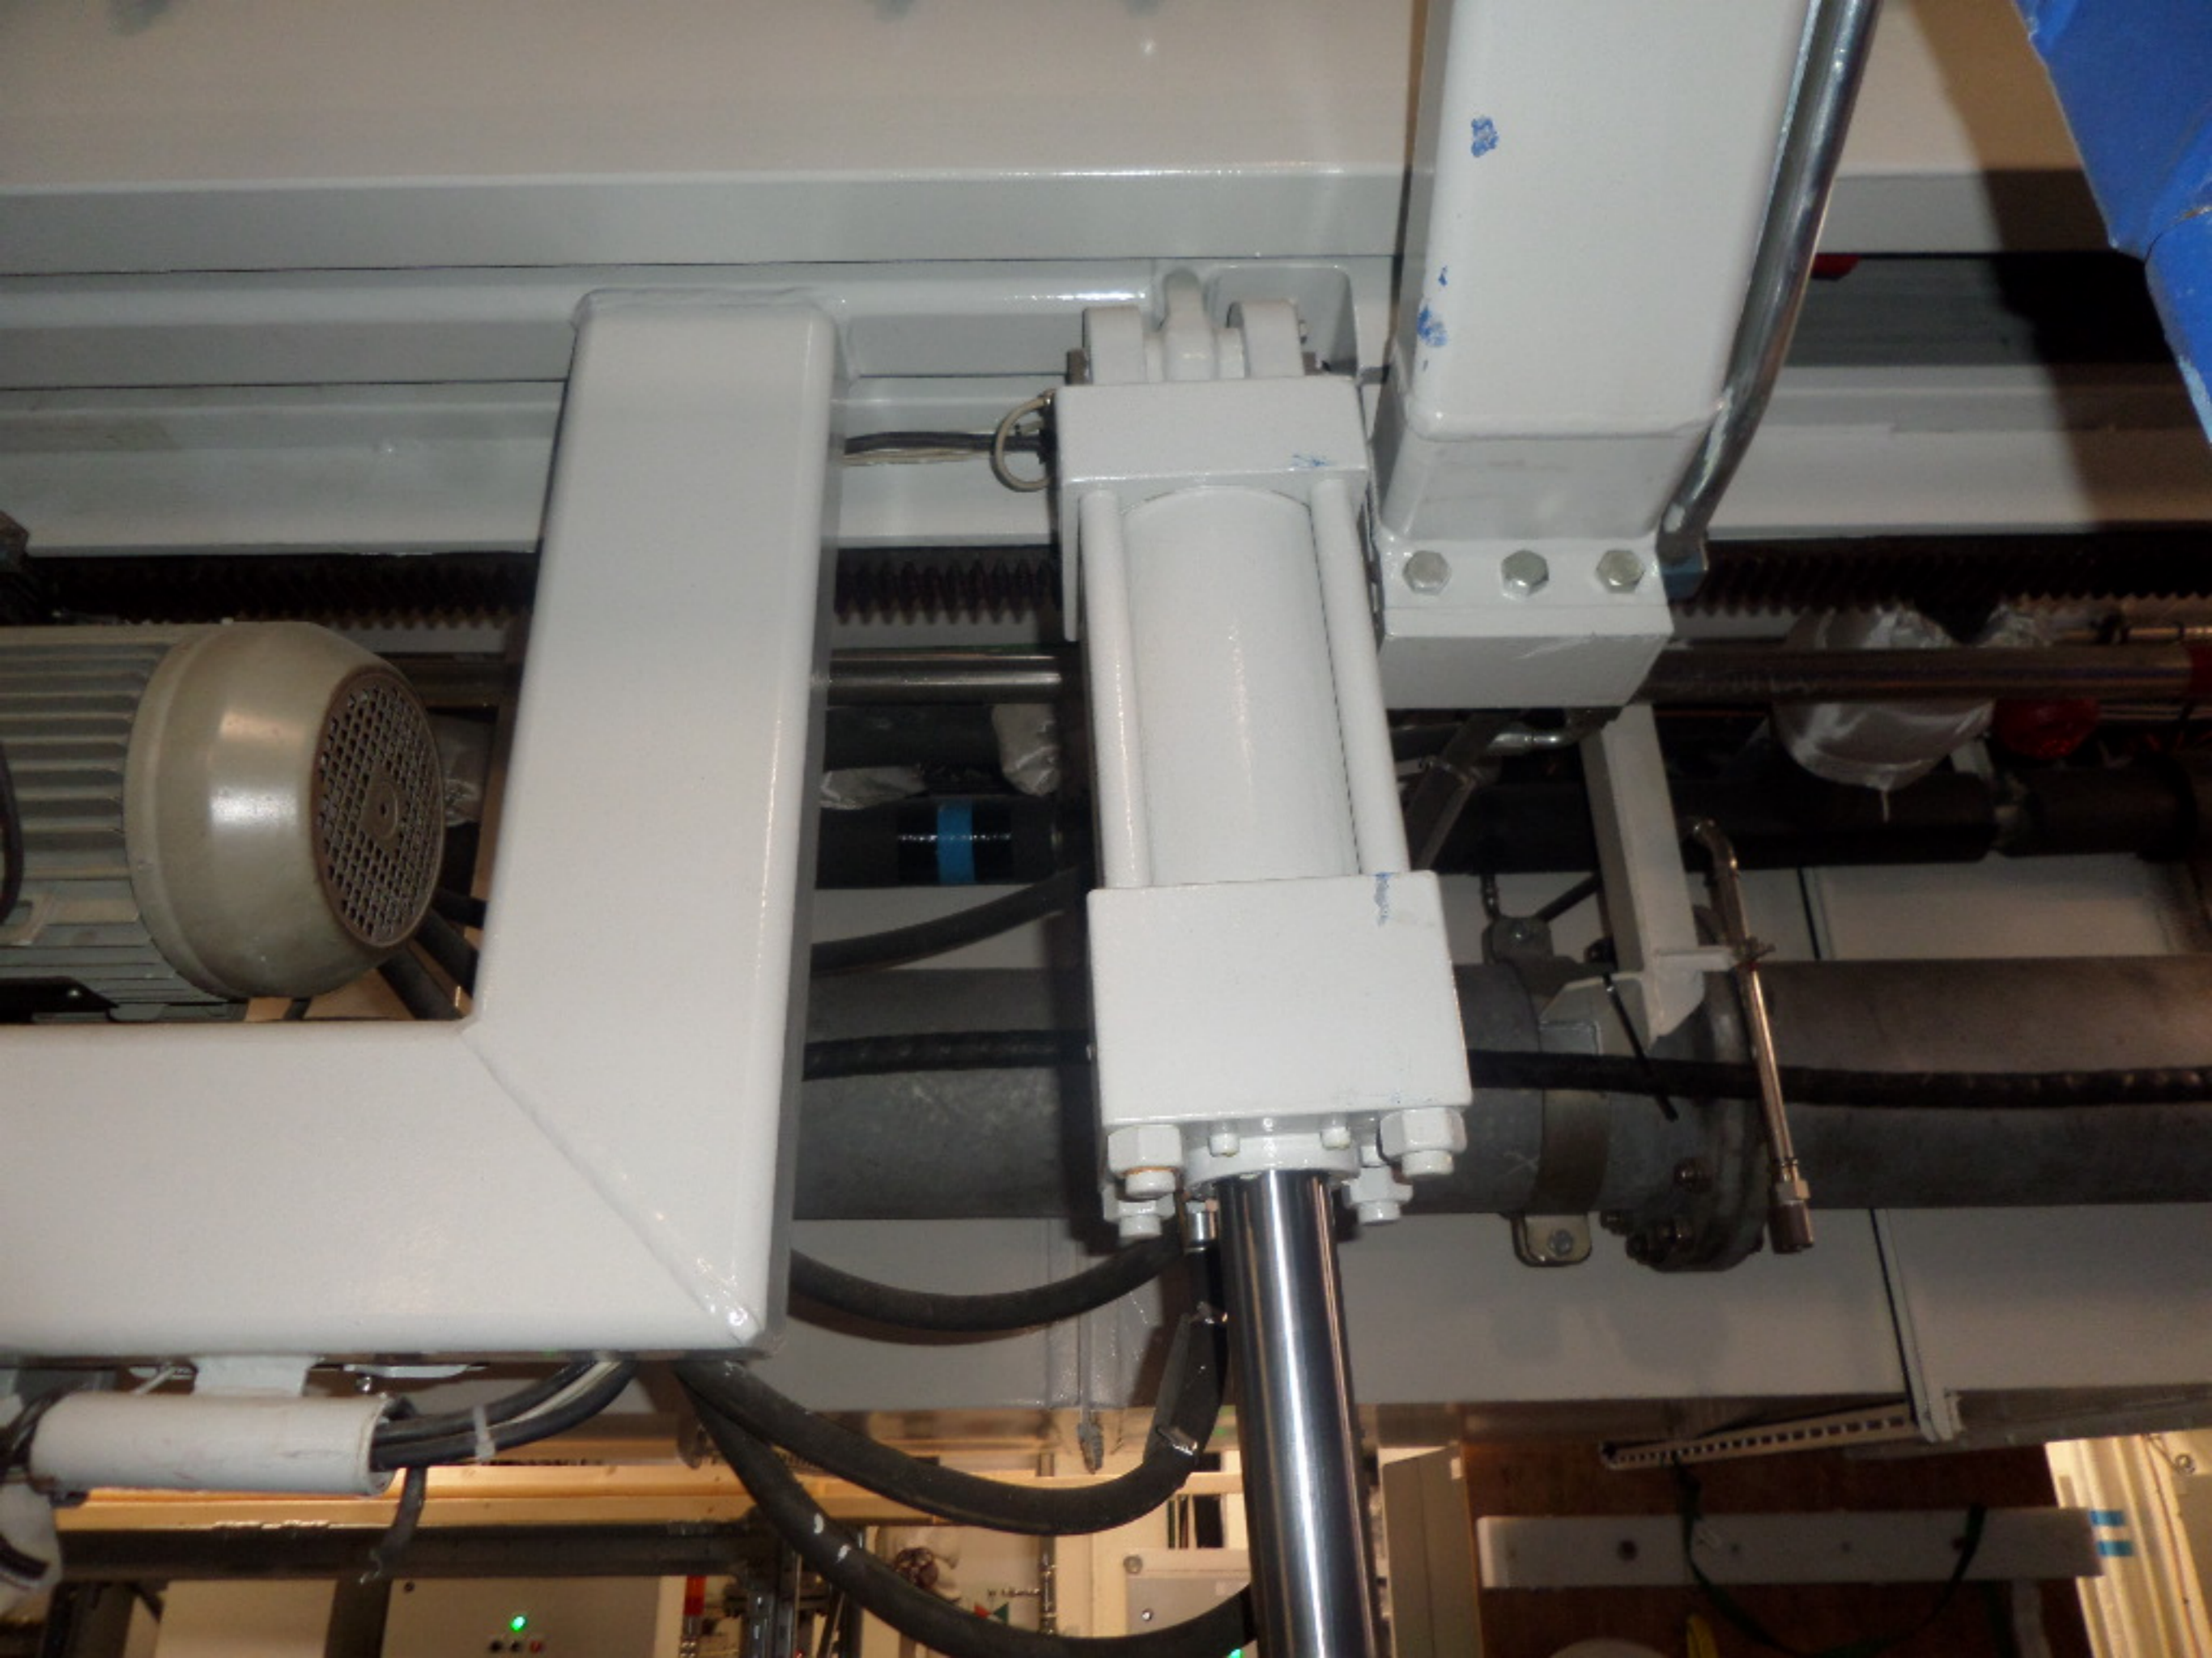
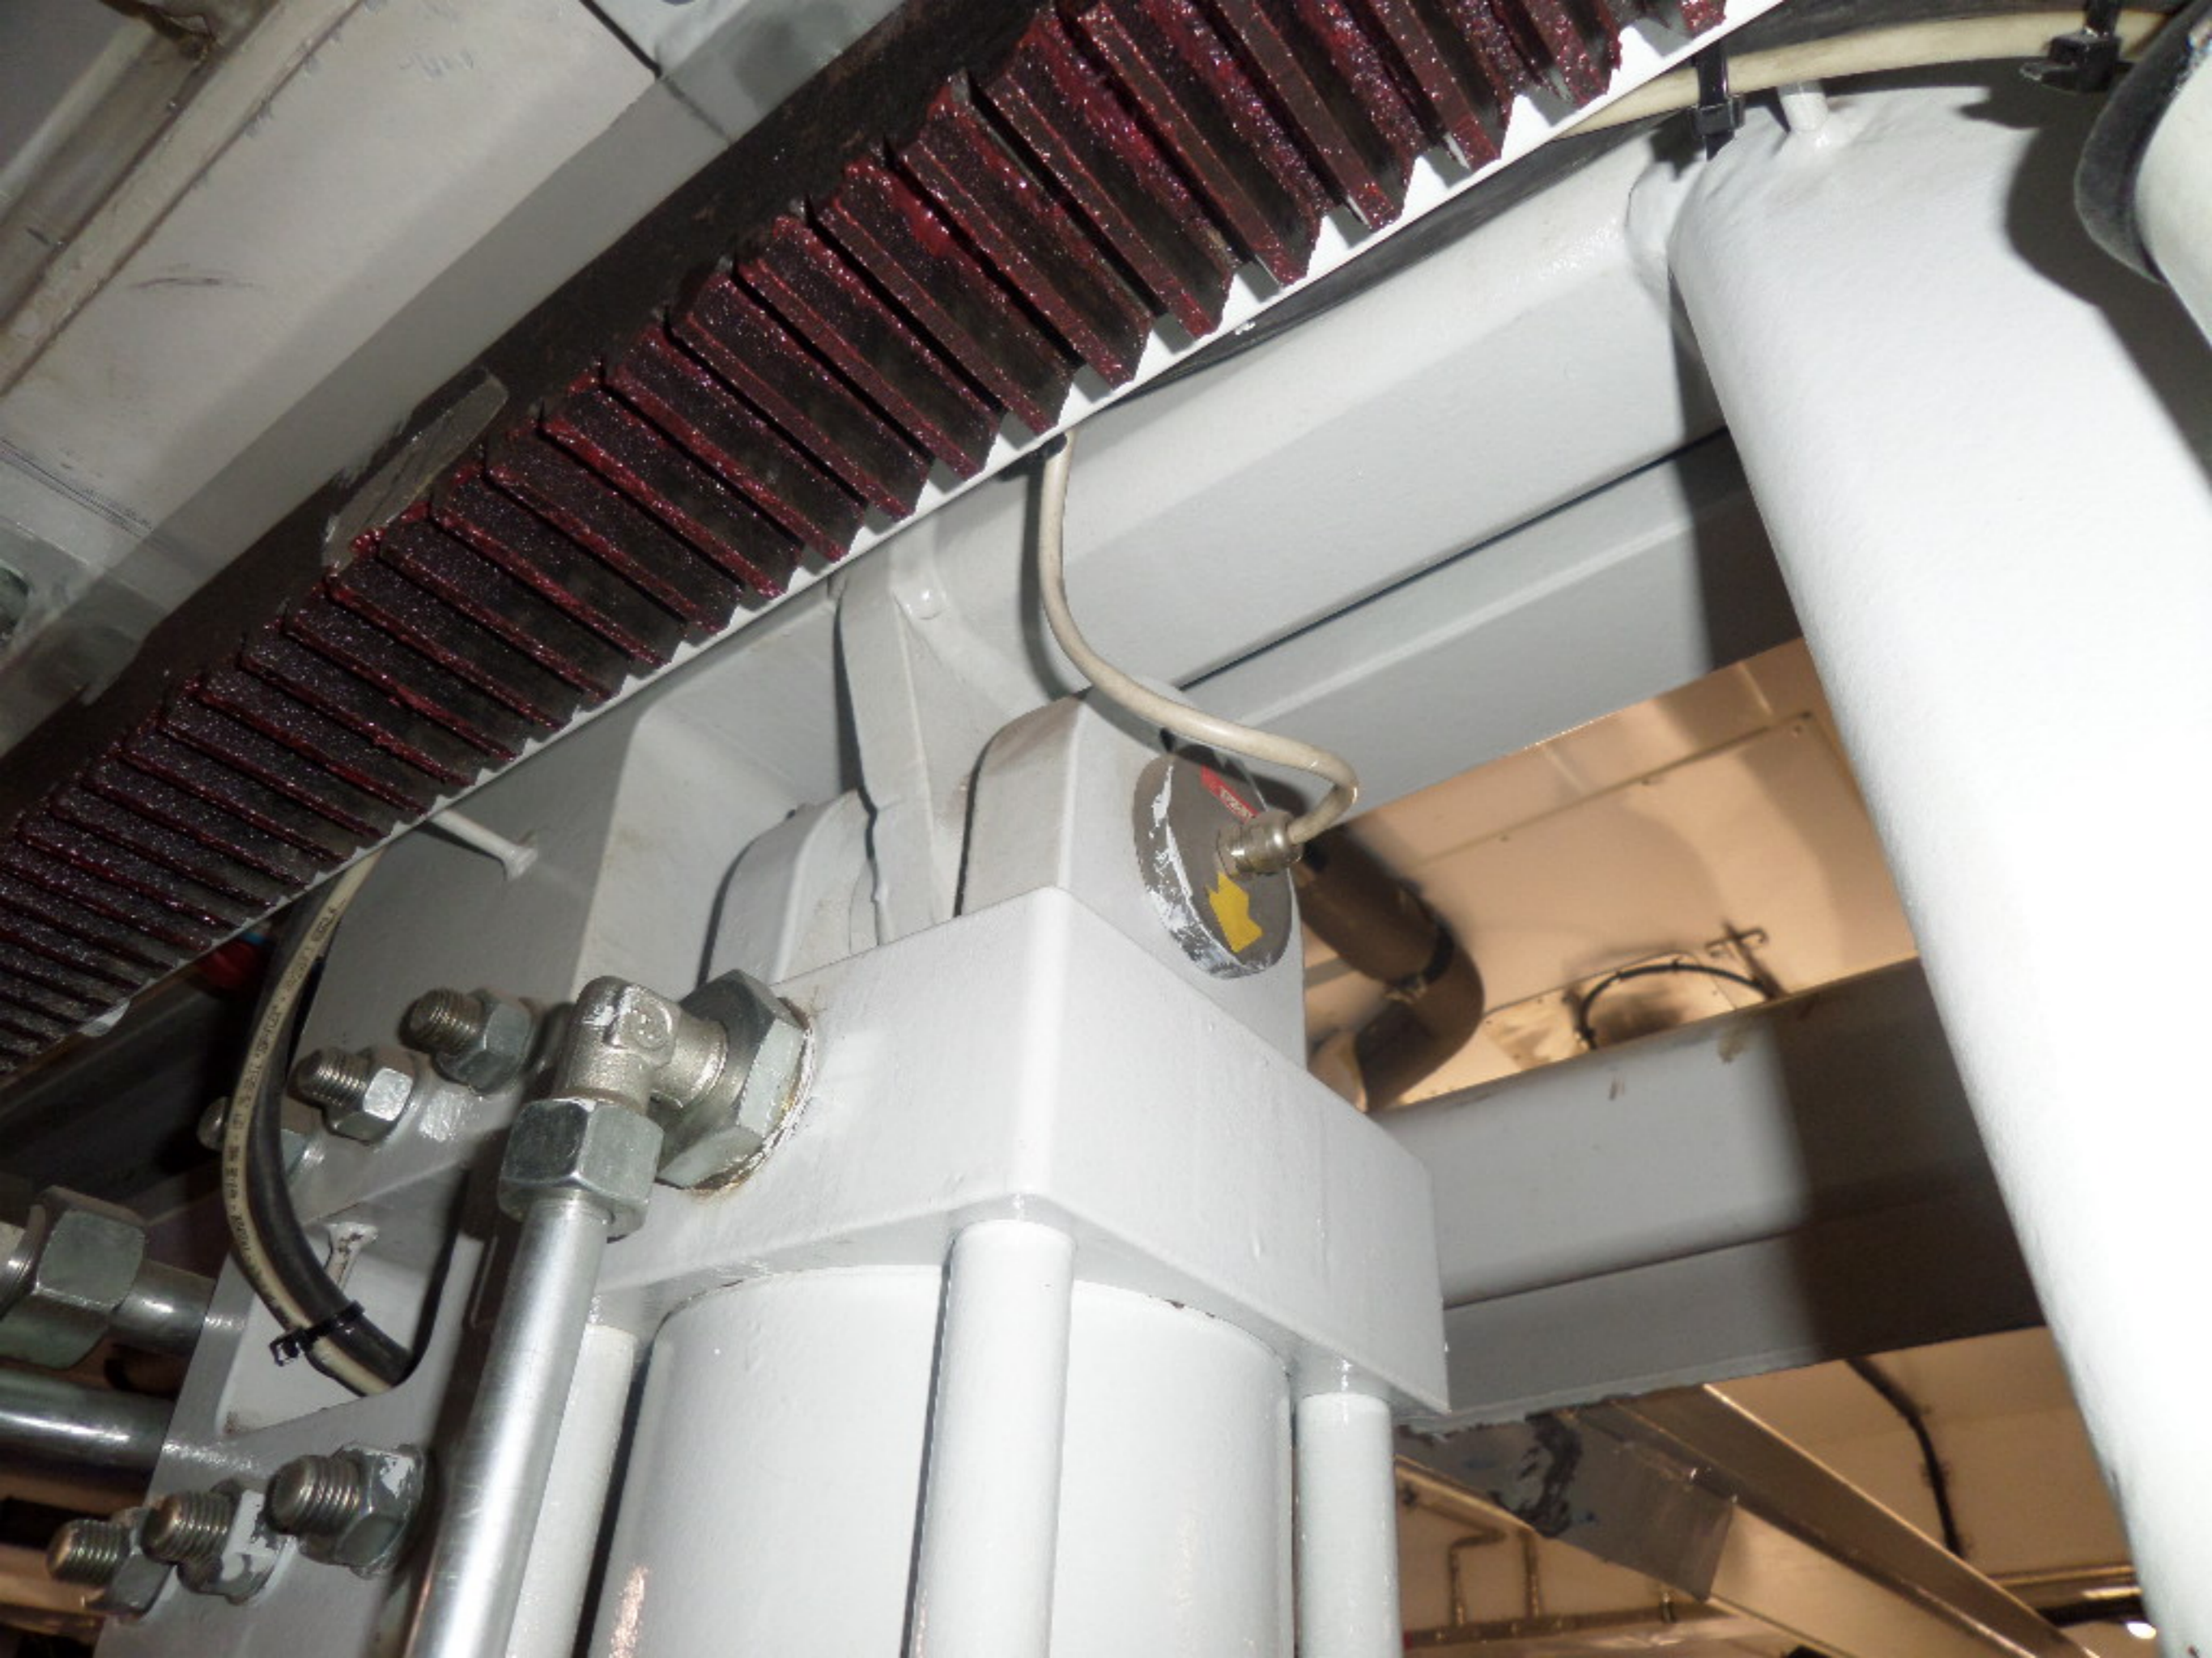
Opphengsøre til løftestempel traverskraner er bøyd etter feil bruk.

Stempel må demonteres.

Arrangere tilkomst for arbeid.

Beskadiget løfteøre må kuttes vekk og nytt sveises på plass.

Det må utføres lasttest iht krav for løfte utstyr, inklusiv service rapport evt. NDT av sveis.
