► Miljøsaneringsbeskrivelse

Holand skole

Oppdragsnr.: 52109450 Dokumentnr.: M01 Versjon: J01 Dato: 2021-12-20

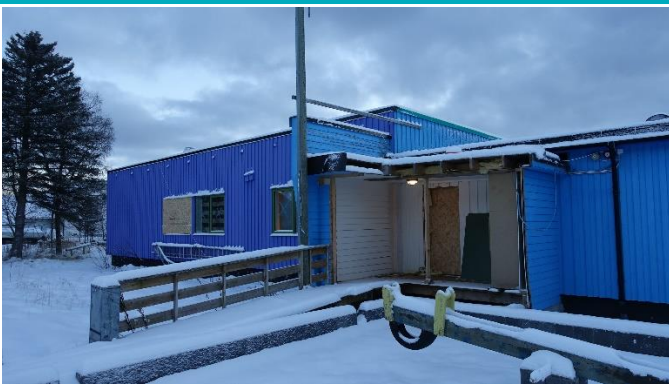
Materiale	Plassering	Mengde	Bilde
Trevirke brukt ifm. rampe	Uteområde på nordside	ca. 0,1 tonn

Impregnert trevirke sorteres ut fra annet trevirke og leveres til godkjent mottak for farlig avfall som farlig avfall.

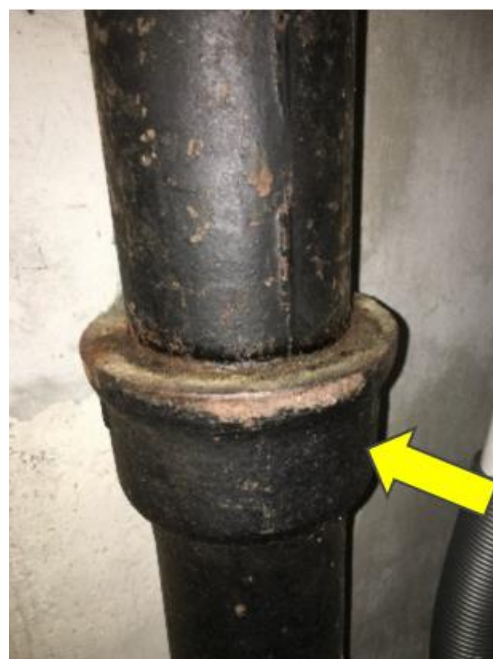
Figur 1 Gammelt avløpsrør av støpejern. Pilen viser plassering av eventuell asbestholdig tettemasse. Det er kun denne typen støpejernsrør vi kjenner til at det kan være brukt asbest i. Det er imidlertid ikke uvanlig at rørene er malt utenpå.

Frem til begynnelsen av 1970-årene ble det til avløpsvann og takvann i bygninger benyttet støpejernsrør. Slike rør ble fra fabrikken levert i ulike rørlengder, -vinkler og -dimensjoner. Rørene ble satt sammen på stedet. Rørlengdene hadde i den ene enden en muffe. Ved montering i bygningen satte man neste rørlengde nedi muffen på den forrige rørlengden. For å tette skjøtene mellom rørlengdene dyttet man først inn litt hamp eller asbestmasse rundt hele røret. Deretter ble skjøten fylt med flytende bly. Asbestmassen sitter altså under blyet; dvs. i vannets fallretning.

Om det er asbestmasse eller hamp i skjøten på slike rør er svært vanskelig å undersøke under en miljøkartlegging da det krever mye utstyr, kraft og dessuten ødelegger røret. Dersom det skal rives avløpsrør i støpejern anbefales entreprenøren å prøveta noen skjøter før oppstart, når vann og avløp er koblet fra, for å undersøke om rørskjøten inneholder asbest. Støpejernsrør er sprø, slik at det er mulig å slå i stykker skjøten med en slegge.

Avløpsrør av støpejern har bly i skjøten. Hvis de skal rives, så saneres de ikke særskilt, da metallmottaket vil fragmentere rør og skille bly fra jern.
