Overvannsplan
Krise- og incestsenteret i Follo
Langbakken 9
1:200

Rev:	Dato:	Sign:			
Fase: Rammesøknad					
Stiftelsen Liv					
LANDSKAPSPLAN Langbakken 9, As.					
Saksbeh:	Tegn:	Kontr:	Saksnr:	Filnavn:	Tegn.nr:
SW	SW	SL	1911	l911L1.dwg	L1
Mål:	Dato:	Rev:			
1:200	19.12.19

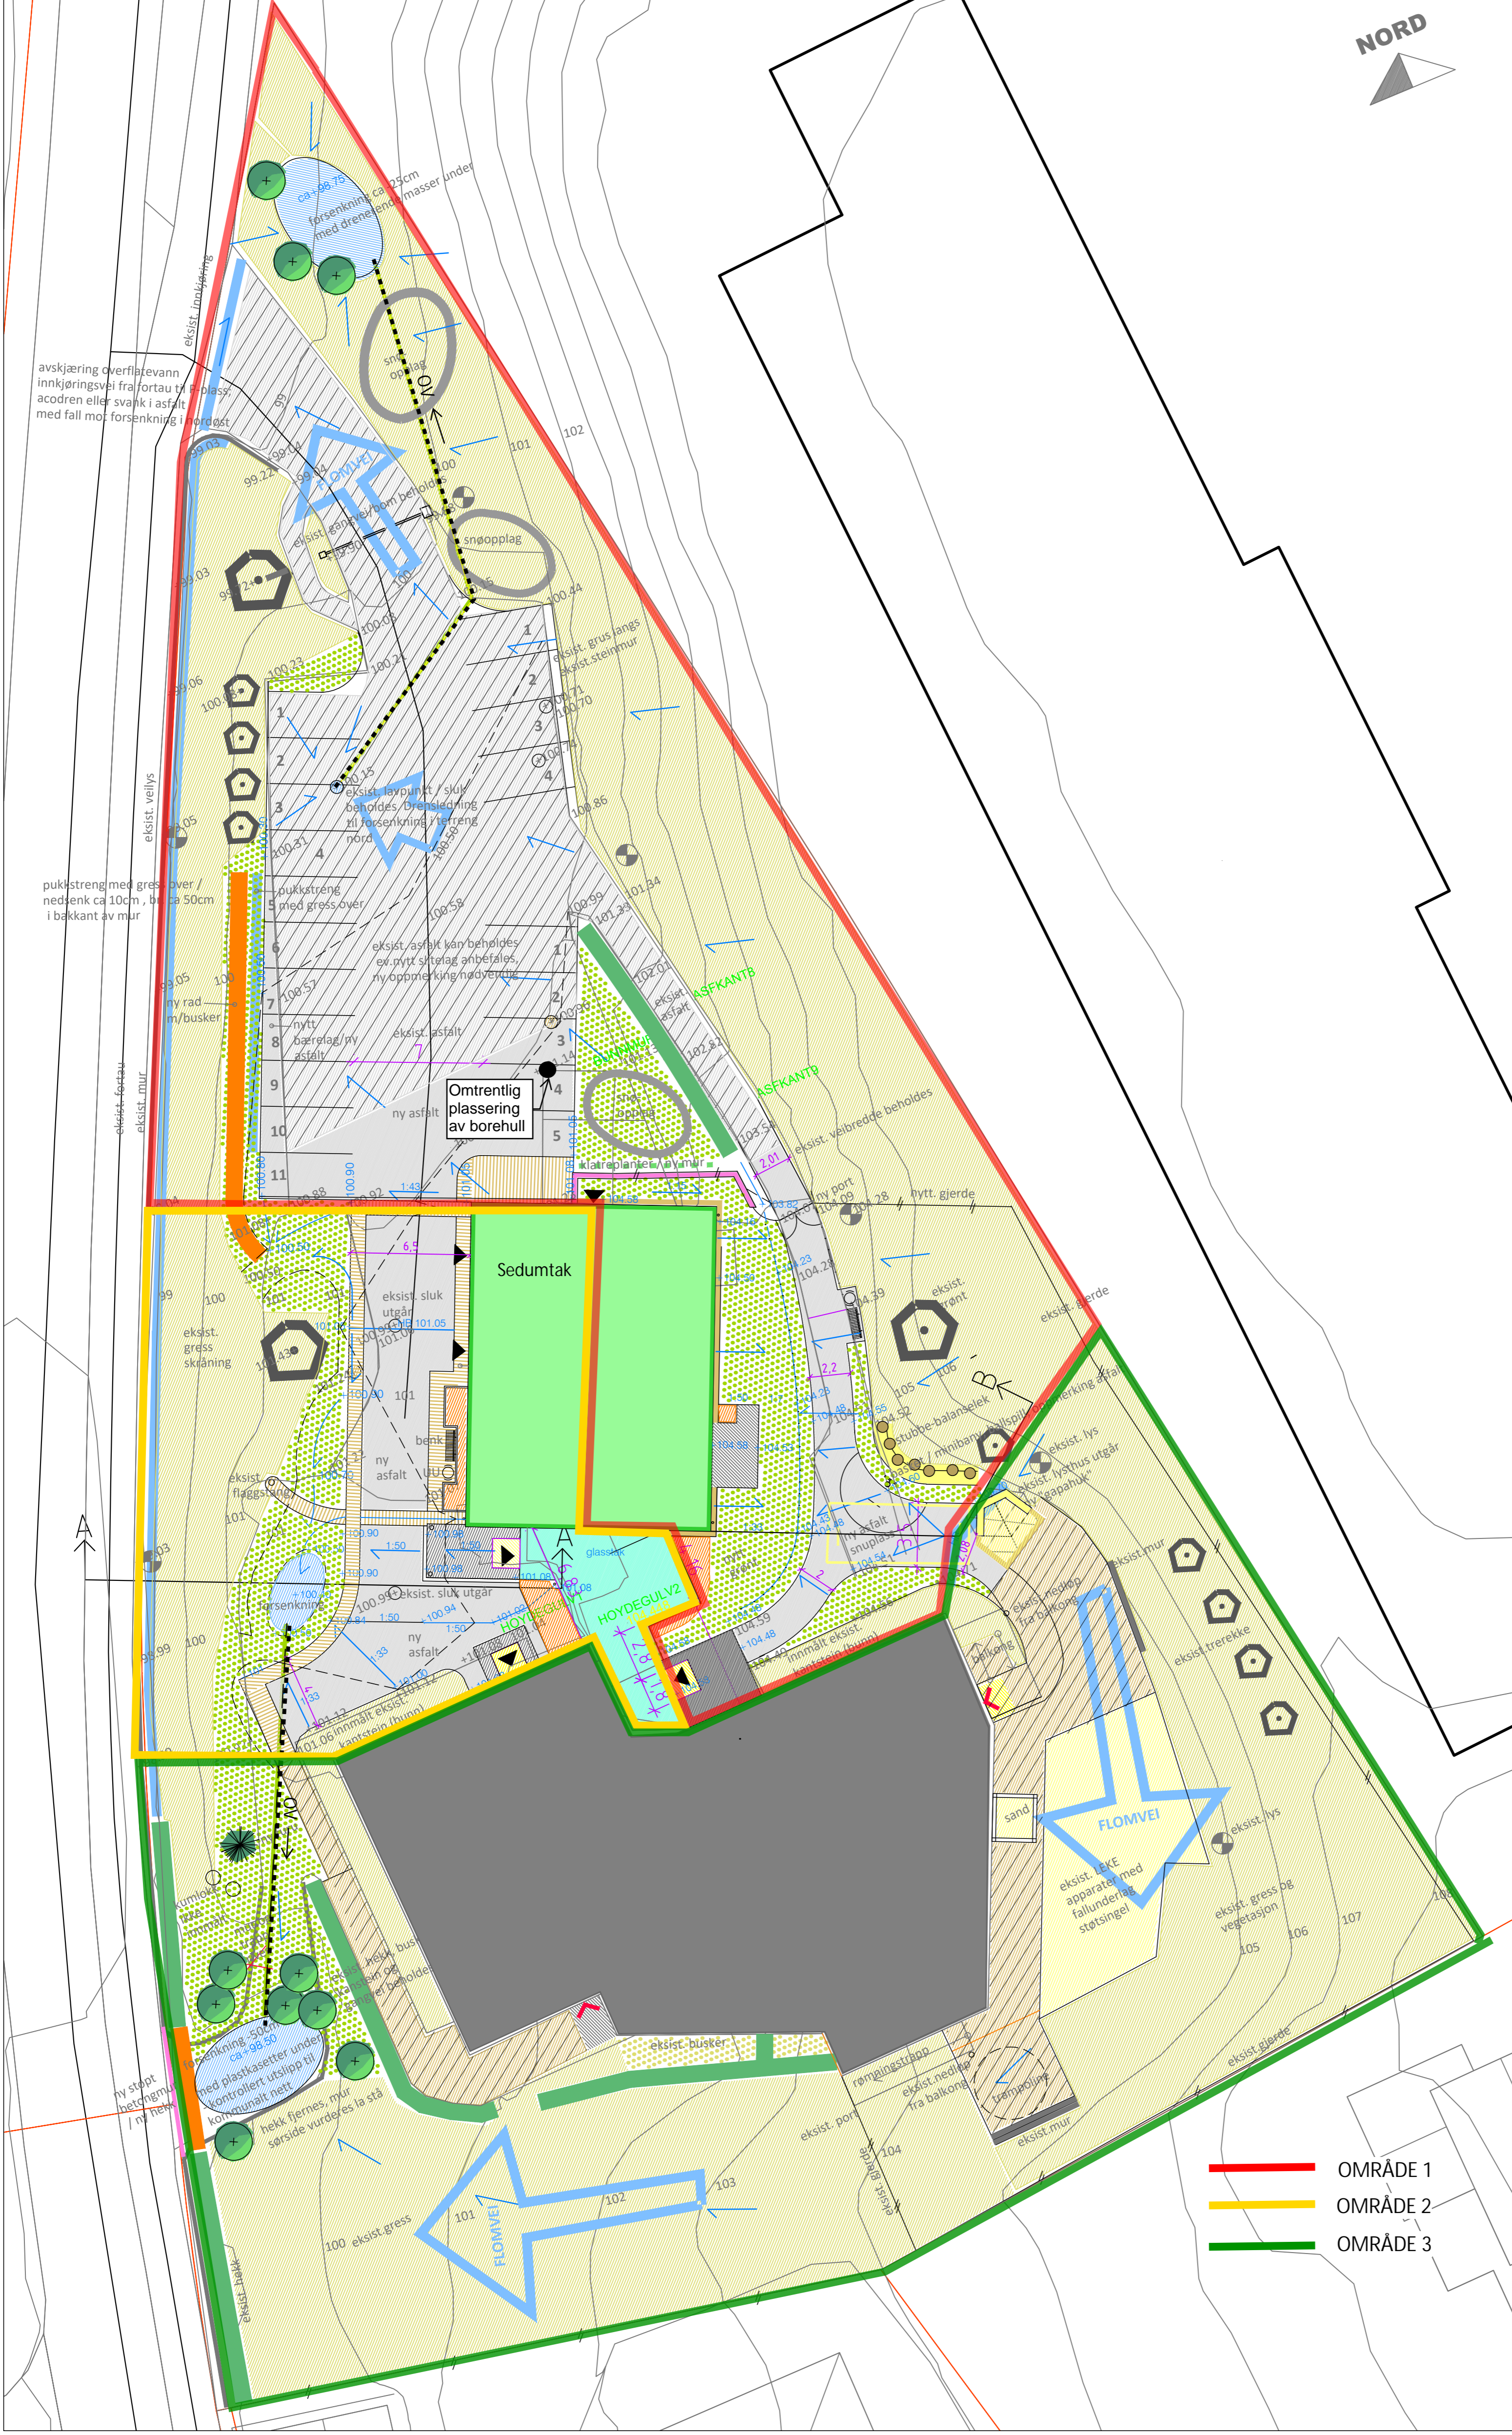
- OMRÅDE 1
- OMRÅDE 2
- OMRÅDE 3

- nye koter stiple / eksisterende koter heltrukne
- nye punkthøyer
- innmålte punkthøyer
- fallpilar avrenning / FLOMVEI vist med stor blå pil
- forsøknng i terreng (tiltak overvannshåndtering)
- pukkestreng langs P-plass, br.ca 50cm
- pukkestreng bakant eksist.mur, br.ca 50cm/nedsenk ca 5cm = tiltak overvannshåndtering
- dremlsledning fra eksist. kum eller regnbed til fordrøyning
- lavbrekk fordrøyning
- eksist.slukrist / tette kumløkk
- eksist.utelysning
- eksist.mur / ny mur

- eksist.asfalt / ny asfalt
- eksist.betongbelegningsstein / gjenbruk av belegningsstein som rives, ev. ny.
- eksist.skifer / gjenbruk av skifer som rives, ev. ny.
- rist foran innganger / heller langs veggiv
- tredekke i nytt lysthus
- sand / støttingel i forbindelse med lek

- nytt gressdekke
- eksist. gressdekke og vegetasjon
- eksist. hekk / nye klatreplanter
- ny hekk / nytt plantefelt
- sedumdekke på tak nytt tilbygg
- forsøknng i terreng, utfornes som regnbed med stauder eller som gressgrop (klippevennlig)
- nytt bartre
- nytt løvtre
- eksist. løvtre
