1 Vest  
1 : 100

Tittel:  
Statsbygg - Justismuseet Trondheim

Fasade Vest- Oversikt over utvendige beslag på vinduer

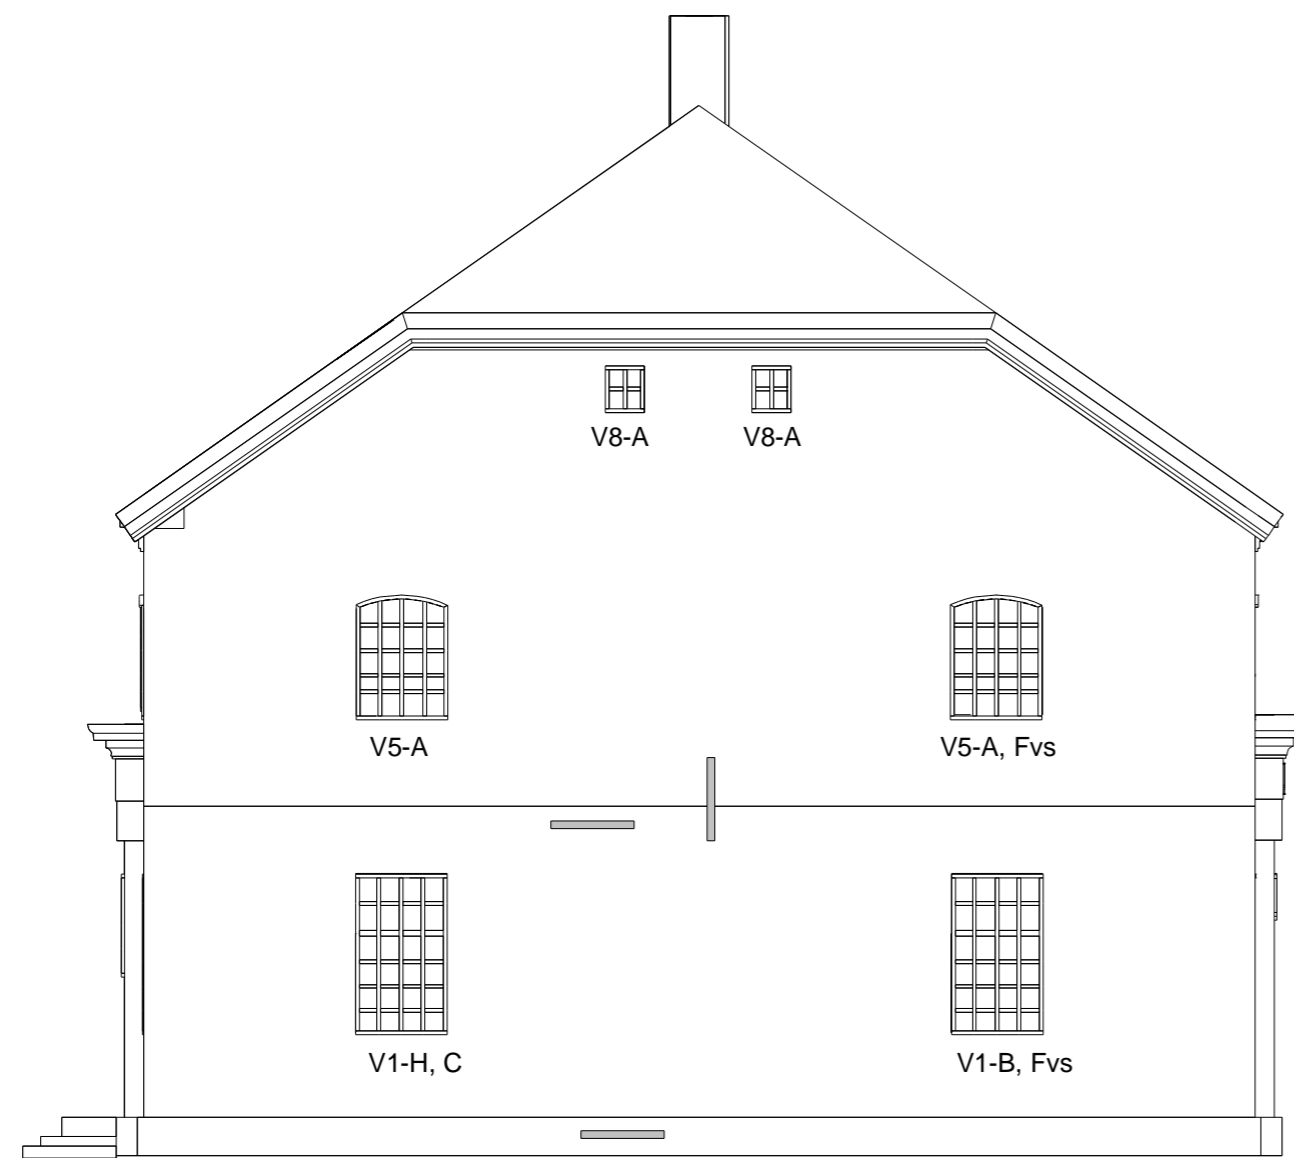
Utvendig beslag.

Úlle vinduer er avstivet med hjørnejern.

- A) Kun hjørnejern)
- B) \*, Øvre del med hjørnejern
- C) \*, Nedre del med hjørnejern
- D) \*, Hengseljern
- E) \*, \*\*, Øvre del med hengseljern
- F) \*, Nedre del med hengseljern
- G) Jernbeslått
- H) \*, Øvre del jernbeslått
- I) \*, Nedre del jernbeslått
- J) Vrider
- K) Øvre del med vrider
- L) \*, Nedre del med vrider
- M) Håndtak på bunnramme
- N) Øvre del med håndtak på bunnramme
- O) Nedre del med håndtak på bunnramme

— Er opprinnelige lufterventiler i fasaden med perforert beslag.  
Antatt dim 1,1x0,1m
