Avvik i kvalitet - eksempler

Strømpe skal ha en glatt innvendig overflate uten skader i slitelag. Nedenfor er angitt eksempler på ikke godkjent resultat, som må utbedres med ny strømpe tilpasset innvendig diameter.

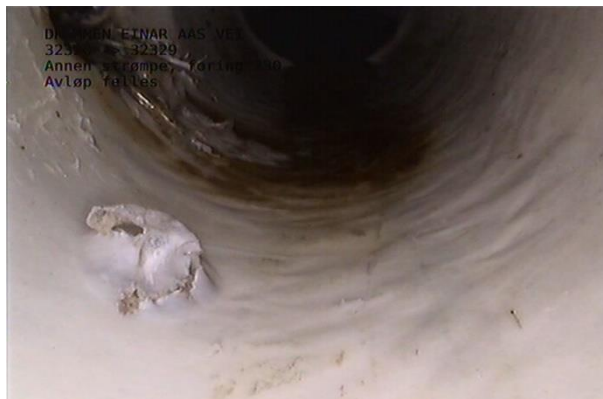
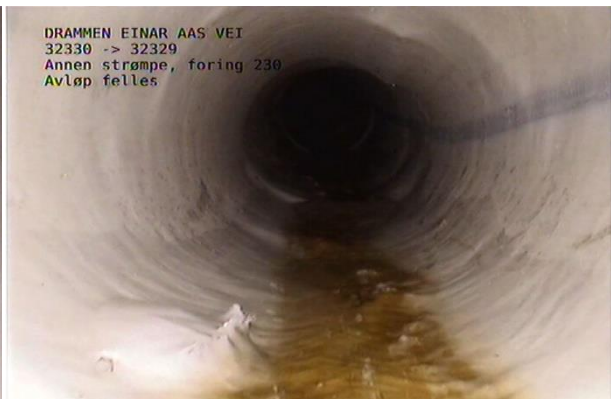
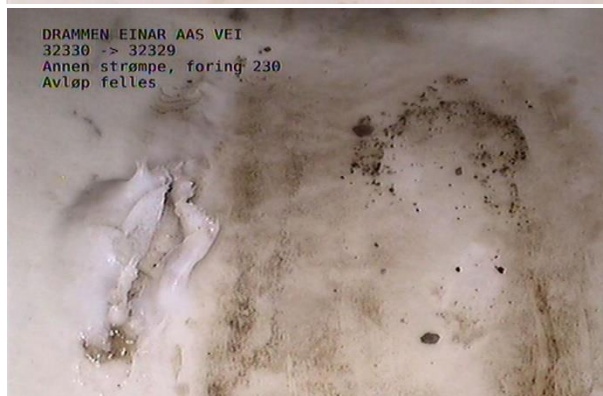
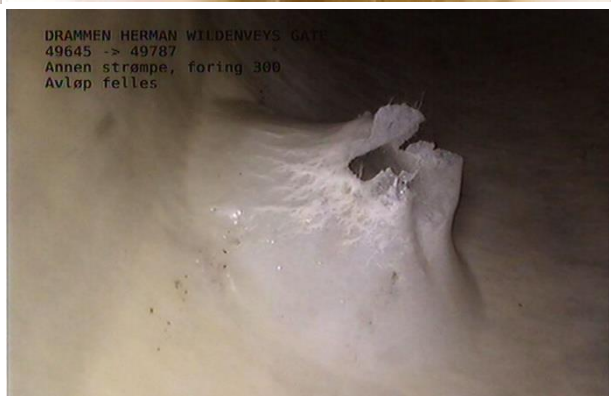
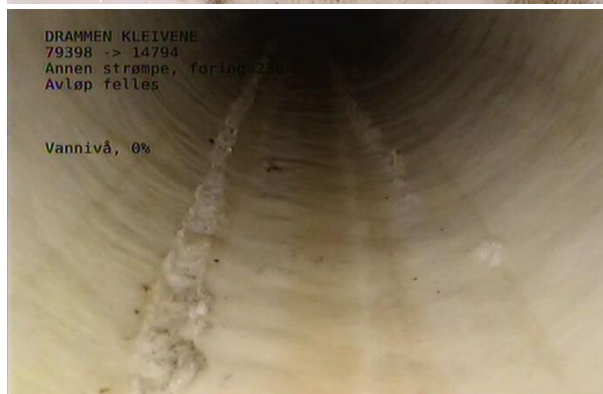
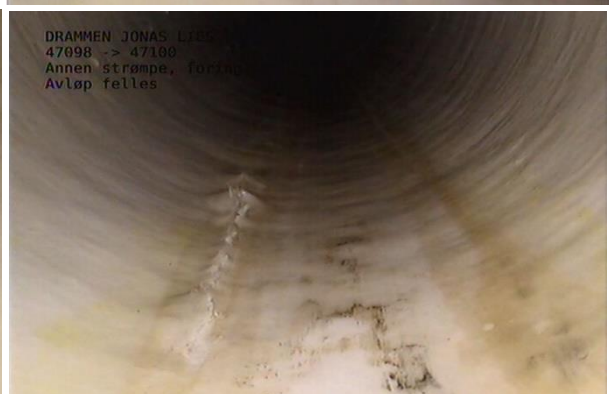
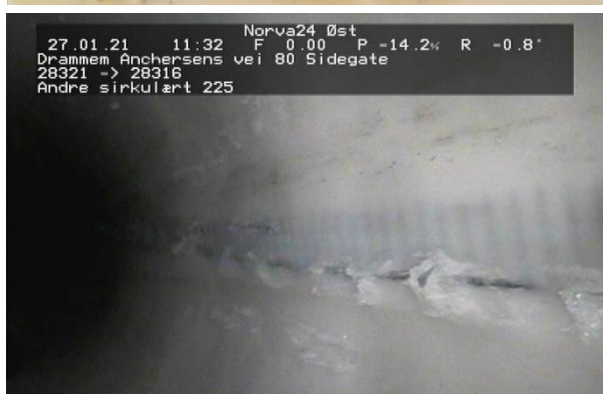
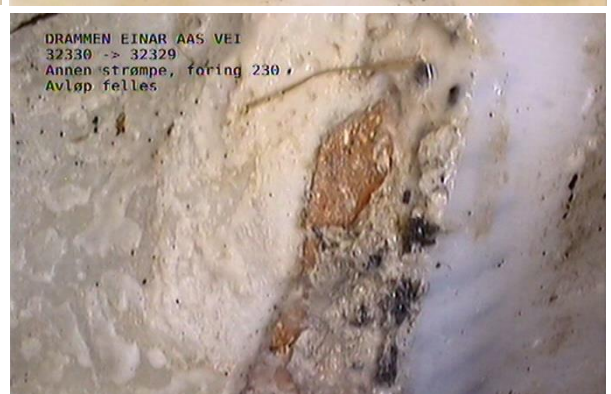
Eksempler på skader / «sår» i filtstrømper (PP-slitelag)

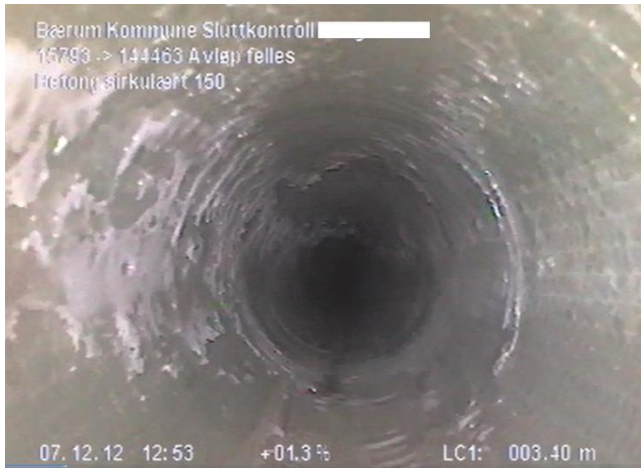
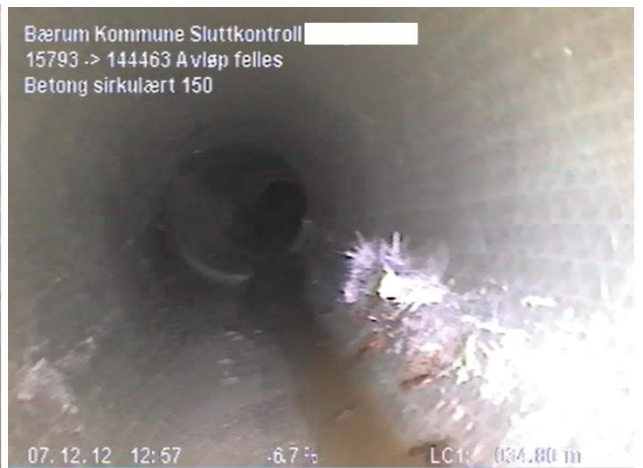
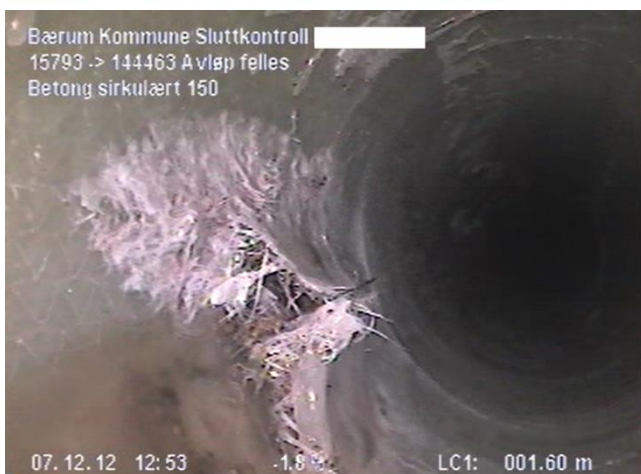
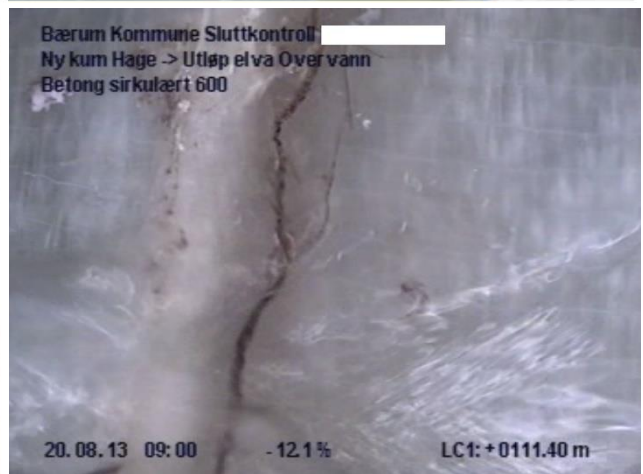
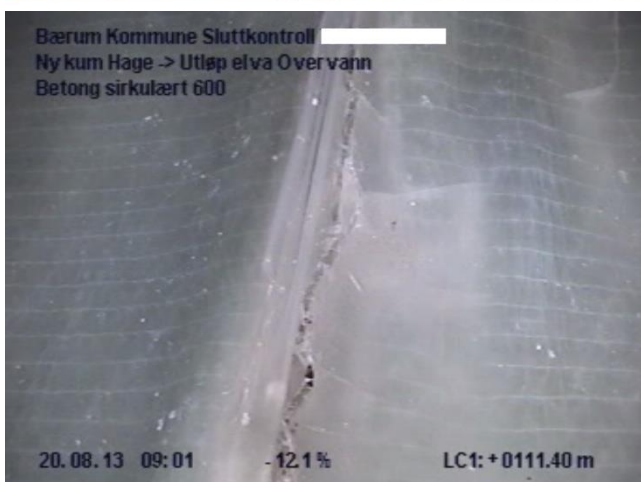
Eksempler på skader / «sår» i glassfiberstrømper

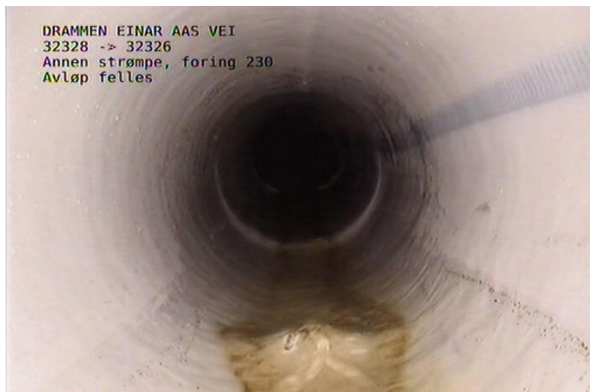
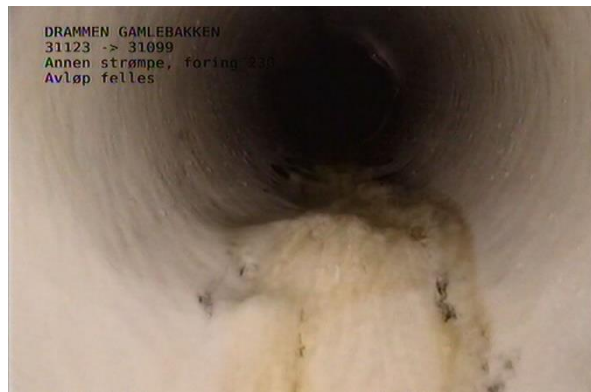
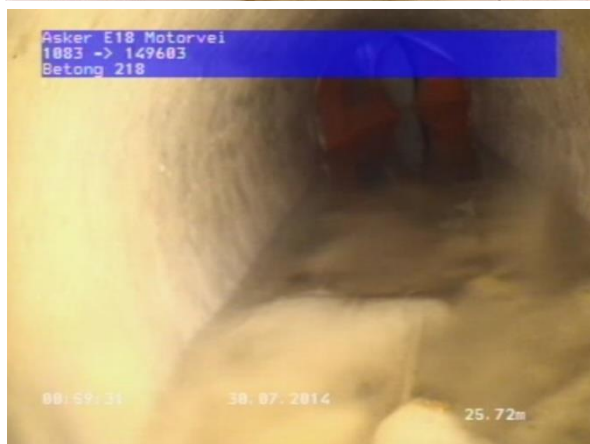
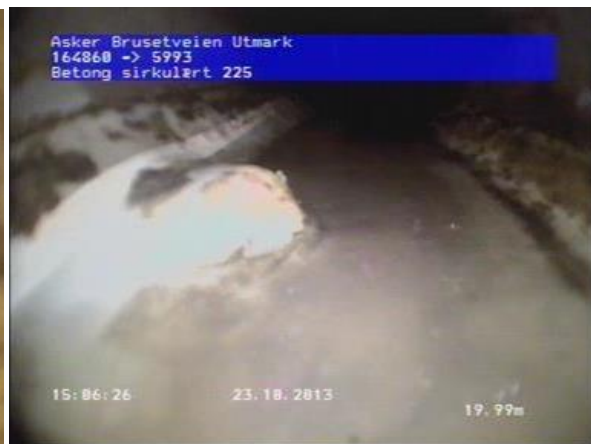
Eksempler på stein / grus under strømpe, mangelfullt forarbeid

Strømpe må freses bort, stein grus fjernes før installasjon av ny strømpe tilpasset innvendig diameter.

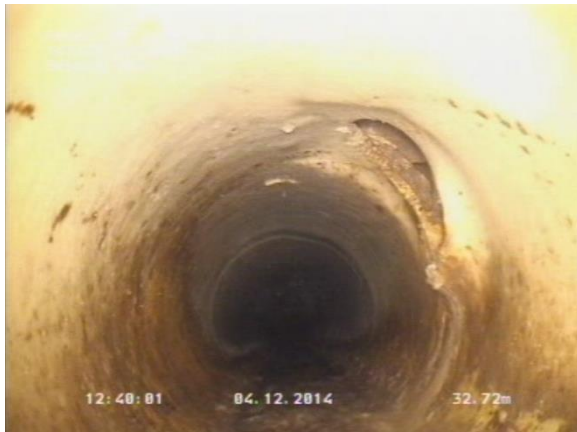
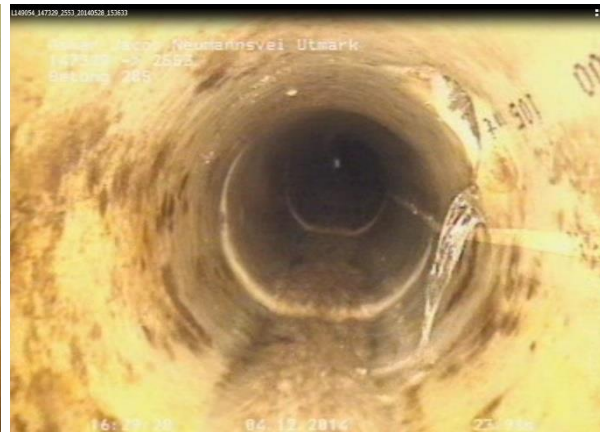
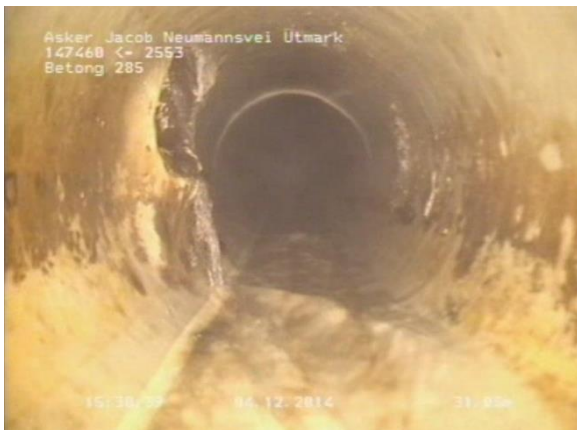
Eksempler på ufullstendig fjerning av innstukne rør, mangelfullt forarbeid

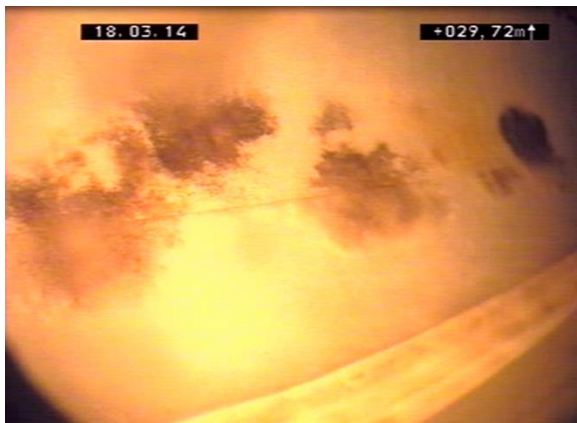
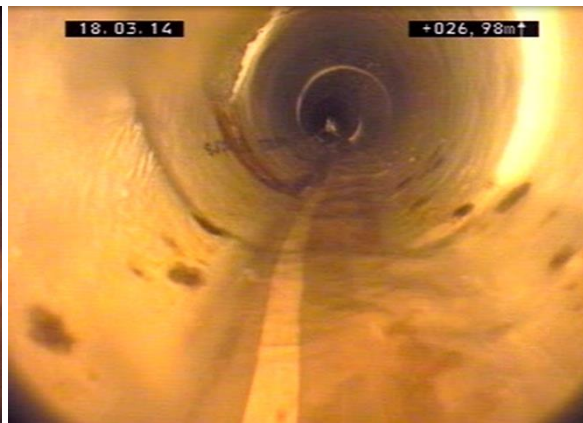
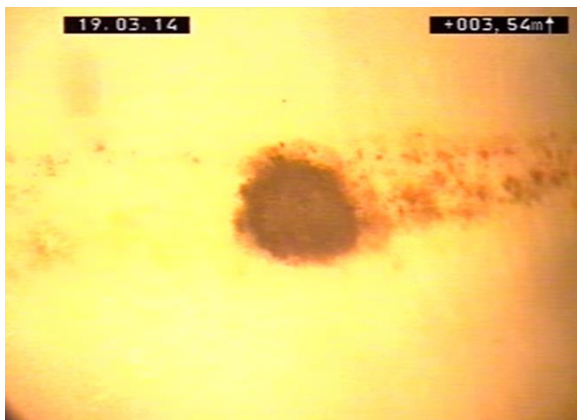
Eksempler på omfattende misfarging
