Vedlegg 05_06 Briskeby Stadion. Bilder fra høsten 2022

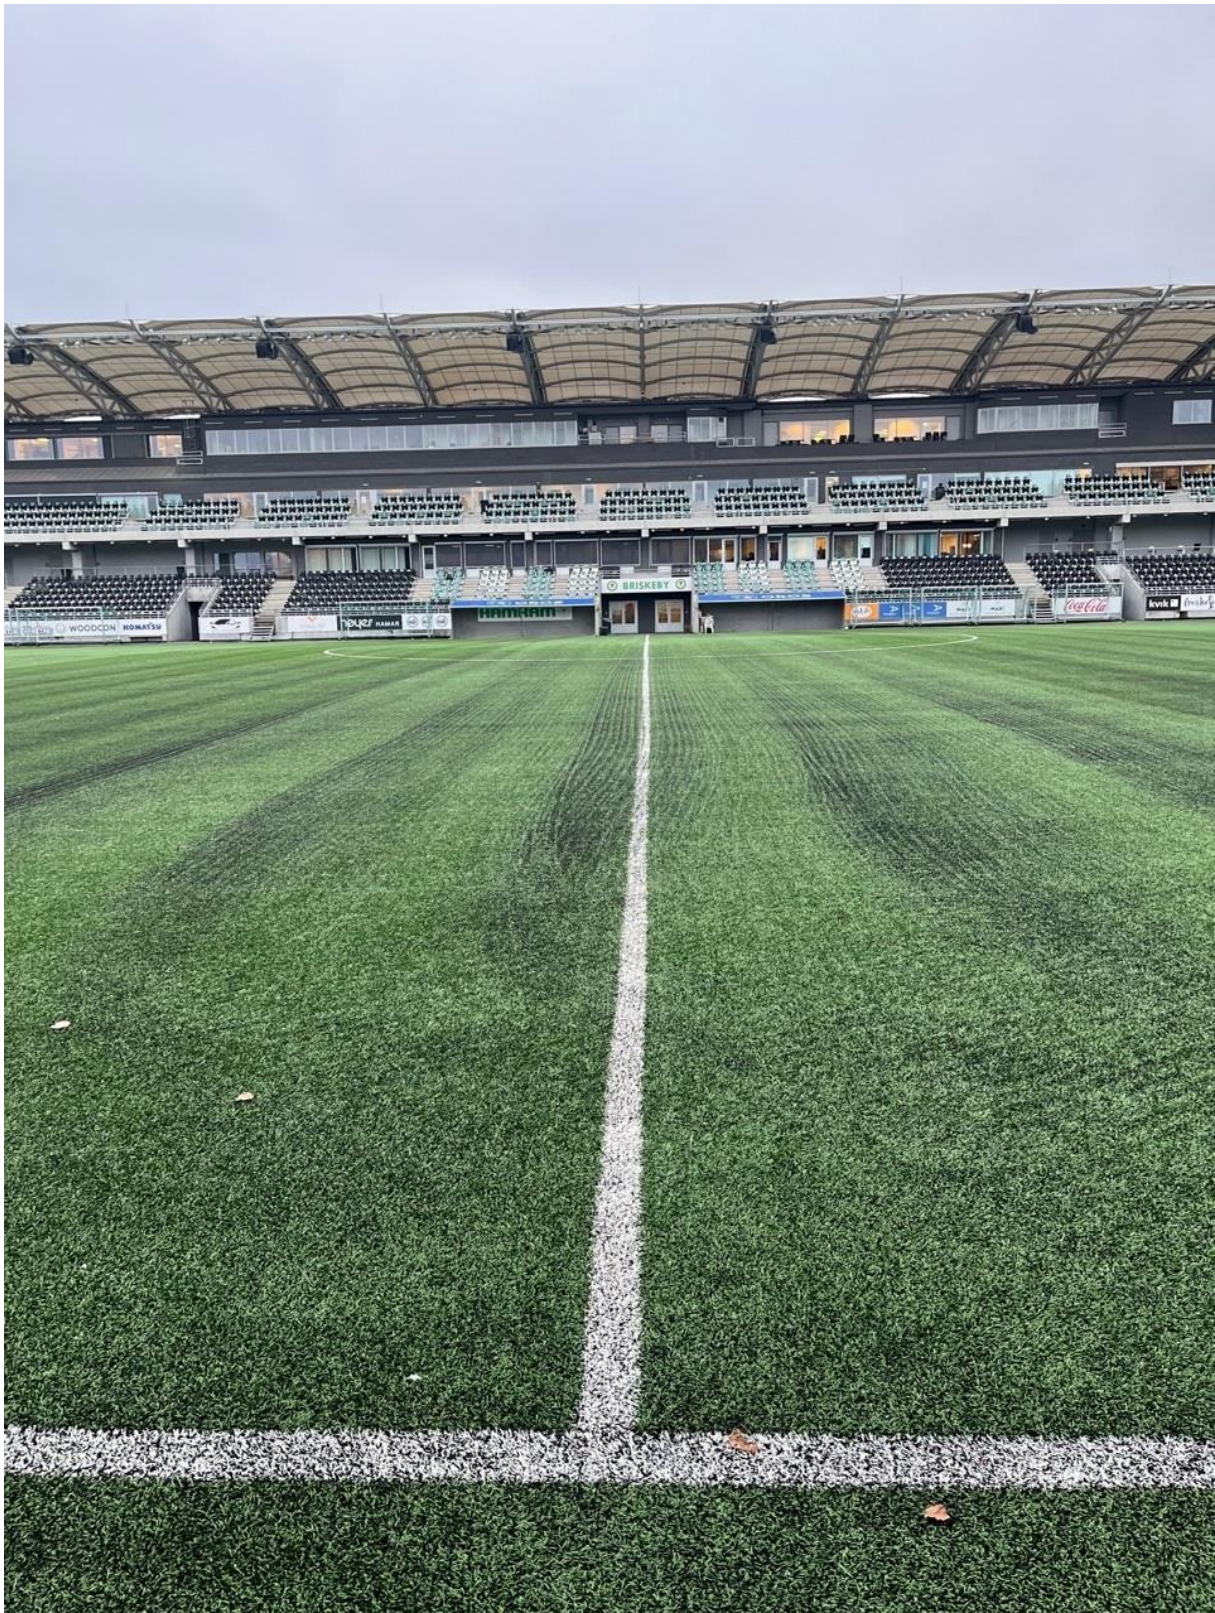
Figur 1 Oversiktsbilde mot vest.

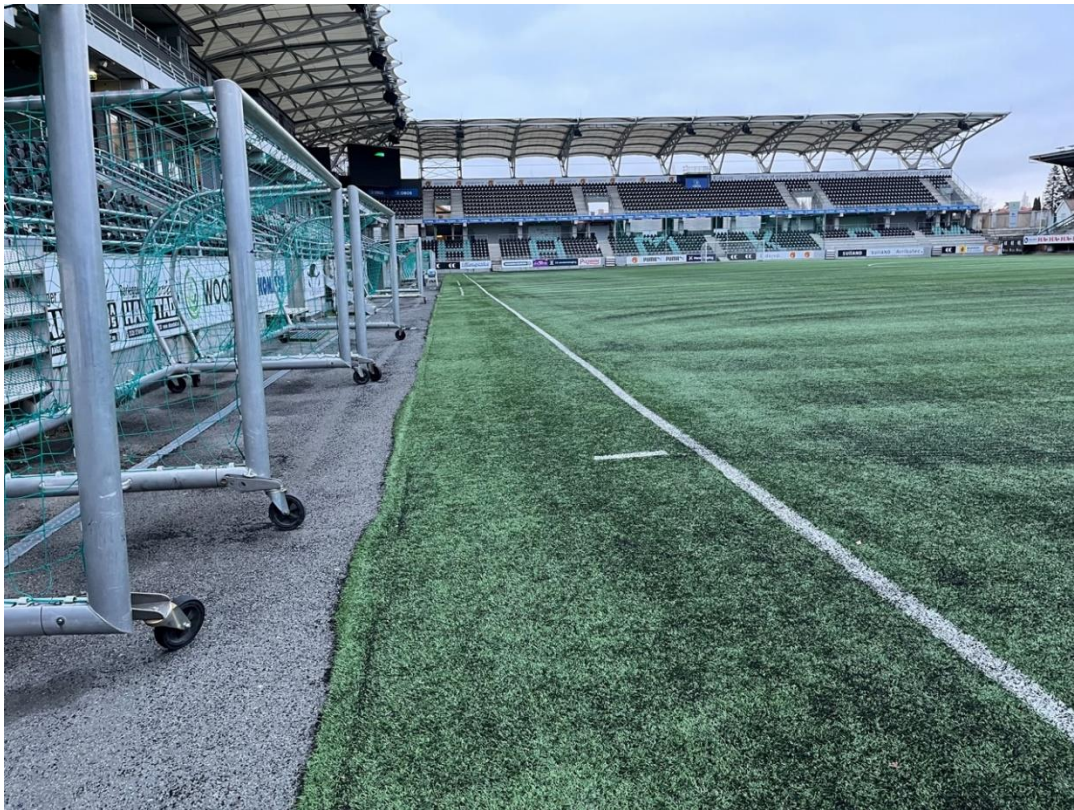
Figur 2. Langsiden mot hovedtribunen. Asfalten mellom kunstgress og dreneringsrennen. Her fjernes asfalt og vanningsanlegg legges. Nytt kunstgress legges helt ut til dreneringsrennen. Asfalten innenfor beholdes.

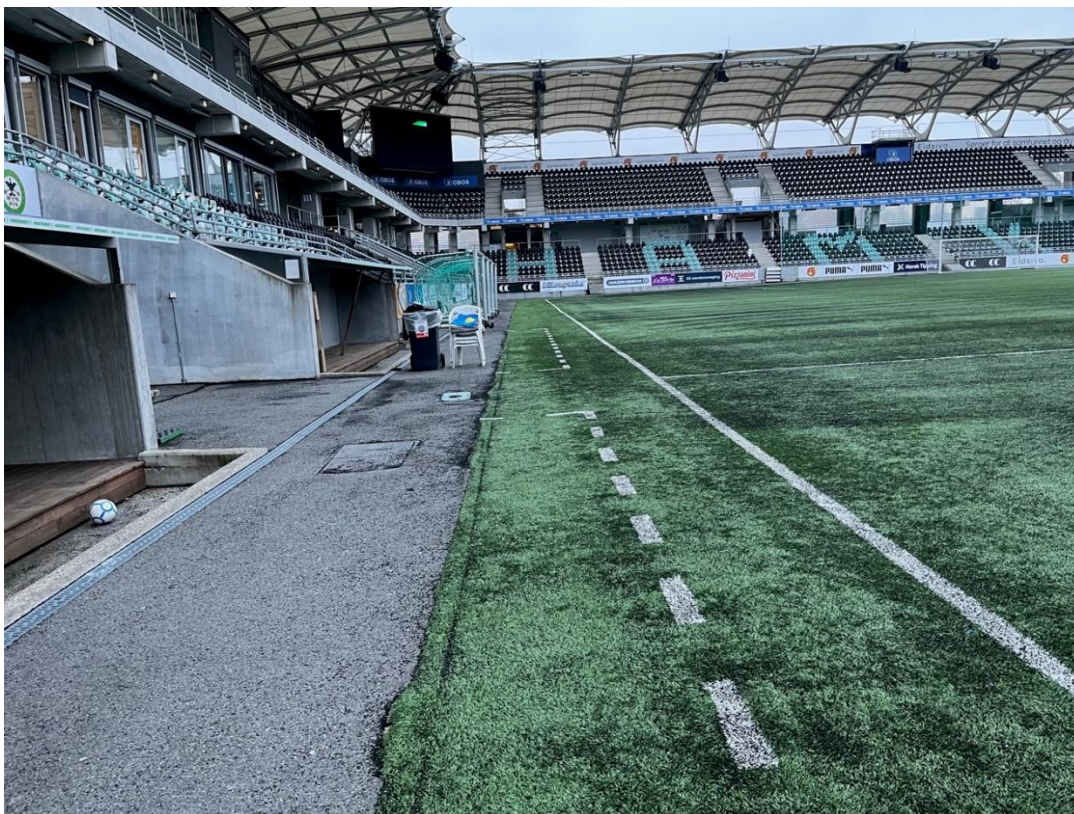
Figur 3. Som figur 2, kunstgress, type landscape e.l., legges i spillertunnelen fra dreneringsrennen

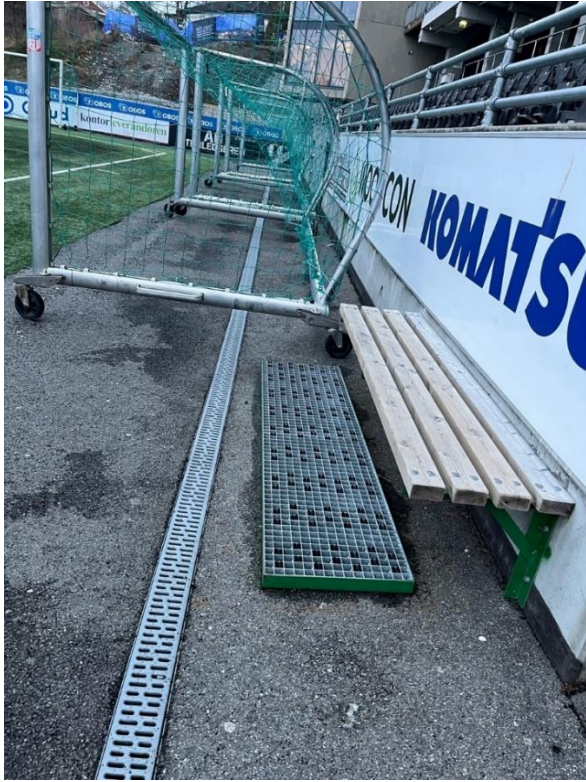
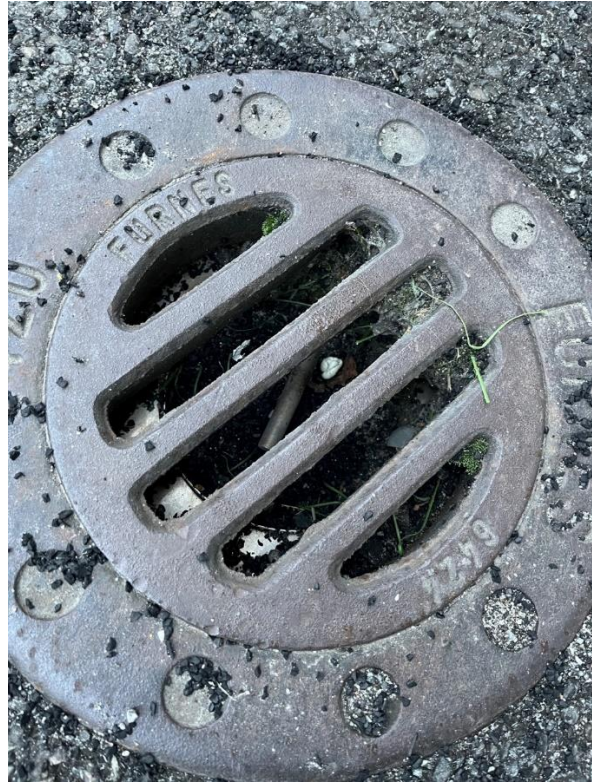
Figur 4 og 5 Tiltak for granulat på avveie. Rist med benk for å børste av seg granulat og evt skifte sko/strømper. Granulatfilter i alle overvannsluk

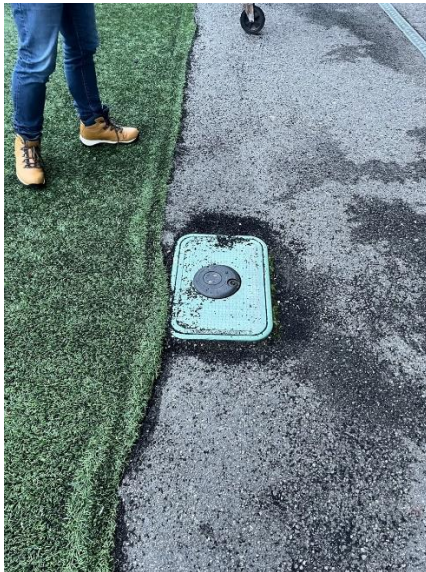
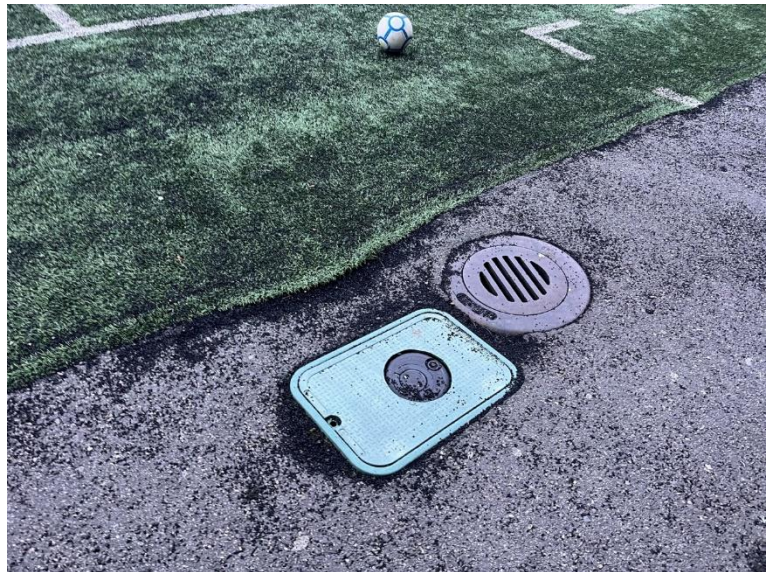
Figur 6 og 7 To av totalt 10 spredere langs banen som skal fjernes. Nye spredere, 4 på hver side, blir liggende i den nye kunstgress sonen. Enkelte sluk i asfaltsonen vil også bli liggende i den nye kunstgress sonen.

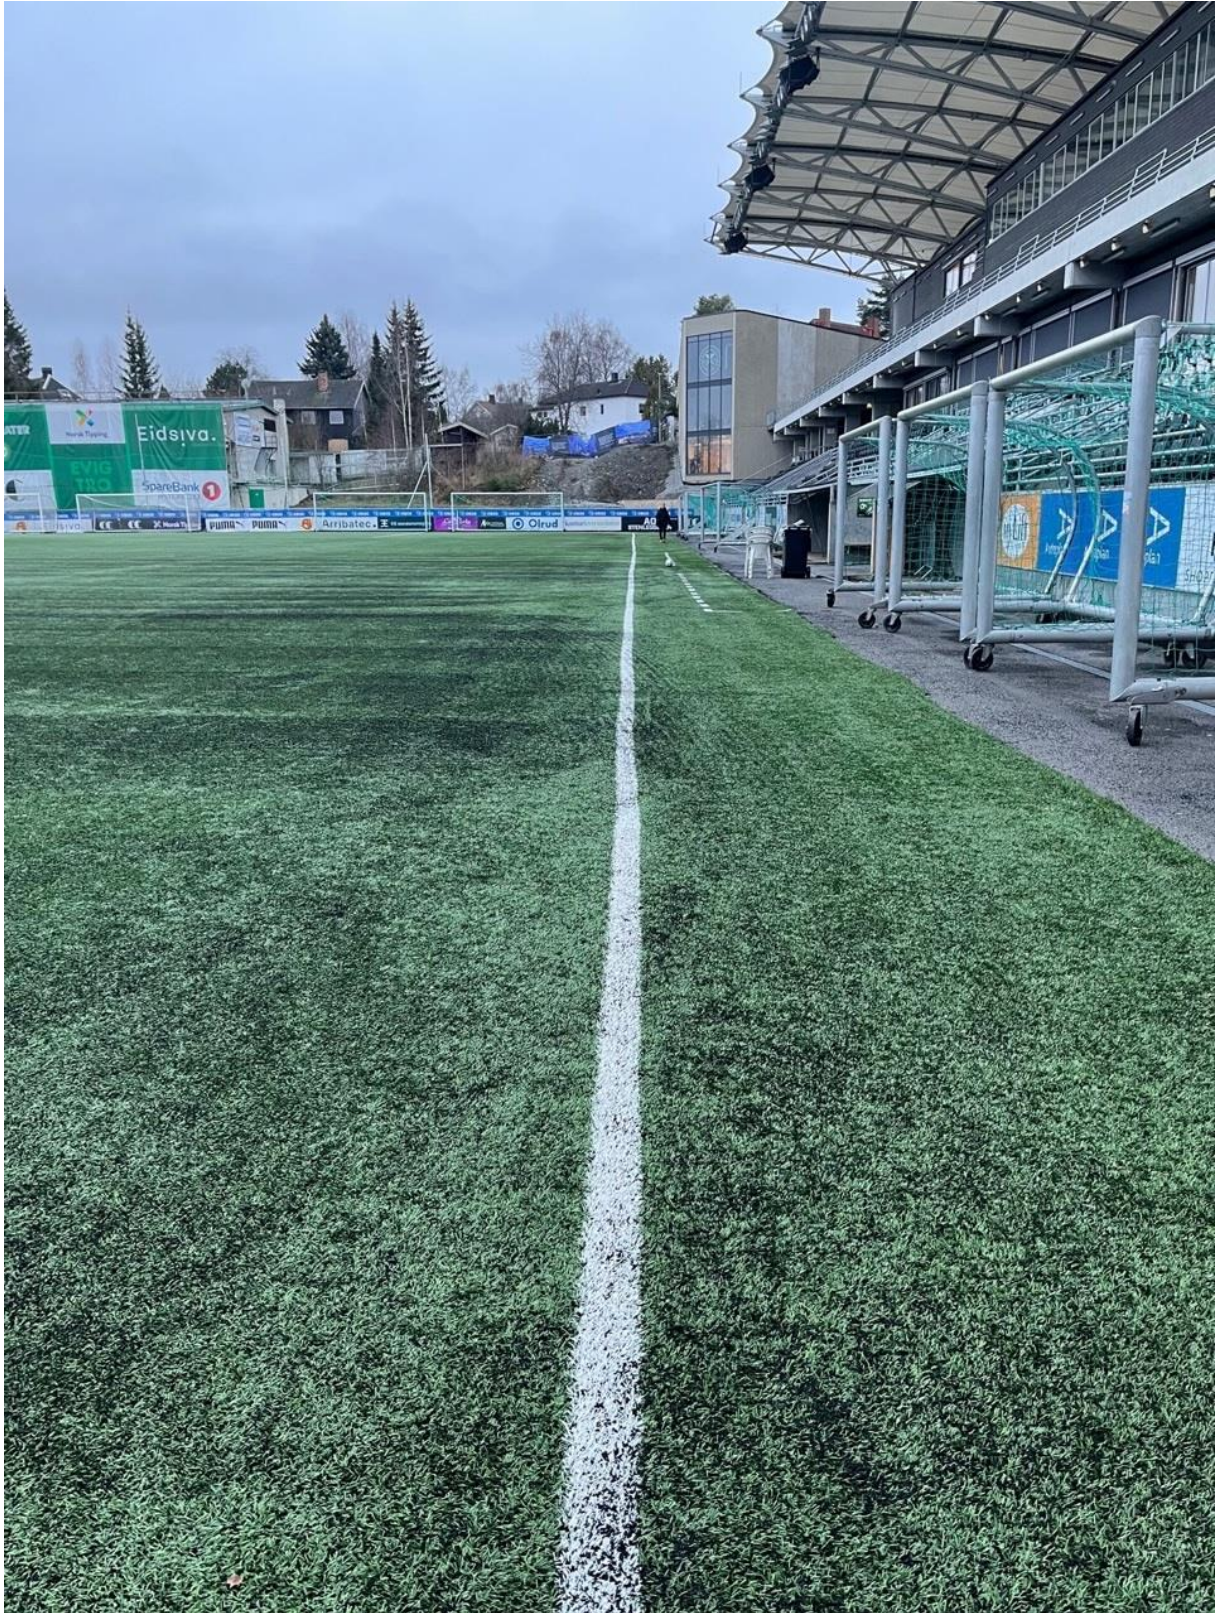
Figur 8 Oversiktsbilde, mot sør ved langsiden mot hovedtribunen

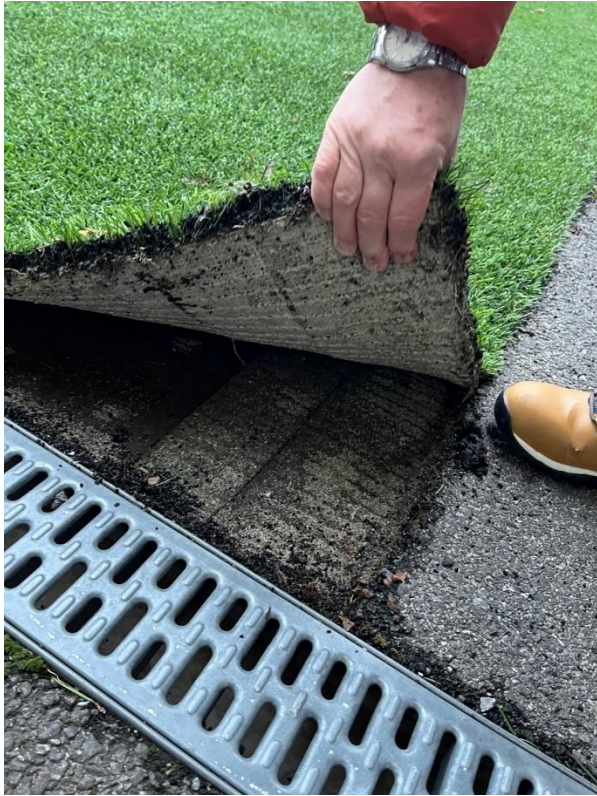
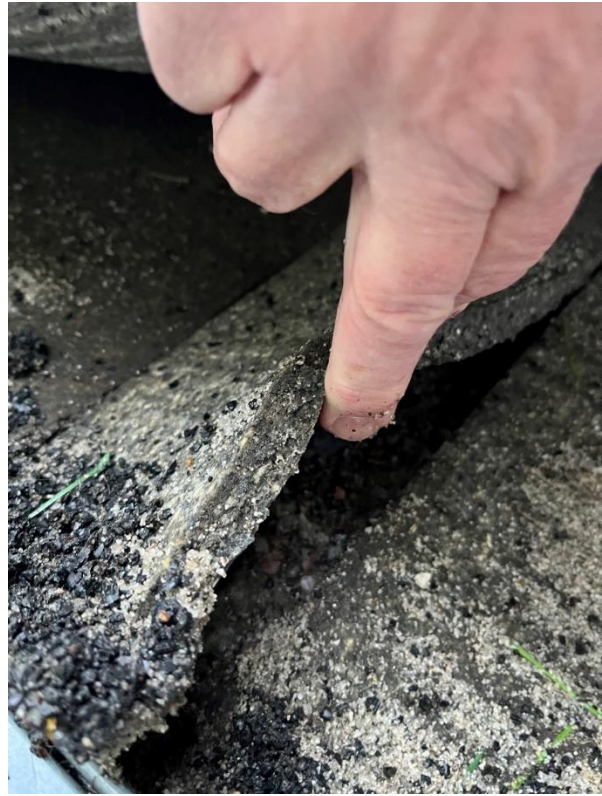
Figur 9 og 10 Fra hjørnet i nord-vest. Eksisterende kunstgress med pad. Ligger mot dreneringsrenne på kortsiden mot nord. Kunstgress system: Polytan, Liga Turf RS Pro II Cool Plus SBR 40mm med pad Recticel 14 mm. Hele systemet skal fjernes og avhendes ihht Forurensningsforskriften.

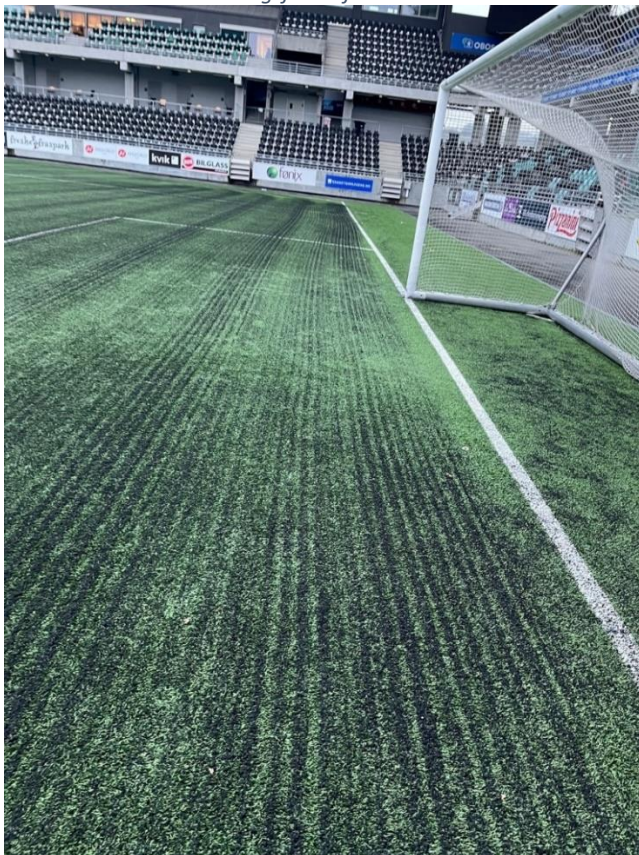
Figur 11 Fra kortsiden mot nord. Her er det 3m med kunstgress fram til dreneringsrennen. Deretter 3,66m med asfalt som fjernes og rør til vanningsanlegget legges. Asfalten erstattes med kunstgress.

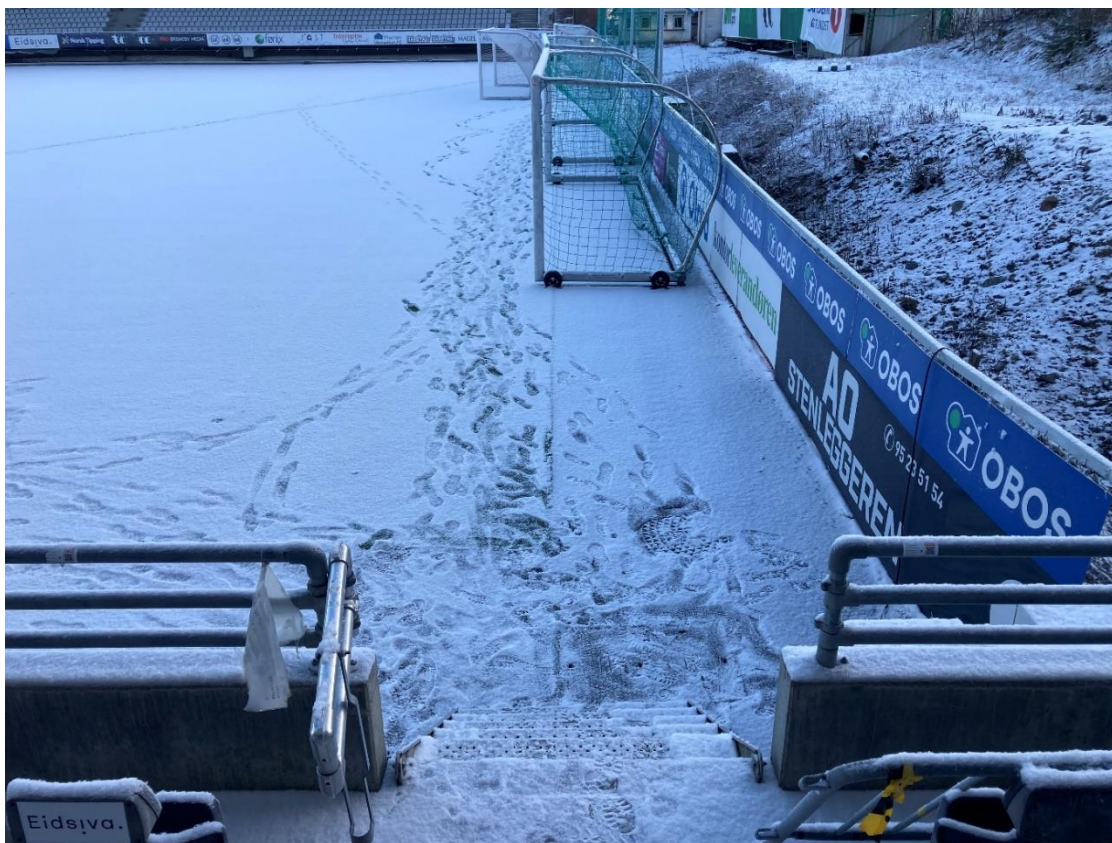
Figur 12. Vinterbilde fra kortsiden mot sør. 2m asfalt som erstattes med kunstgress og avsluttes mot gjerde/ballfangnett. Rør til vanningsanlegg legges under der asfalten nå ligger. Samlerør for undervarmeanlegget ligger også i dette området.

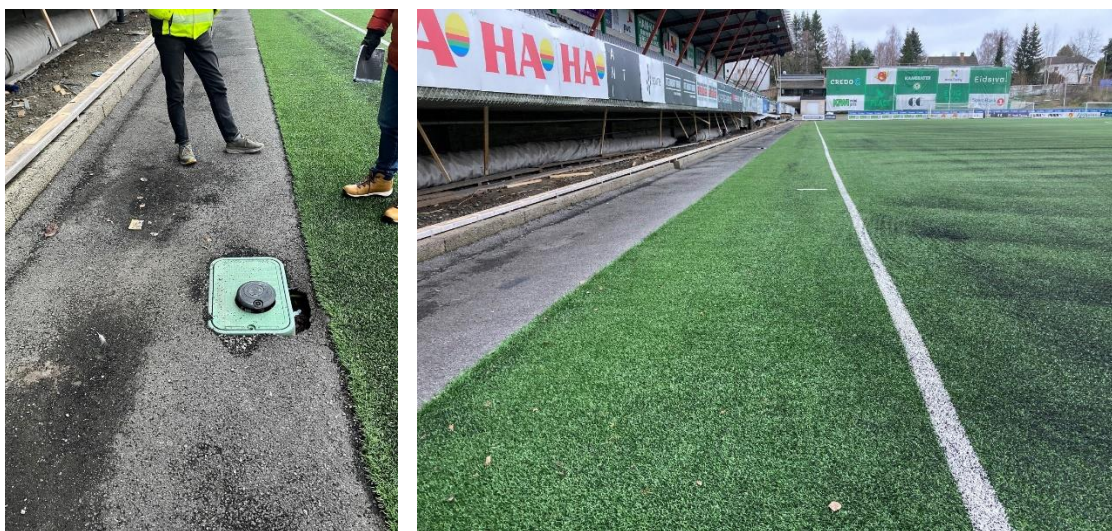
Figur 13 og 14 På østsiden mot den gamle tribunen som nå pr 22.01.23 er revet og hvor det bygges ny. Tribunen kommer 5,5m fra sidelinjen og det legges kunstgress helt ut. Nåværende asfalt og kantavslutning fjernes og vanningsanlegget med spredere legges her.

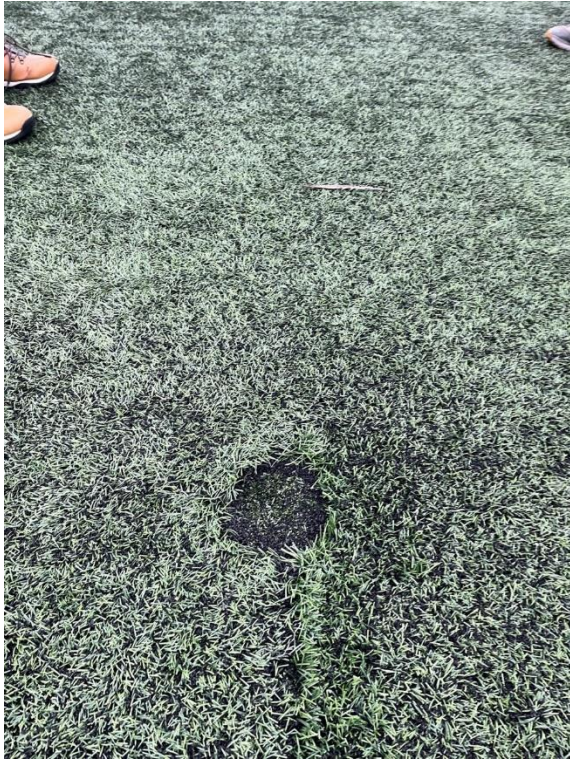
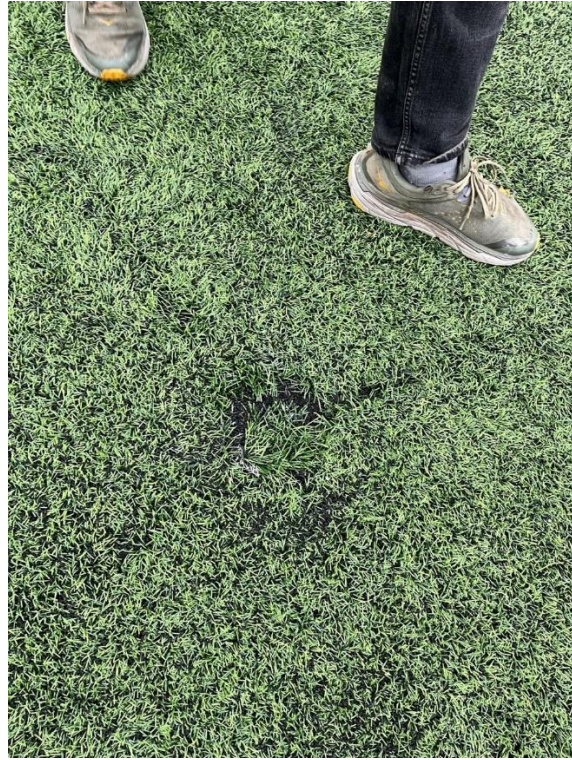
Figur 15 og 16 To spredere ute på banen som fjernes.

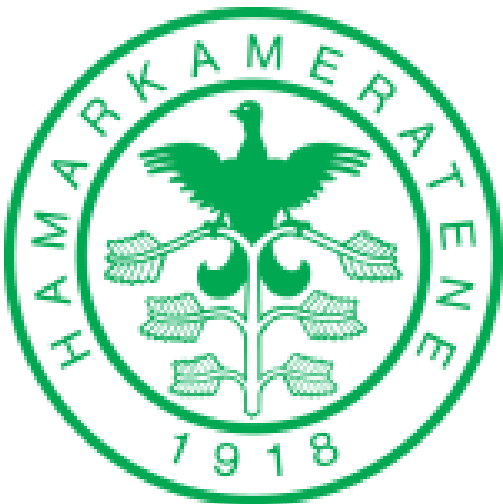
Fig 17 HamKams klubbblem som skal inn i kunstgress i spillertunnel.
