Rehab. VVA Lundvegen

Spillvannskum S1
 Plan, snitt og isoview

| | 52208077 | H-051 | F01 |

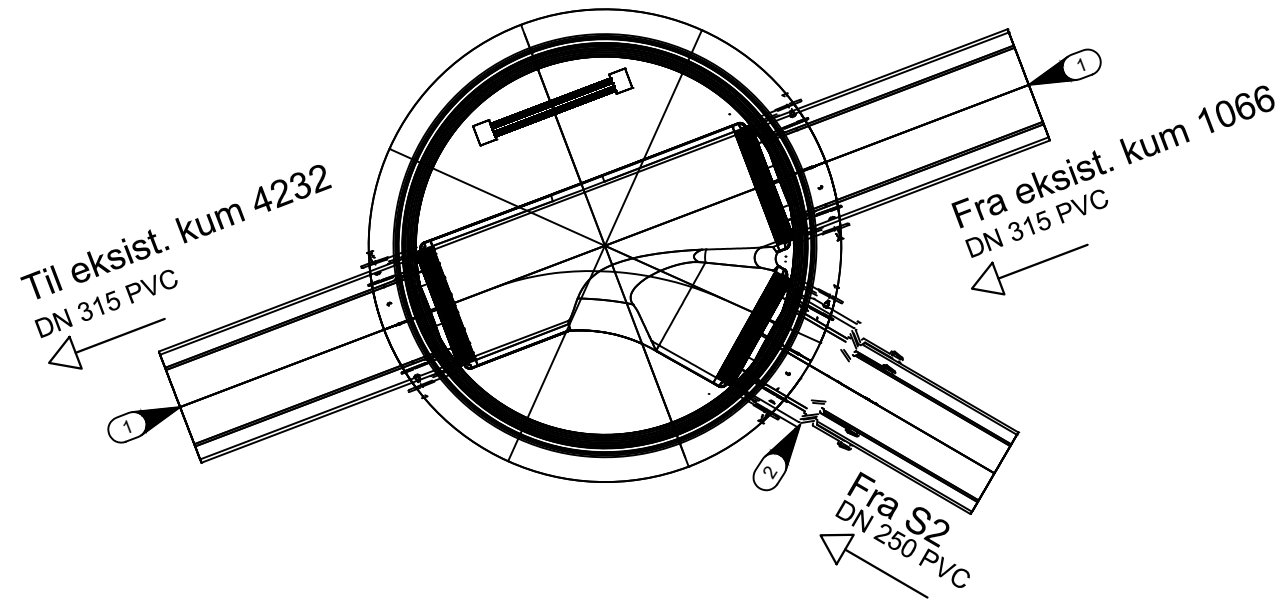
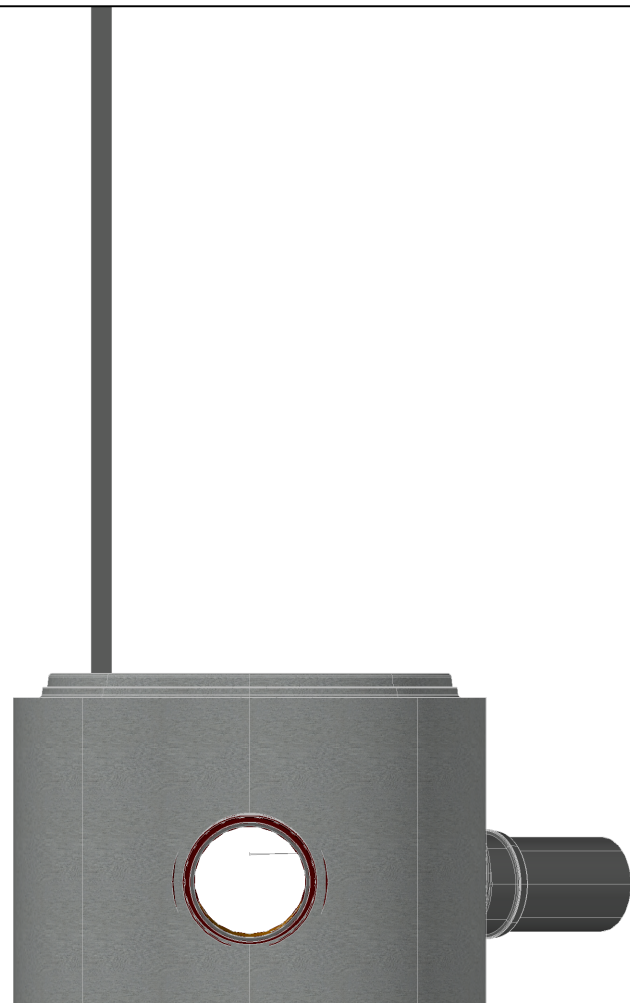
S1 - DN1000
 Rett høyre

- ① Tilknyttes eksist. SP-ledning PVC315 vha. nødv. rørdeler.
- ② Dimensjonsovergang 250/315.
