DETALJ C - PIPE SNITT

720 Ålesund Kirke - Rehabilitering av tak og fasader

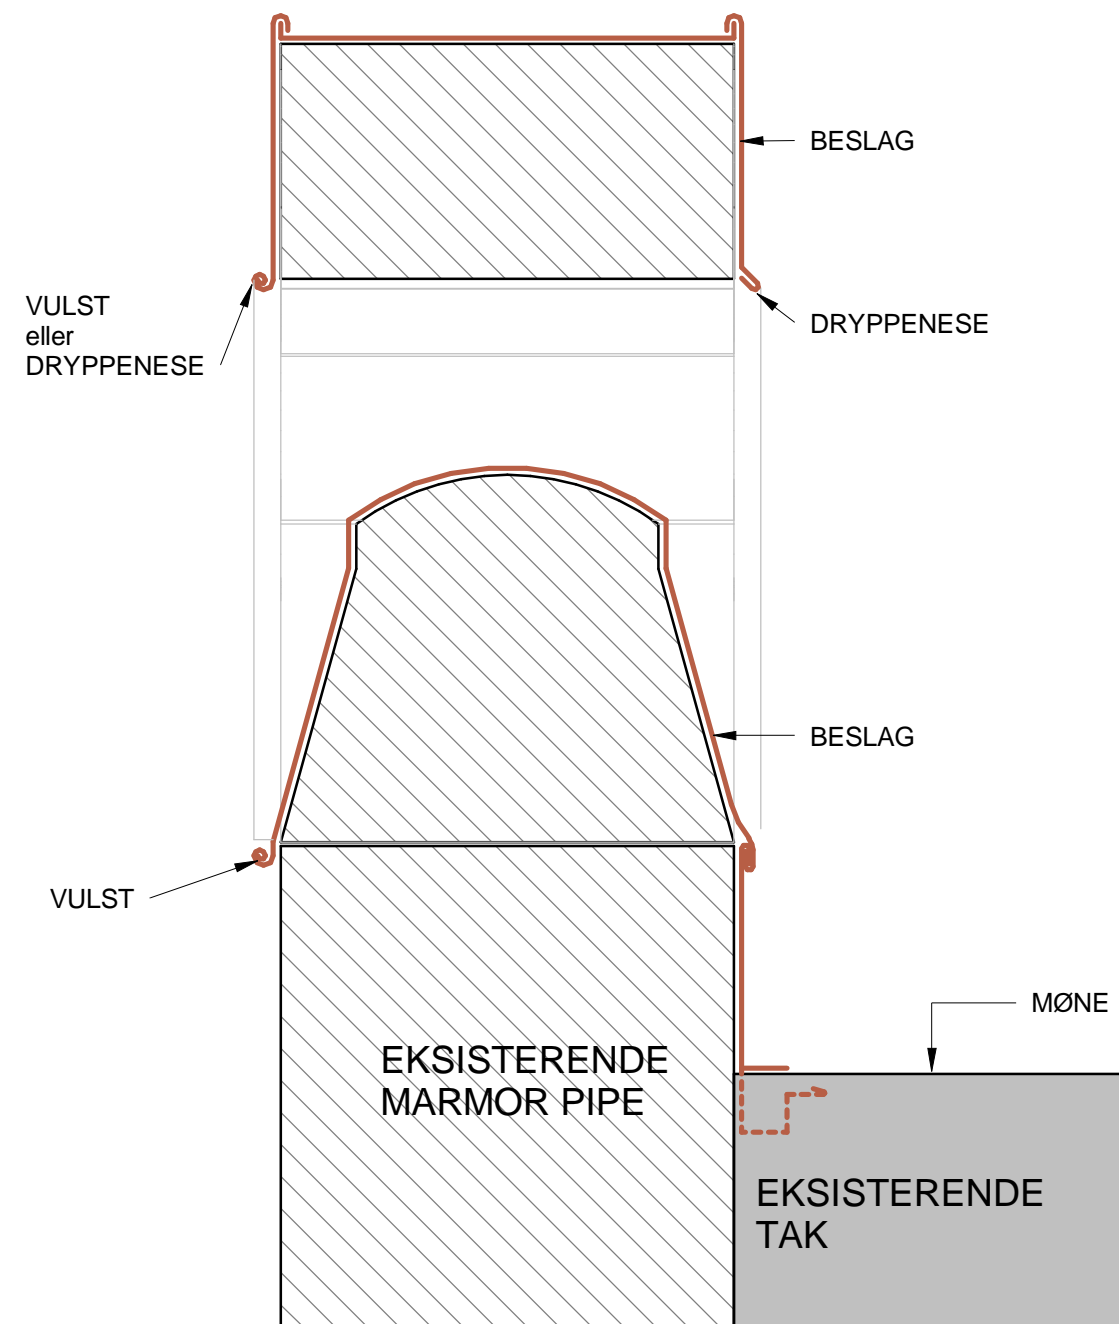
DETALJ VISER PRINSIPLØSNING FOR BESLAG.

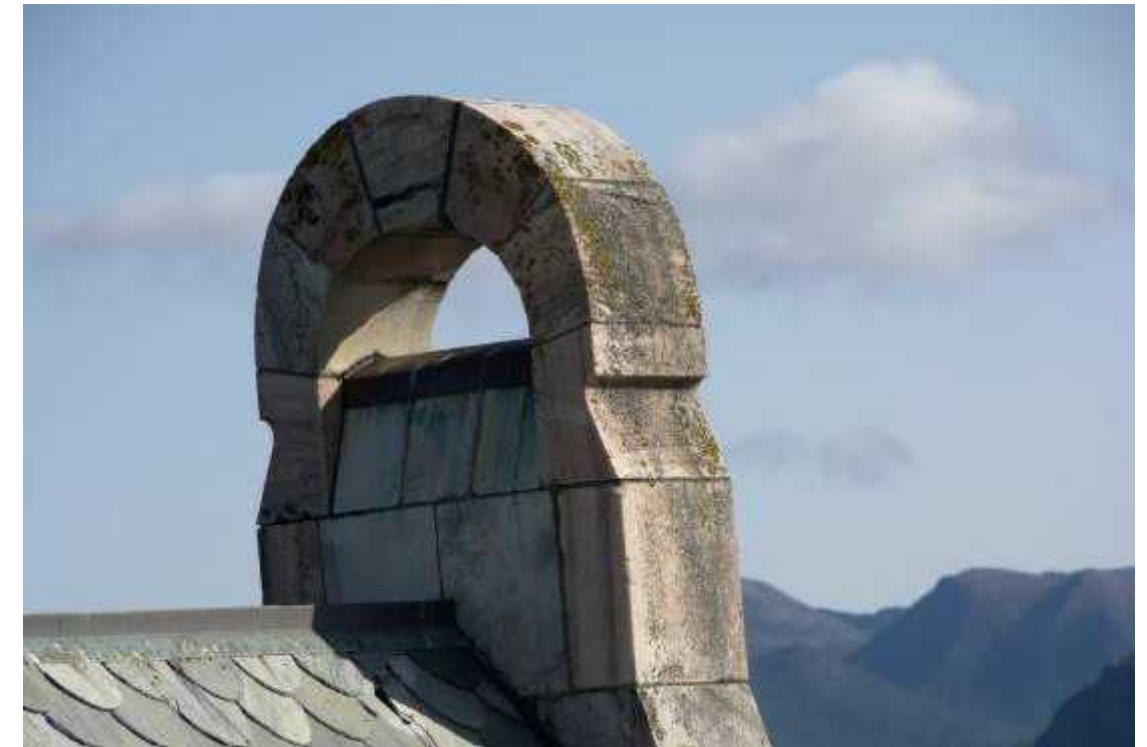
BILDE AV PIPE I FASADE MOT ØST
