Vurdering av tungmasser Mesterfjellet skole, Larvik

1.1 Prøvetaking

1.2 Oppsummering av helse- og miljøfarlig avfall

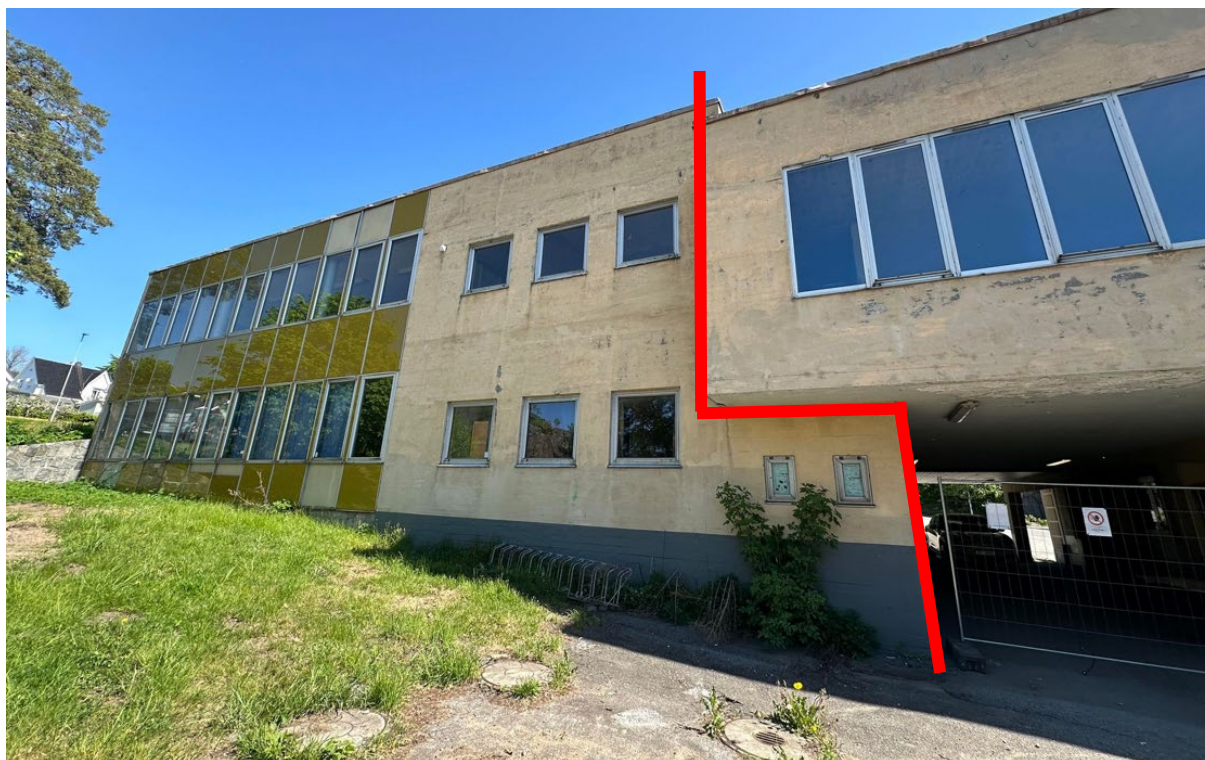
Resultat: All betongen til venstre for den røde streken er lett forurenset (gulosten), mens betongen til høyre for den røde streken er ren (mellombygget). Pipeløpet i gulosten er forurensede masser.

Merknad: Tungmasser er vurdert utfra forutsetningen at masser som møter kriterier for nyttiggjøring skal nyttiggjøres og er ikke nevnt i denne tabellen. Skal massene likevel deponeres gjelder andre vurderingskriterier. Se kapittel 6.

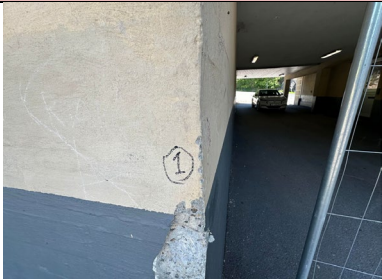
Beskrivelse	Tilstand	Vurdering av nyttiggjøring	Kommentar	Bilde
Prøve 1 Utvendig maling og puss	Lett forurenset	Ikke til hinder for nyttiggjøring	Prøven viser en forekomst av kobber, kvikksølv, bly og sink over normverdien for lett forurensete masser, men innenfor kravene for nyttiggjøring av maling og puss i henhold til avfallsforskriften kap. 14A. Maling og puss knyttet til tungmasser i mellombygget kan nyttiggjøres, mens maling og puss knyttet til tungmasser i gulosten må deponeres sammen med betongen.

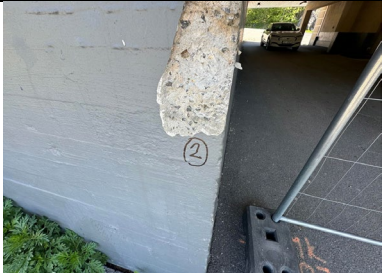
Prøve 2 Plasstøpt betong, gulosten	Lett forurenset	Må deponeres	Prøven viser en forekomst av krom over normverdien for lett forurensete masser. All betong i gulosten må leveres til godkjent deponi som lett forurenset.

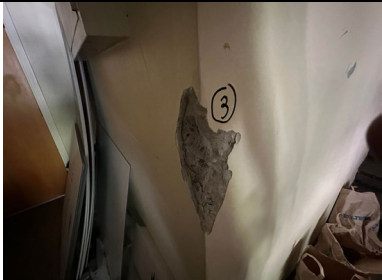
Prøve 3 Innvendig maling og puss	Lett forurenset	Ikke til hinder for nyttiggjøring	Prøven viser en forekomst av sink over normverdien for lett forurensete masser, men innenfor kravene for nyttiggjøring av maling og puss i henhold til avfallsforskriften kap. 14A.

Maling og puss knyttet til tungmasser i mellombygget kan nyttiggjøres, mens maling og puss knyttet til tungmasser i gulosten må deponeres sammen med betongen.	
Prøve 4 Plasstøpt betong, mellombygg	Ren	Kan nyttiggjøres	All betong i mellombygget er ren og kan nyttiggjøres, som f.eks. fyllmasser.

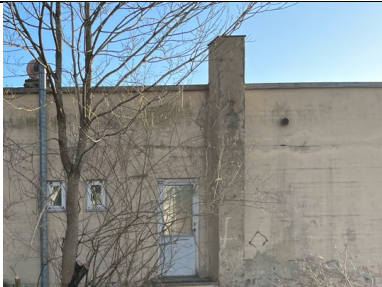
Pipeløp, gulosten	Forurenset	Må deponeres	Pipeløp inneholder erfaringsvis sot som kan inneholde PAH. Pipeløpet må leveres som forurenset til godkjent deponi.
