F01	2023-11-10	Anbudstegning	matrol	rolan	karkin
Rev.	Dato	Beskrivelse	Utarbeidet	Fagkontroll	Godkjent

Akasia Kirke og Gravplass AS Målestokk (gjelder A1)  
1 : 20

Rehabilitering av mur Solheim gravplass  
Skjema Port 2 - Nordre Portal

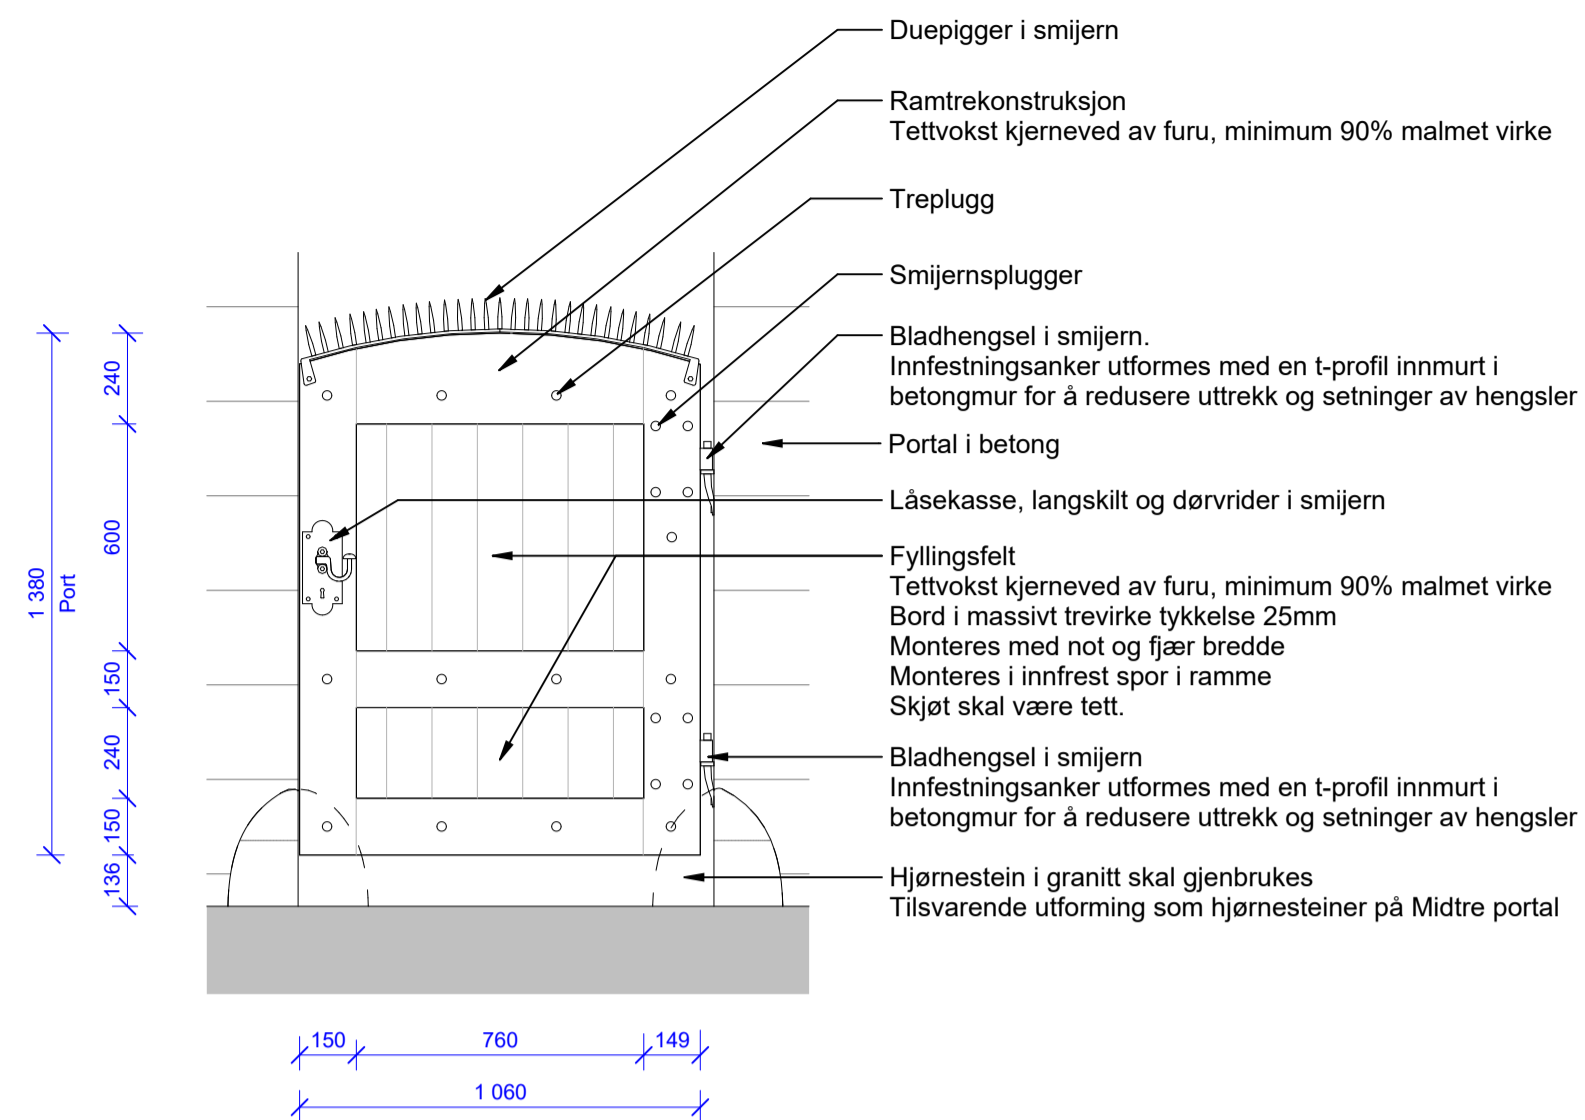
Oppriss port 2 Utside

PORT 2 er en rekonstruksjon av opprinnelig port som ble bygget i 1917.

Kilde til utforming er historiske fotos fra Bergen vann- og kloakkvesen. Porten skal utføres etter antikvariske prinsipper dvs. at metodikk for utførelse, konstruksjonsprinsipper, materialbruk og utforming skal være tilsvarende som på referanse-port 4 på Midtre portal. Det stilles krav til at håndverker som skal lage portene har kjennskap til tradisjonelle håndverkstradisjoner og materialkunnskap. For detaljer se poster i beskrivelse som omhandler porter.

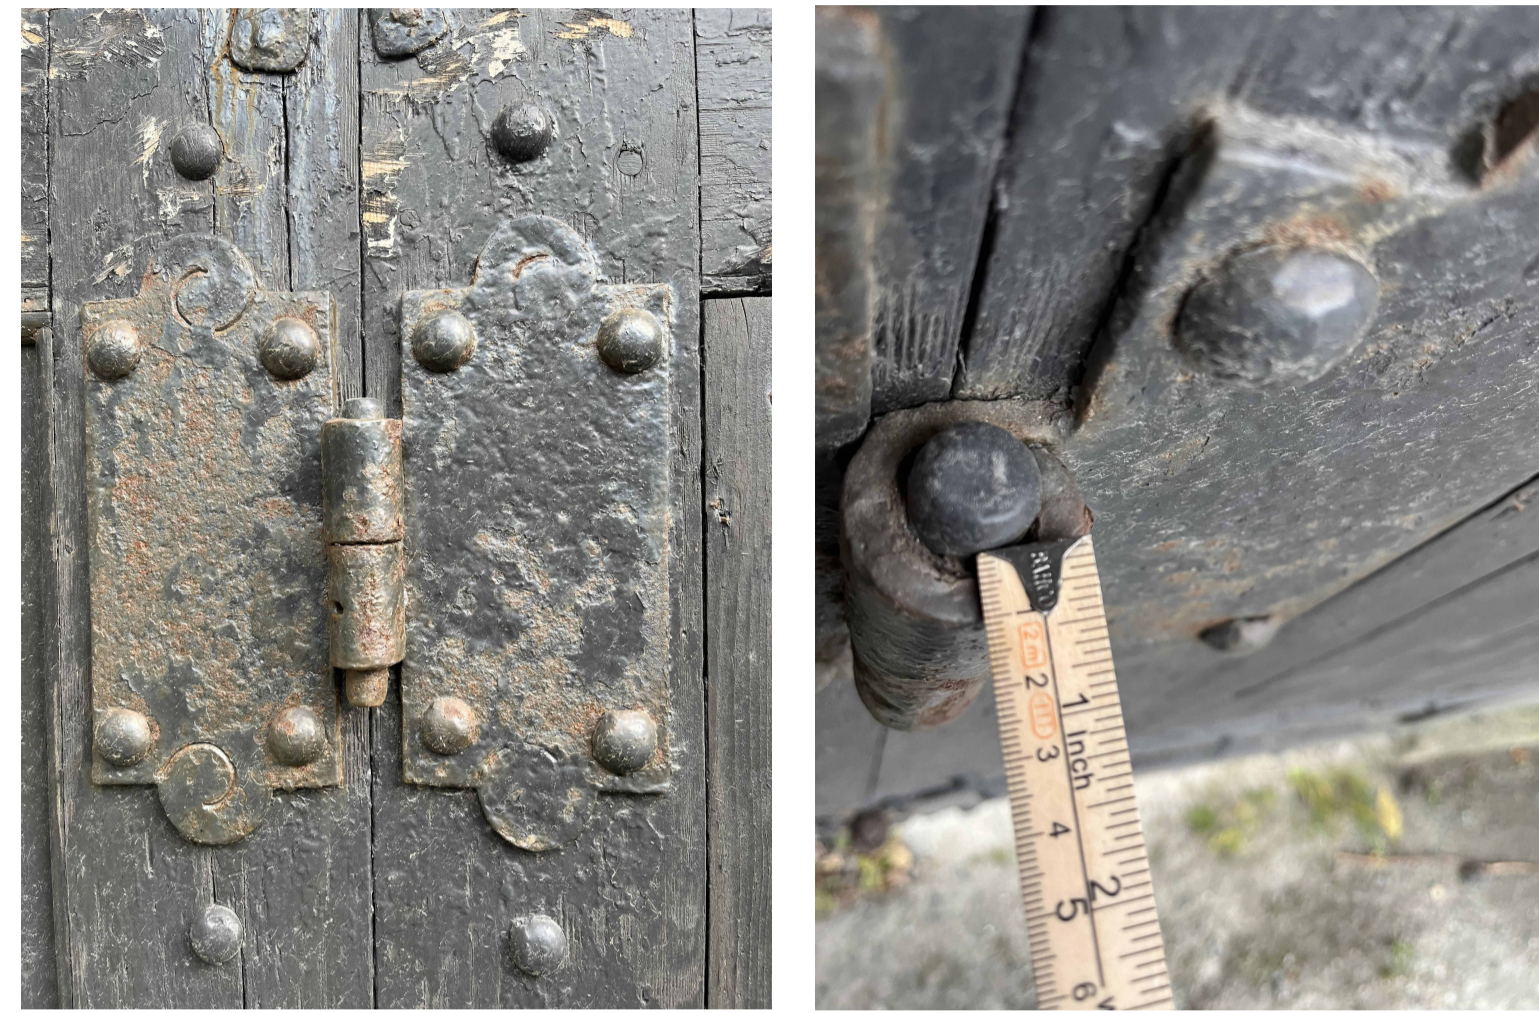
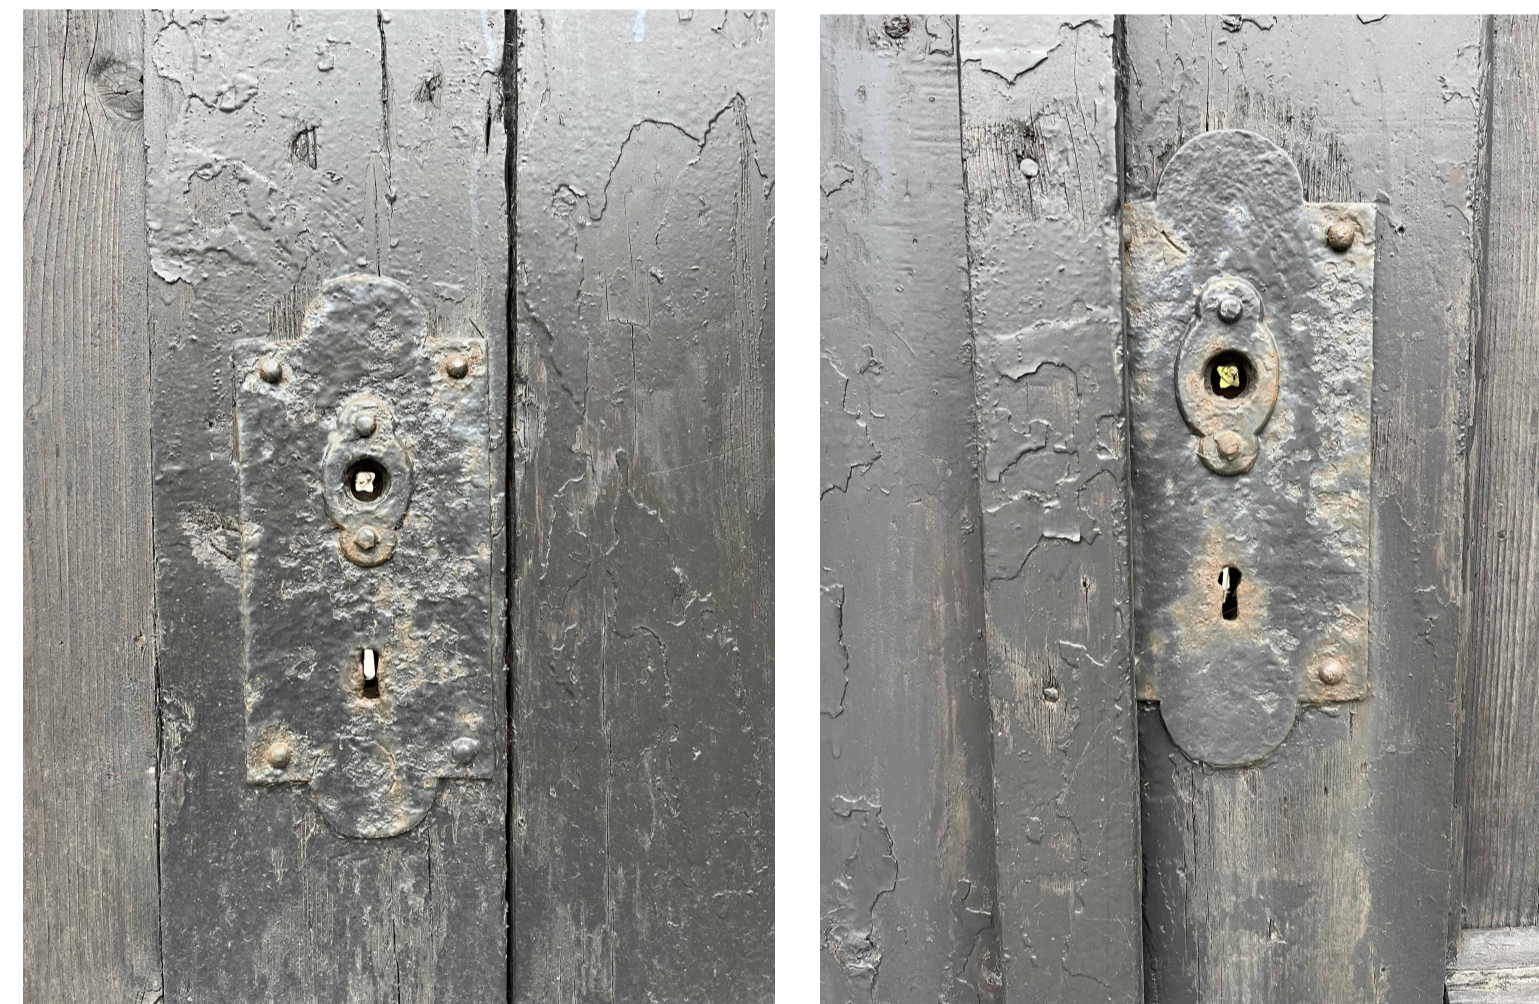
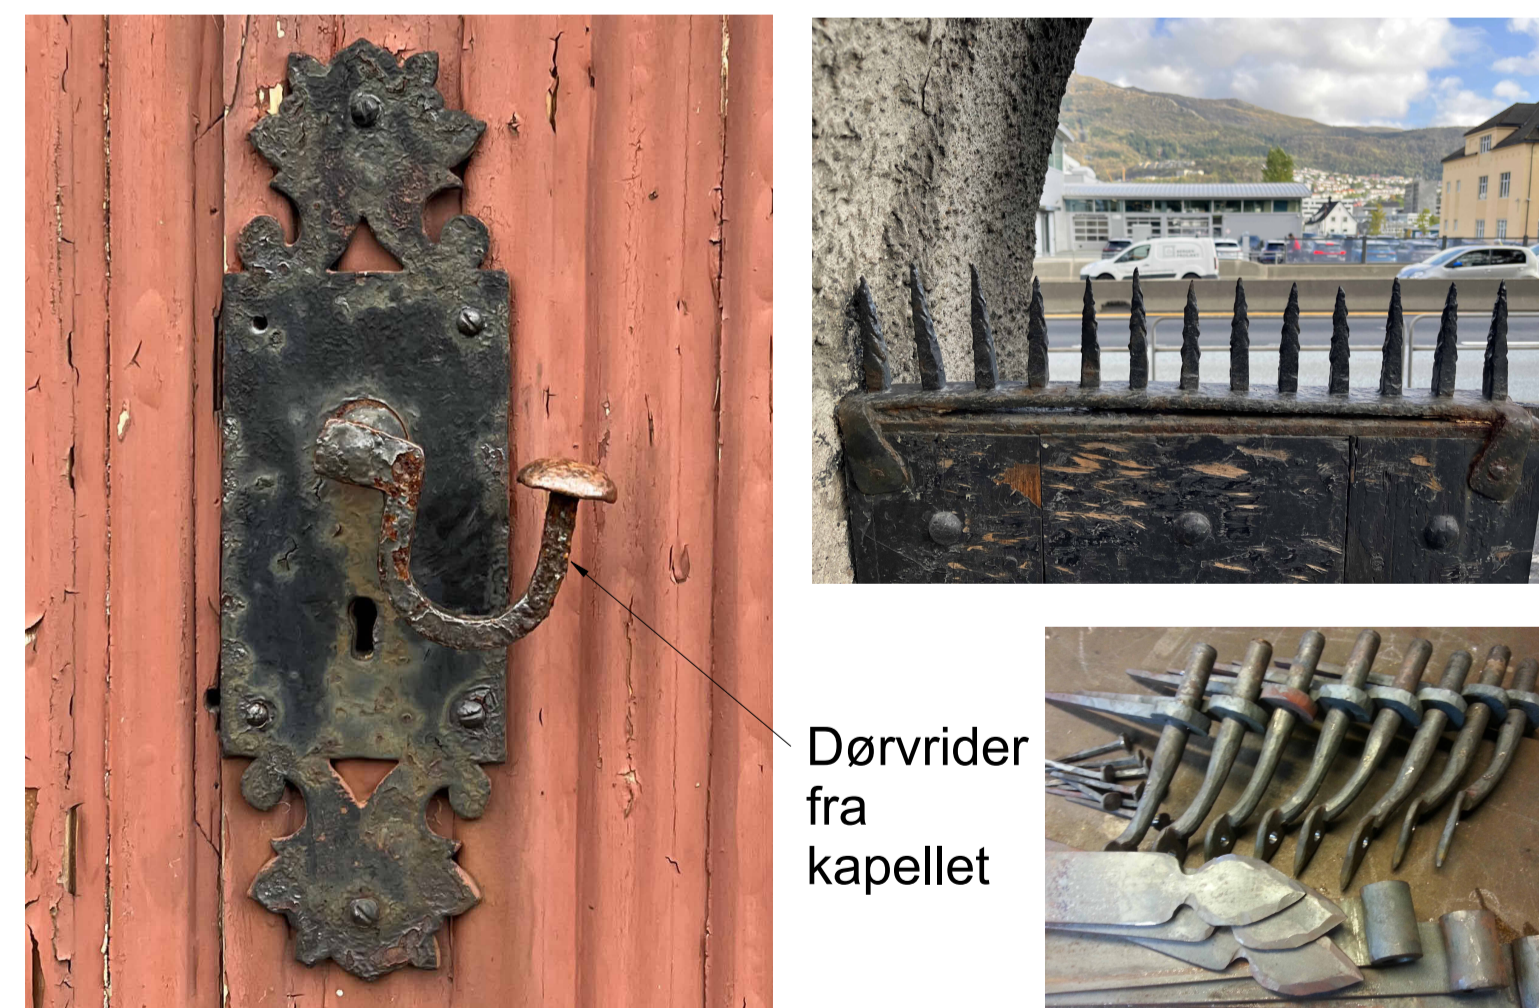
REFERANSEFOTOS AV DETALJER PÅ PORT 4, MIDTRE PORTAL

Dørvider fra kapellet

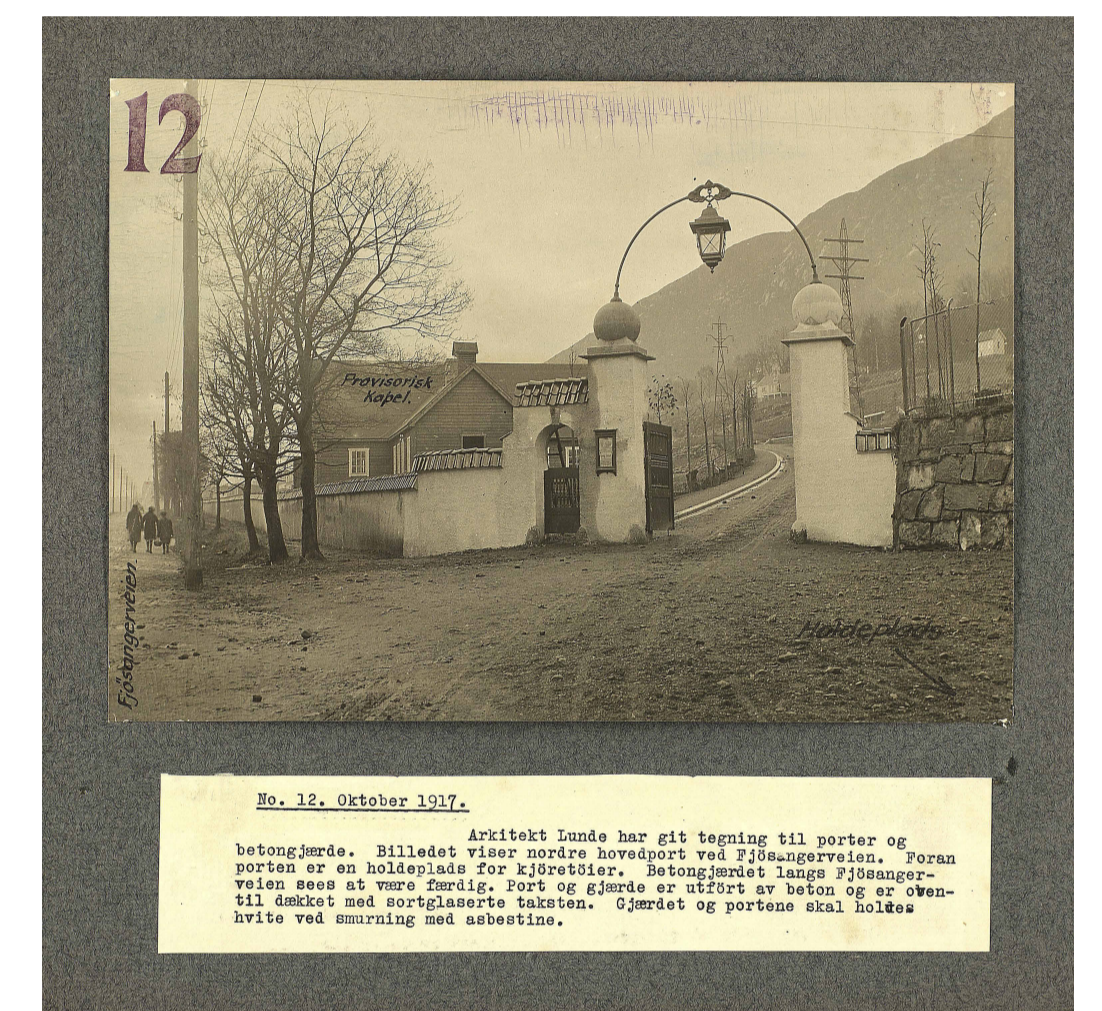
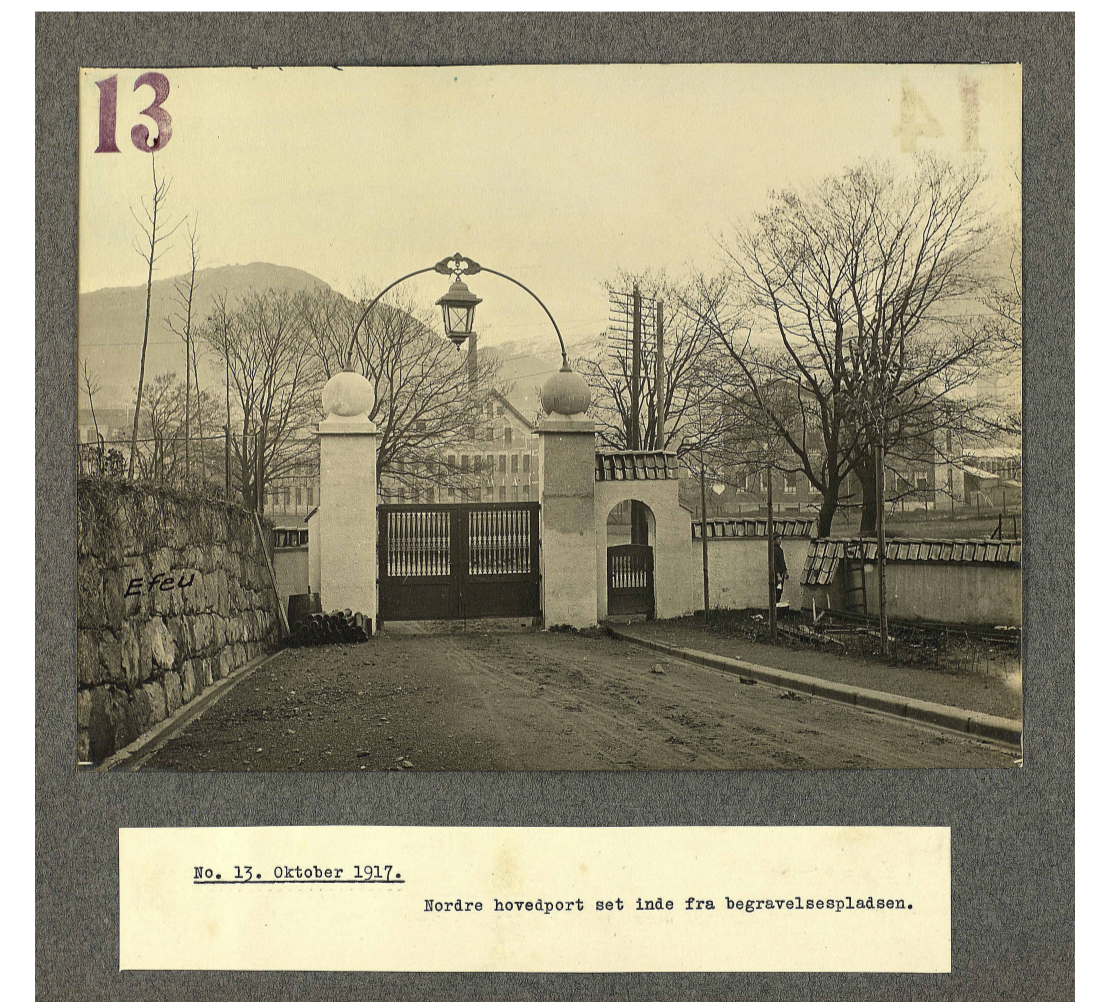
HISTORISKE FOTOS

Kilde: *Bergens Vand og Kloakkvesen sitt fotoalbum*
