REFERANSEFOTOS AV DETALJER PÅ PORT 4, MIDTRE PORTAL

Rehabilitering av mur Solheim gravplass  
Sjema Port 5 - Midtre Portal

Norconsult	Oppdragsnummer 52204156	Tegningsnummer A-60-00-05	Revisjon F01
------------	----------------------------	------------------------------	-----------------

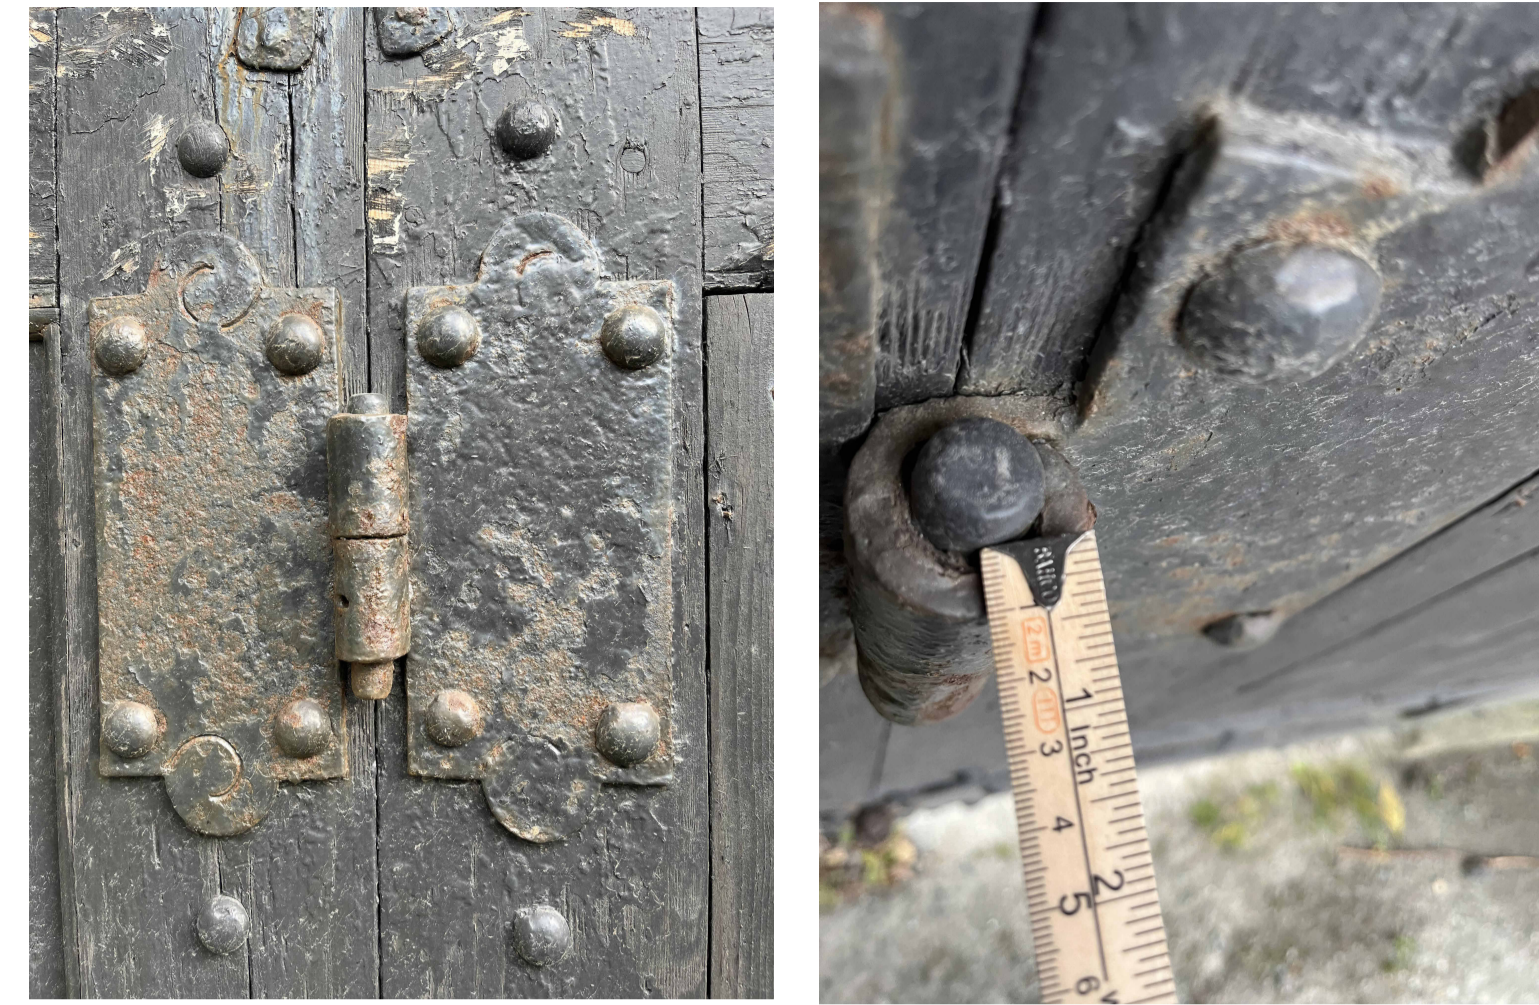
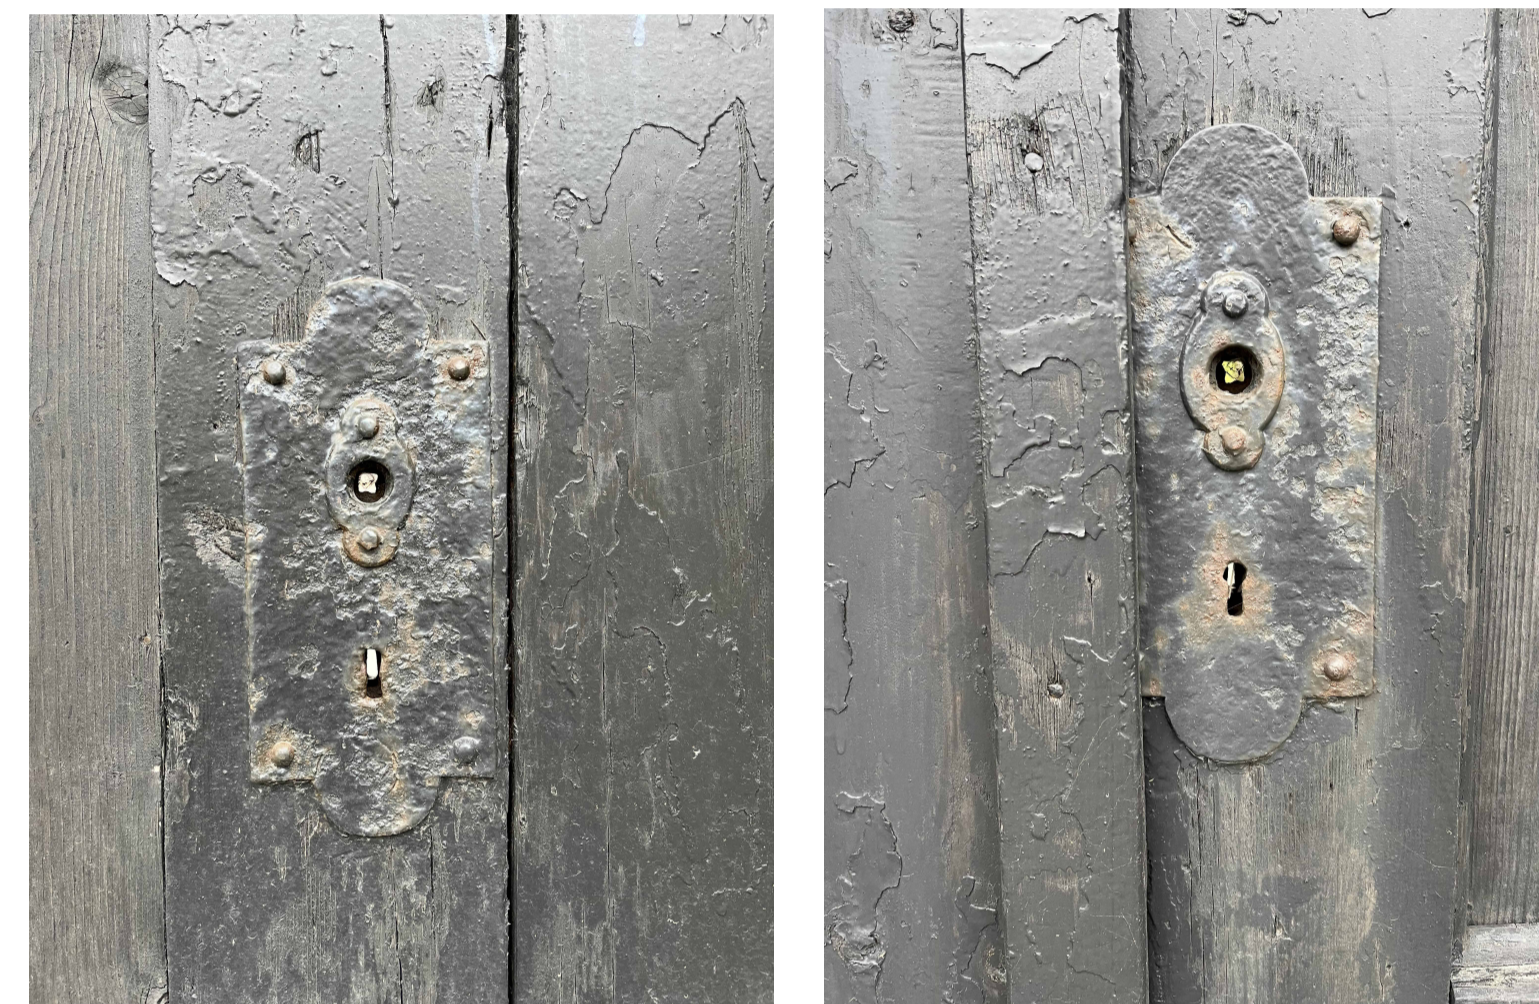
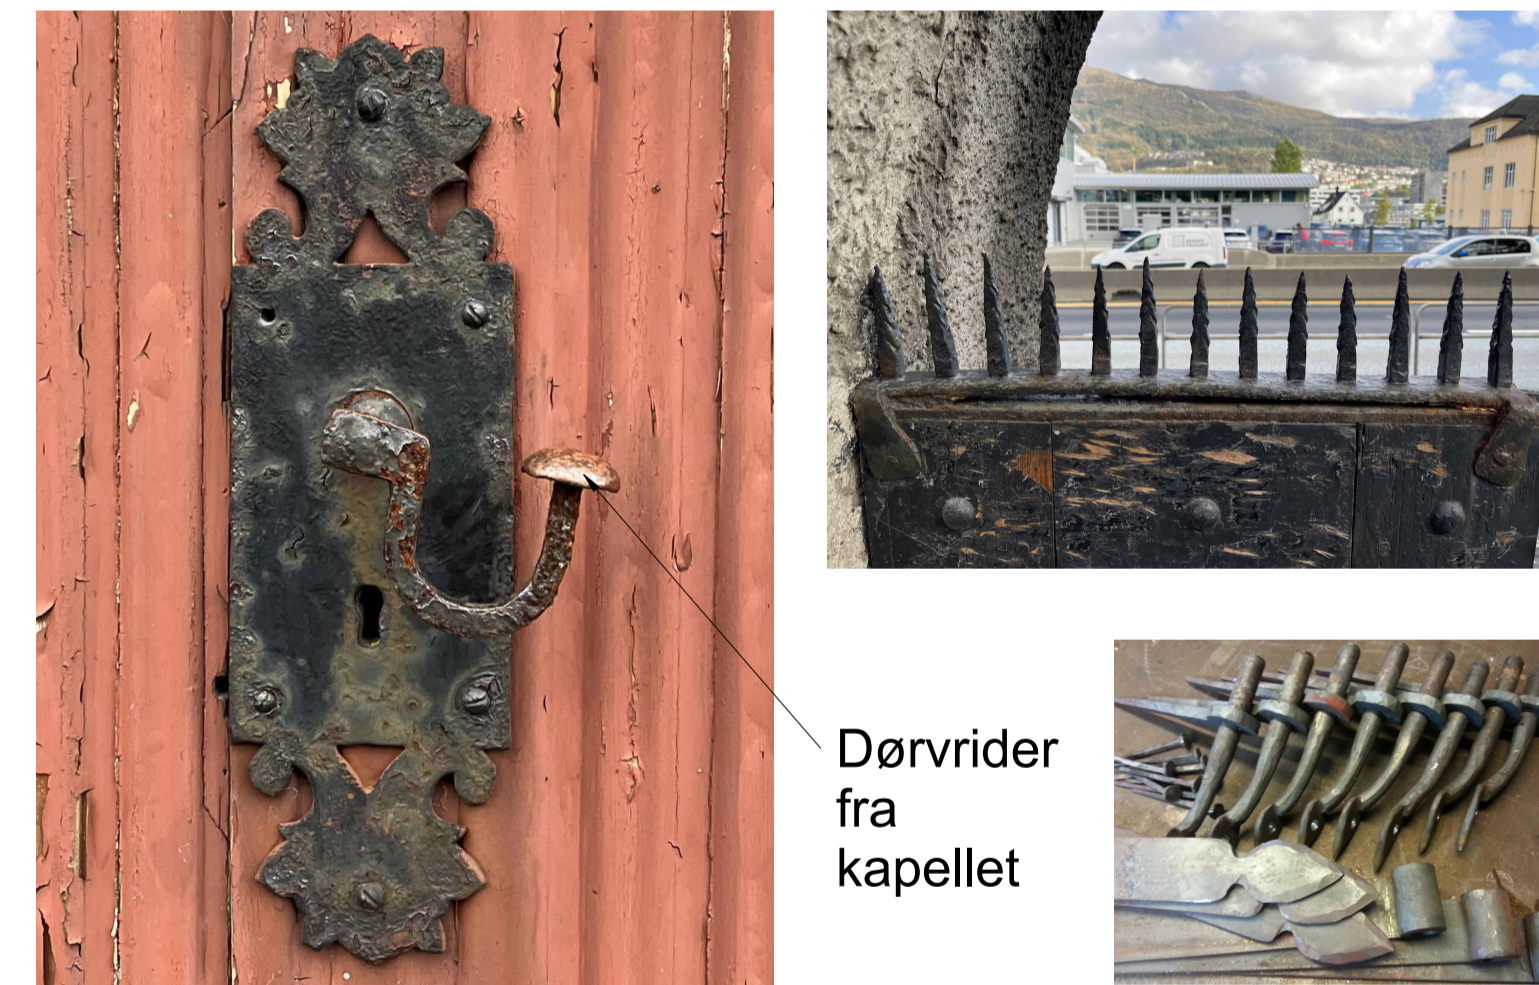
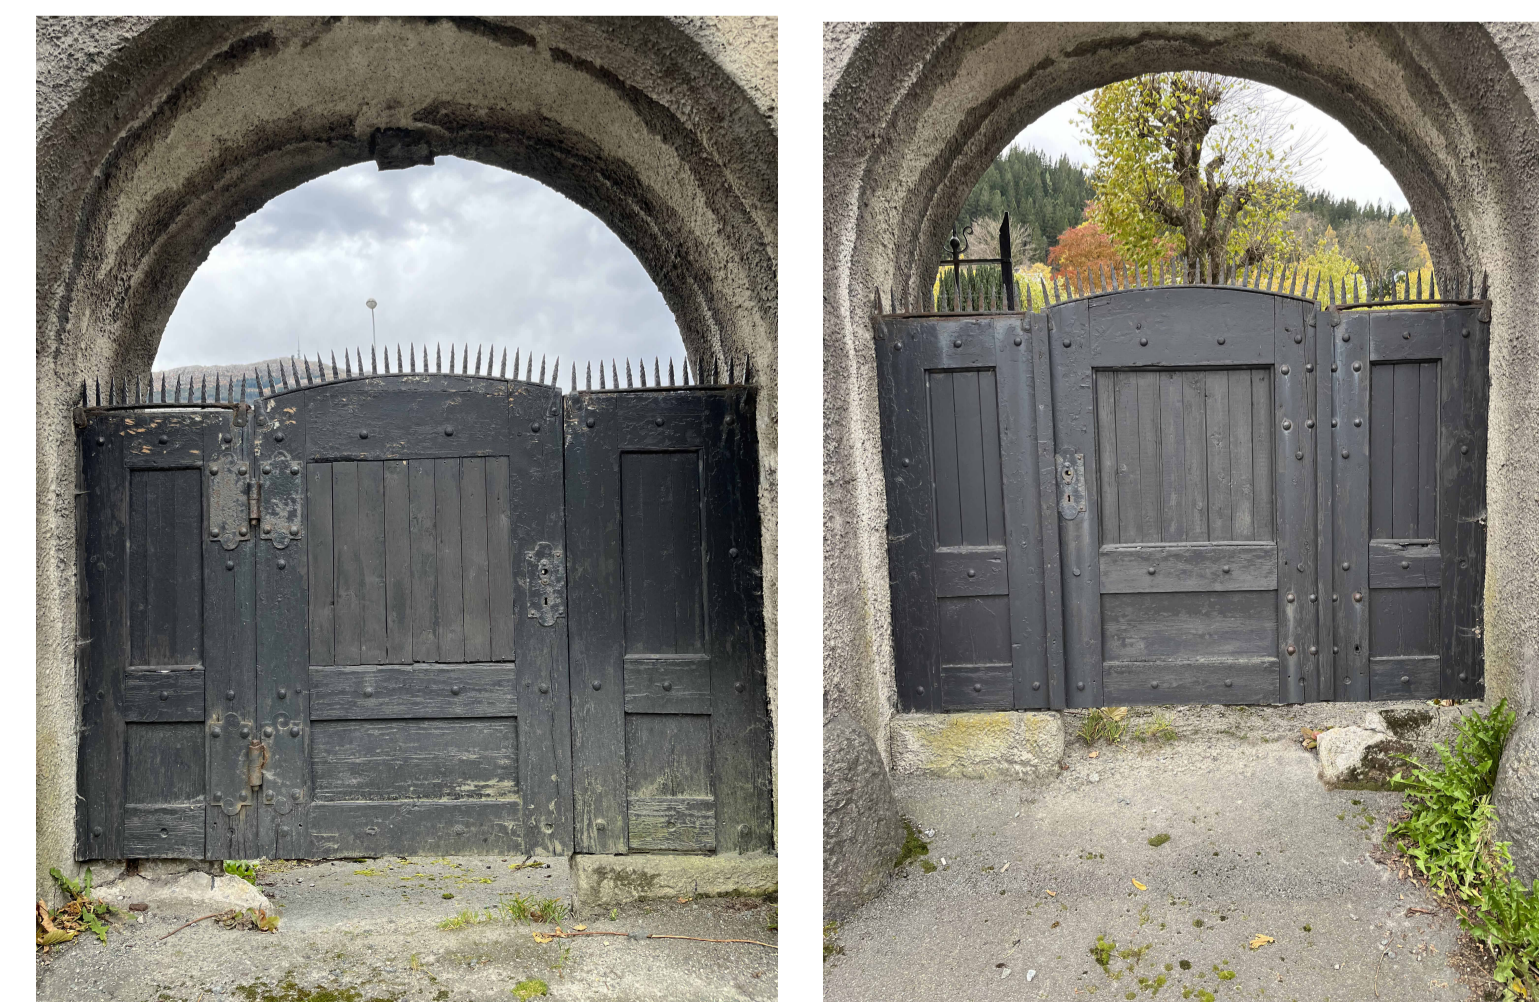
Kilde til utforming er historiske fotos fra Bergen vann- og kloakkvesen. Porten skal utføres etter antikvariske prinsipper dvs. at metodikk for utførelse, konstruksjonsprinsipper, materialbruk og utforming skal være tilsvarende som på referanse-port 4 på Midtre portal. Det stilles krav til at håndverker som skal lage portene har kjennskap til tradisjonelle håndverkstradisjoner og materialkunnskap. For detaljer se poster i beskrivelse som omhandler porter.

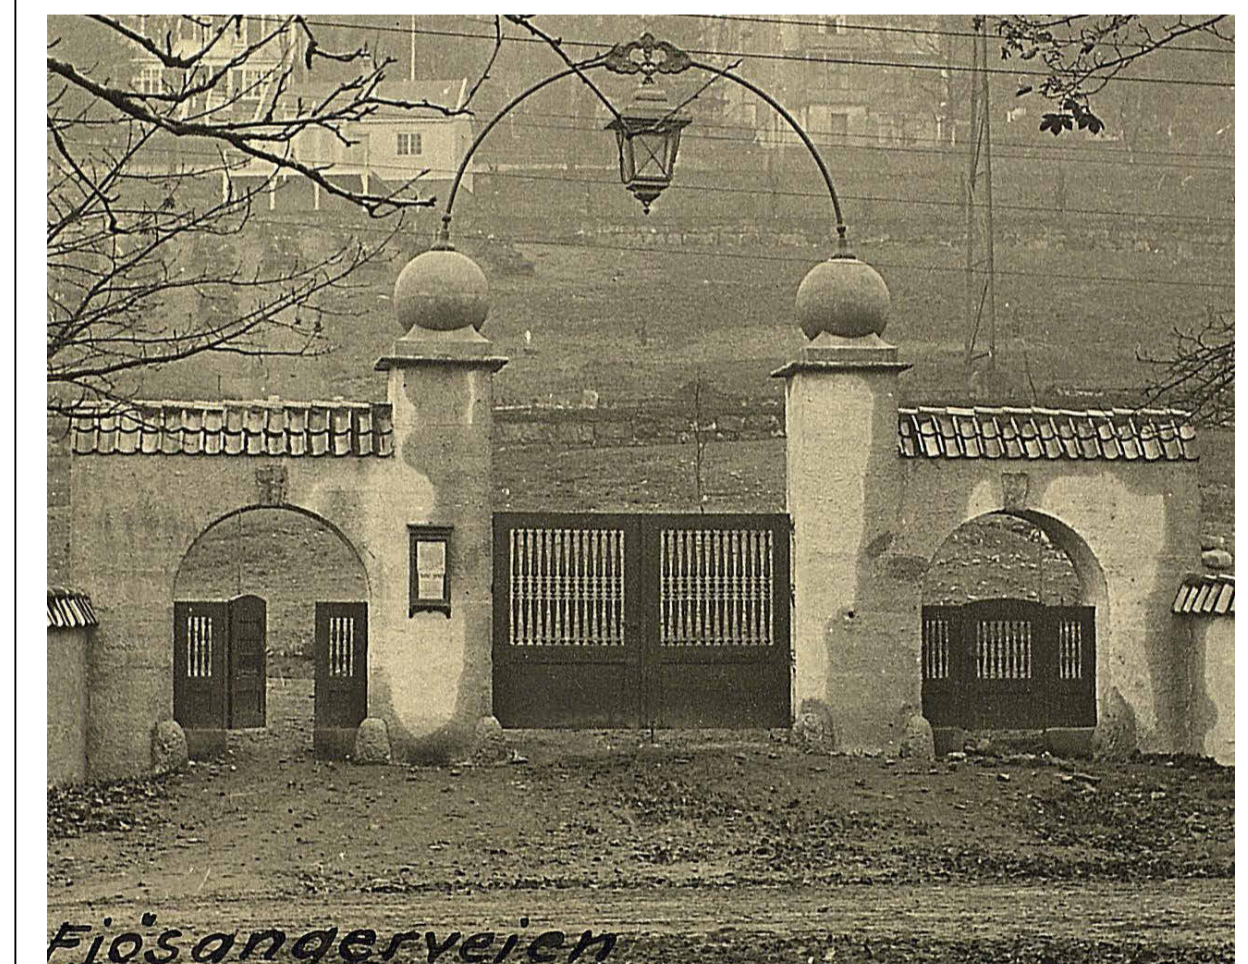
HISTORISKE FOTOS

PORT 5 er en rekonstruksjon av opprinnelig port som ble bygget i 1917.

Kilde: Bergens Vand og Kloakkvæsen sitt fotoalbum
