► Miljøkartleggingsrapport

Trandum

Utskifting av ventilasjonsanlegg på verksted

Oppdragsnr.: 52309095 Dokumentnr.: RIM-01 Versjon: J01 Dato: 2024-07-03

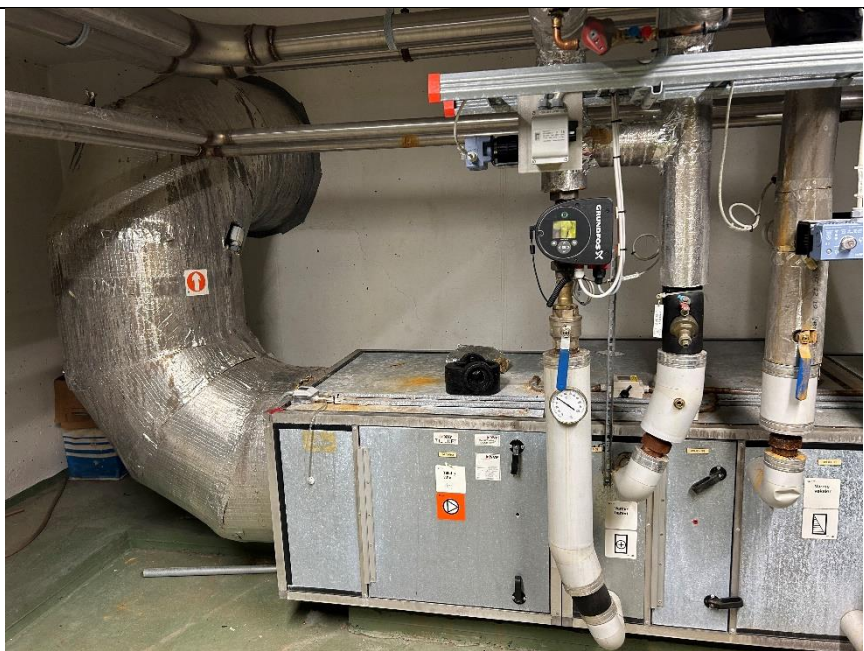
Kjeller

Bilder av aggregatene er vist nedenfor:

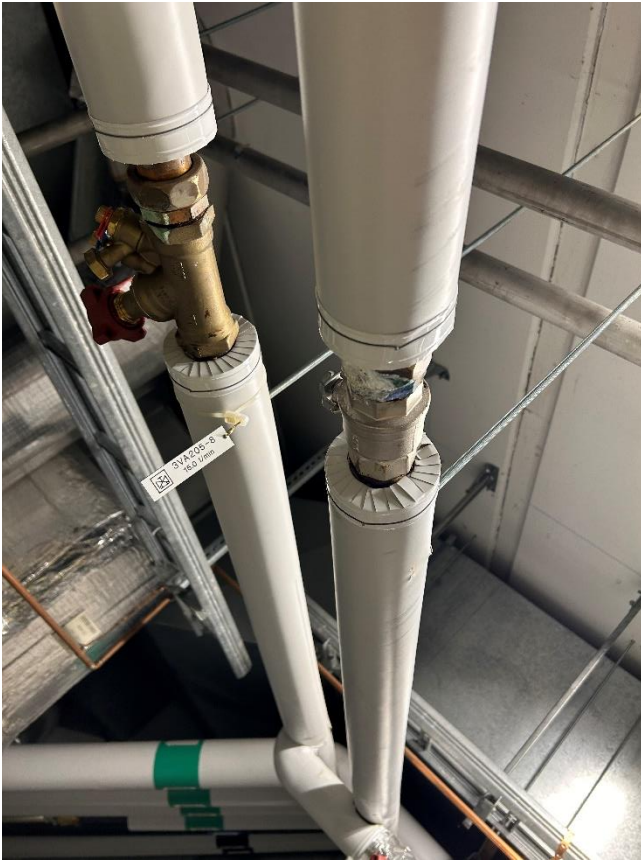
Det er påvist ftalater i hvite plastrør ut fra aggregatene, men nivået av ftalater er under grensen for farlig avfall. Rørene leveres som ordinært avfall, se vedlegg A. Bilde av rørene er gitt nedenfor og de finnes i de fleste rommene med aggregater.

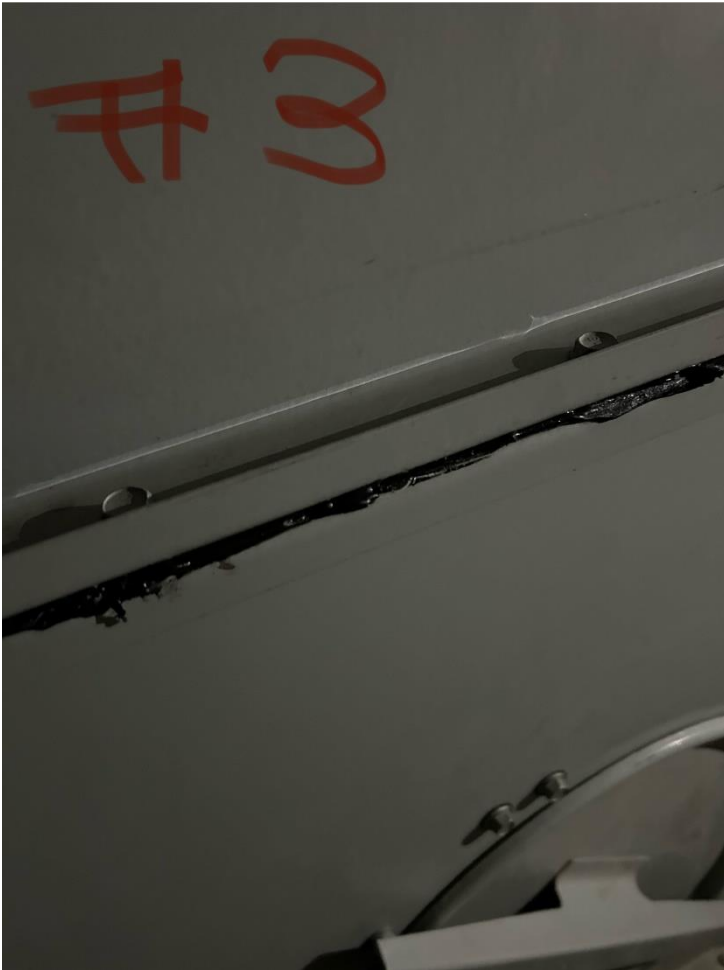
Det ble tatt ut prøve av fugemasse på vifferom i kjøletårn og den ble analysert for klorparafiner og PCB, men det ble ikke gjort funn av disse parameterne i fugemassen, se vedlegg A, prøve # 3. Den er derfor ikke å anse som farlig avfall. Bilde av fugemasse er vist nedenfor.
