Adresse: **Stakkevollvegen 24/28-Gulengvegen 7/9**

Eksisterende Kommunal AF ledning avskjæres i Gulengvegen.

Det må utføres renovering av eksisterende kommunale AF 225 BET til og med øverste oppstrøms private SP grentilkobling.

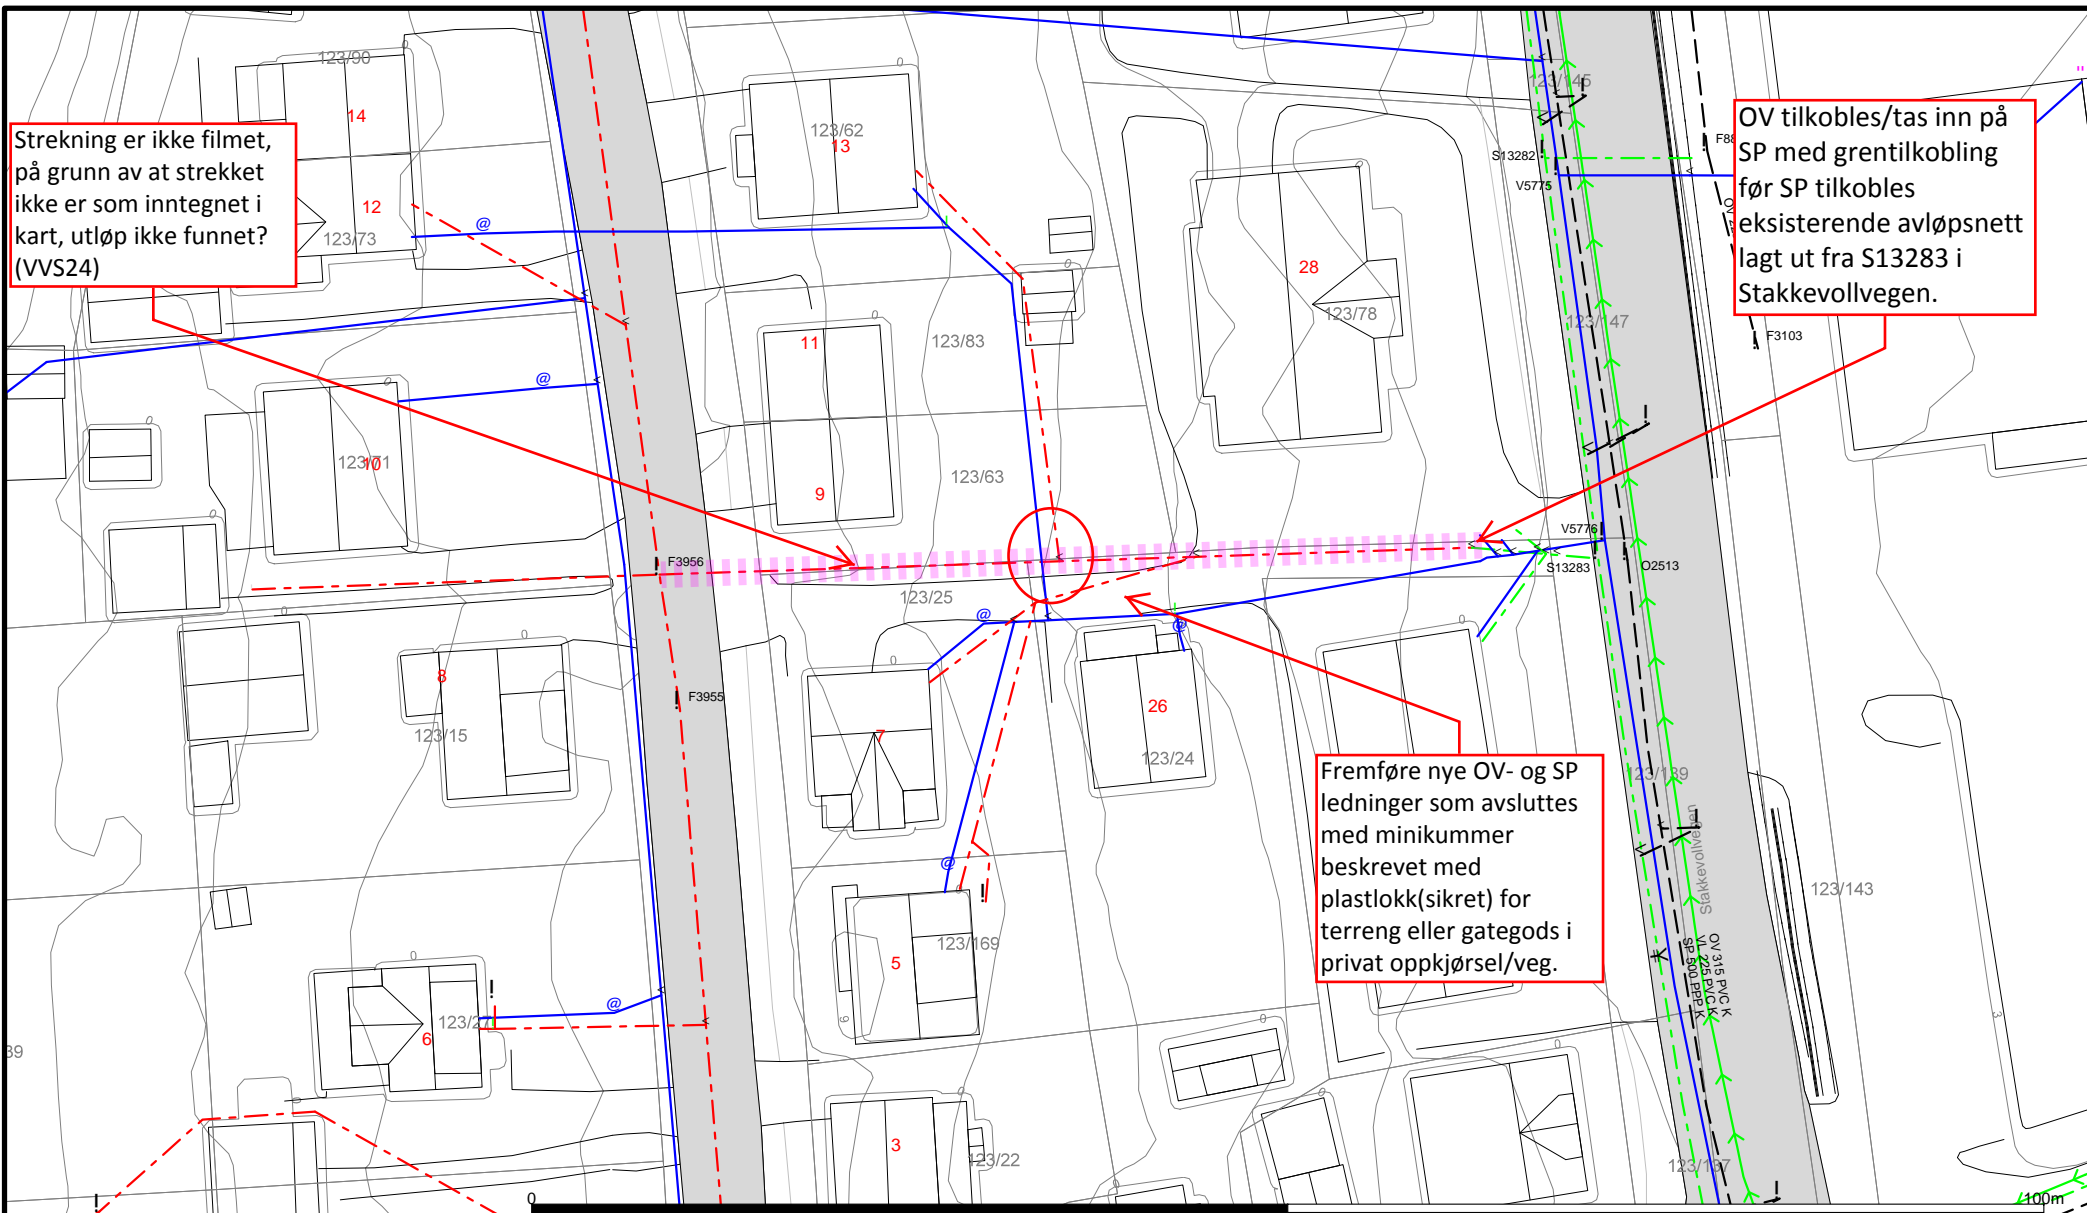
- Det må utføres separering av for overvann og avløp på eksisterende AF fellesledning.
- Ledningsrenovering avsluttes med minikum for OV og SP mot eiendommene 123/24, 25 og 63 1067OV (etablering av spyle-/stakepkt.).
- Private OV stikkledninger legges for sammen med private SP stikkledninger som tas inn i på renovert ledningsnett.
- Ledningstraseen må filmes for påvisning av private avløpsstikkledninger, ledningen er forsøkt filmet, se kommentar.

Estimert lengde på tiltaket er **ca. 30 meter** oppstrøms langs eksisterende kommunale AF ledning fra Stakkevollvegen.

Entreprenør må vurdere løsning; graving lengdemeter avløp, strømpetrekking, rørtrekking etc.
