| Kompleks | Bygg | Tegningsnummer | B 23 40 01 | Revisjon | A | Status | |
| Nordlandsykehuset Lofoten<br>Fasaderhabilitering 2016 | | | | | | | |
| NY YTTERVEGG/VINDU<br>TYPISKE SNIITT | | | | | | Dødningsnummer<br>1350004824<br>Dokumentansvarlig<br>GG<br>Utarbeidet av<br>GG/HM<br>Skala<br>1:2 | |

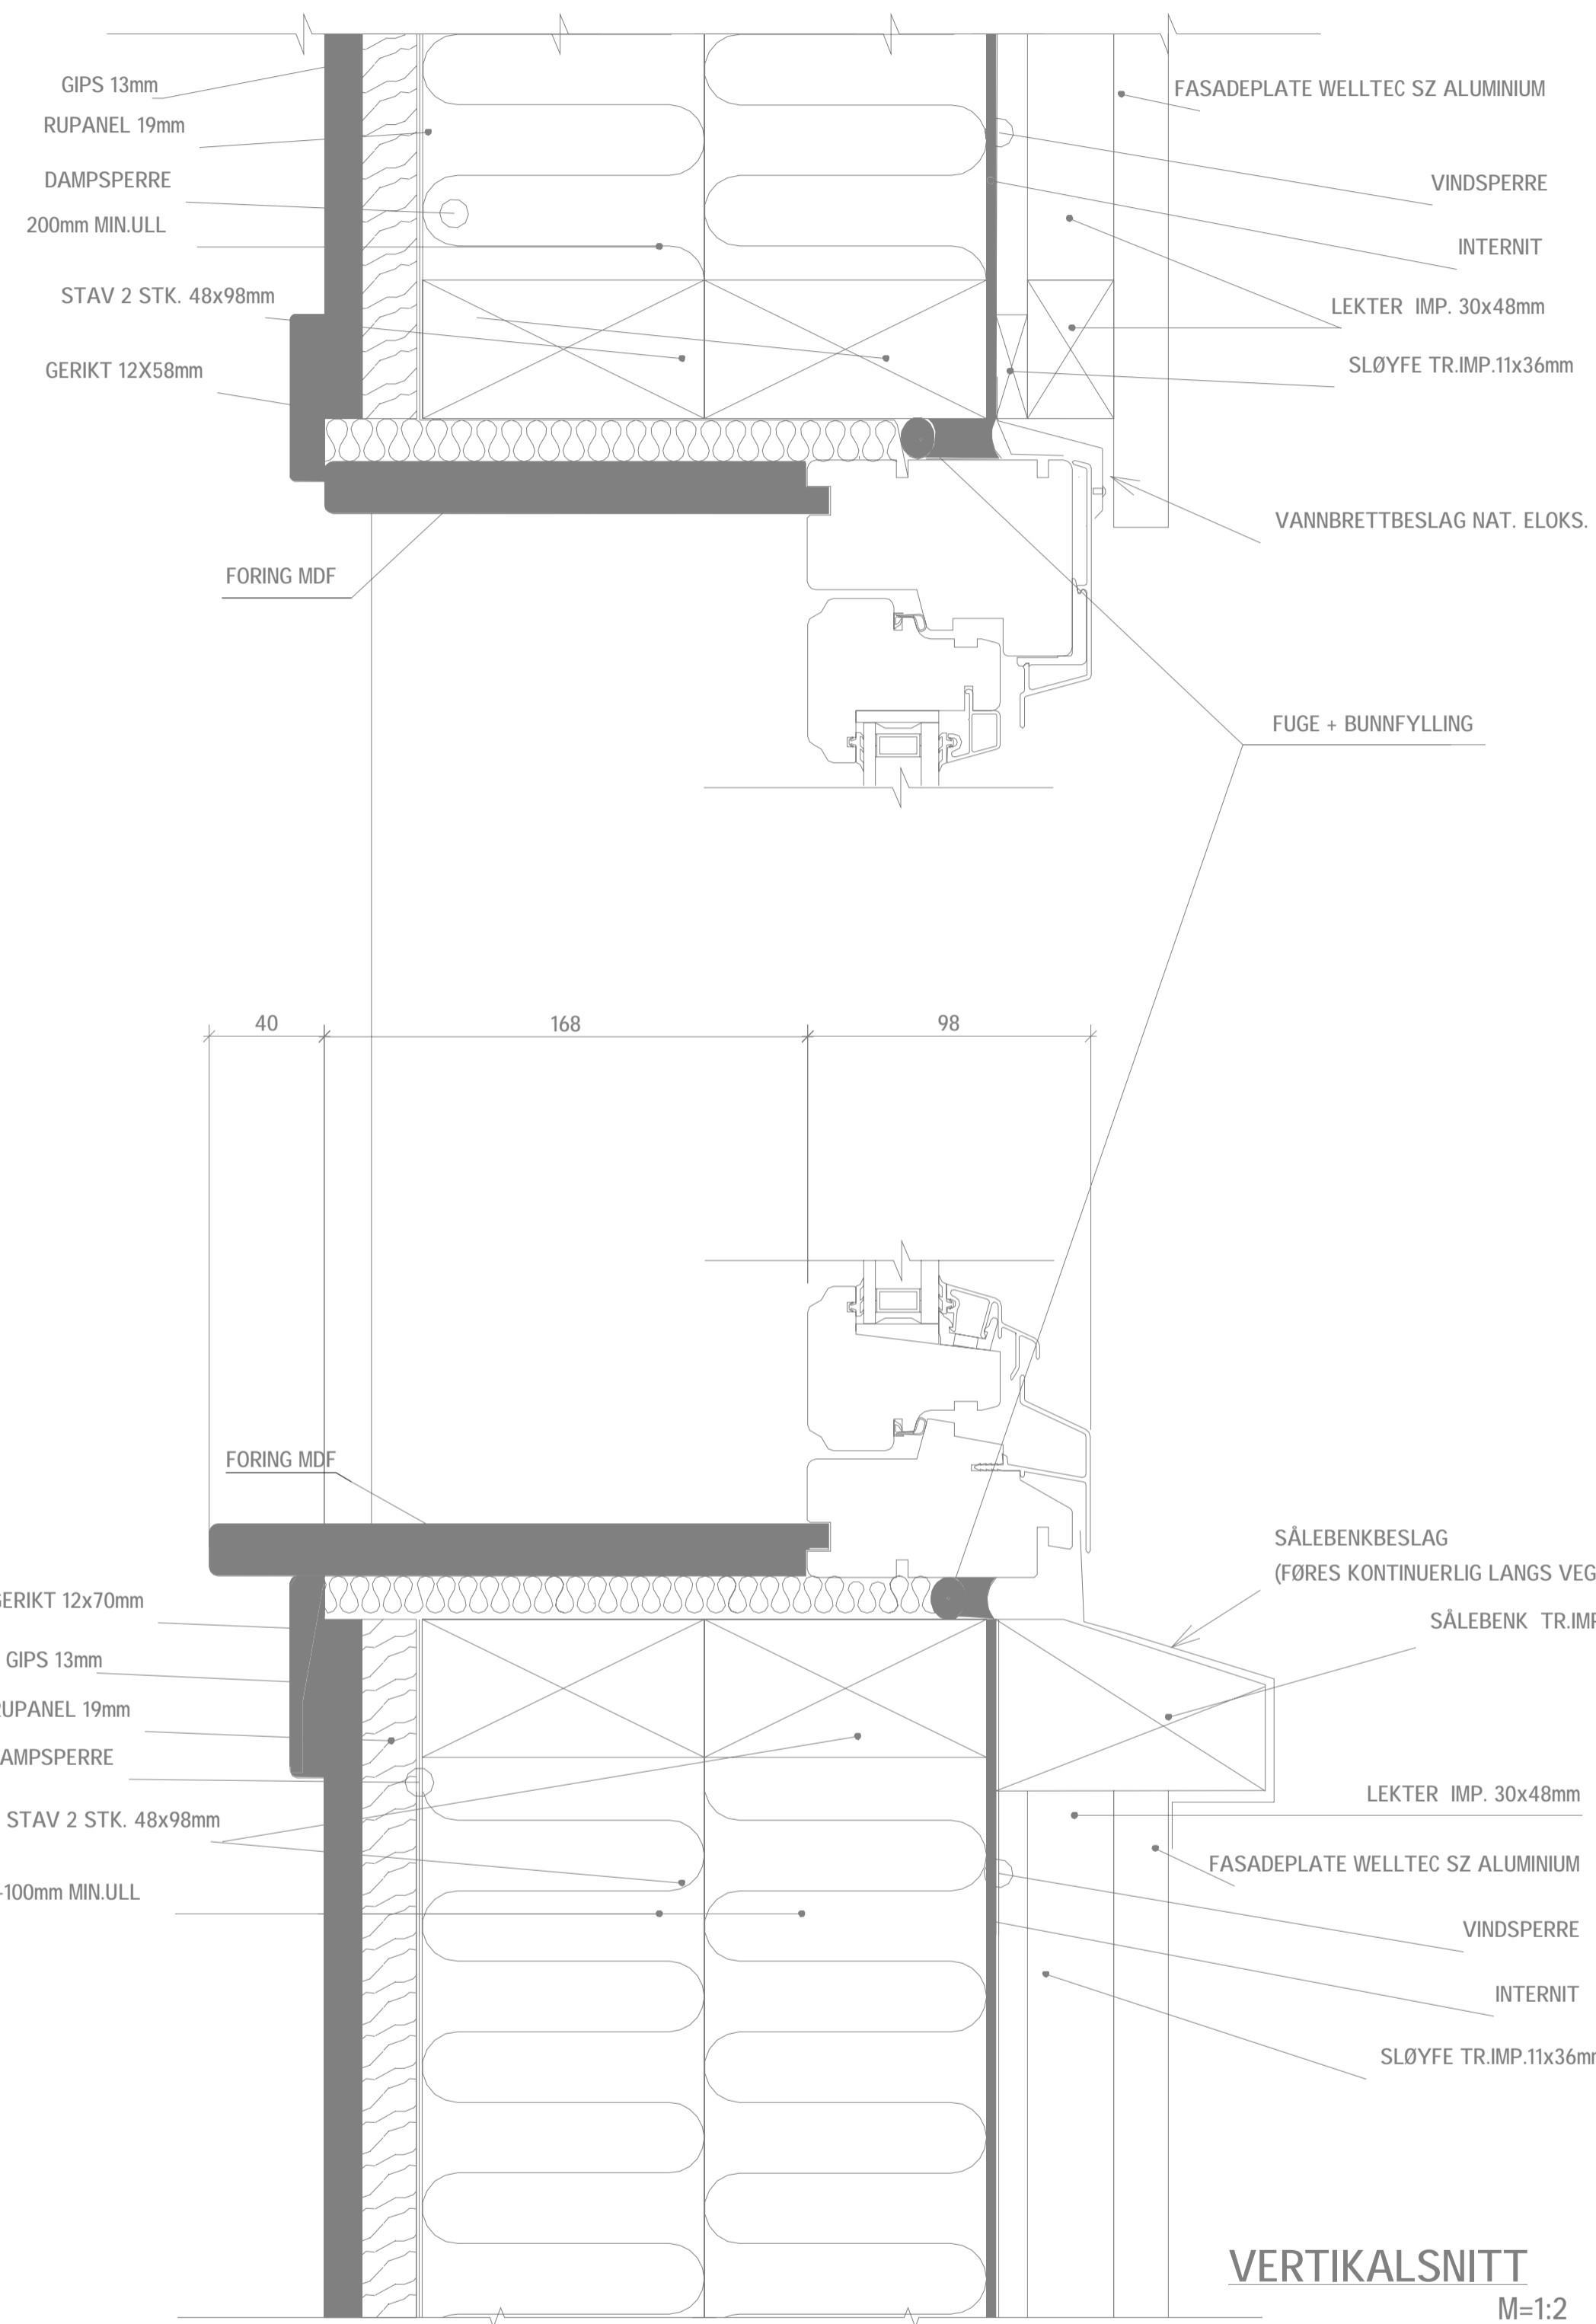
VERTIKALSNIITT  
M=1:2

Snitt yttervegg og vindu  
1 : 2
