NITTEDAL KOMMUNE

KARTLEGGING AV LØSMASSETYPER OG KONSEKVENSER VED GRAVING I ELVEBUNN PÅ STREKNINGEN SLATTUM – PA6

RØRLEDNINGER I NITELVA

OPPDRAGSNR.	DOKUMENTNR.				
A059108	A059108-RA-04				
VERSJON	UTGIVELSES DATO	BESKRIVELSE	UTARBEIDET	KONTROLLERT	GODKJENT
1.01.0	31.08.2016	Kartlegging og vurdering	Halvor Saunes	Mona Weideborg	Pål Haavengen

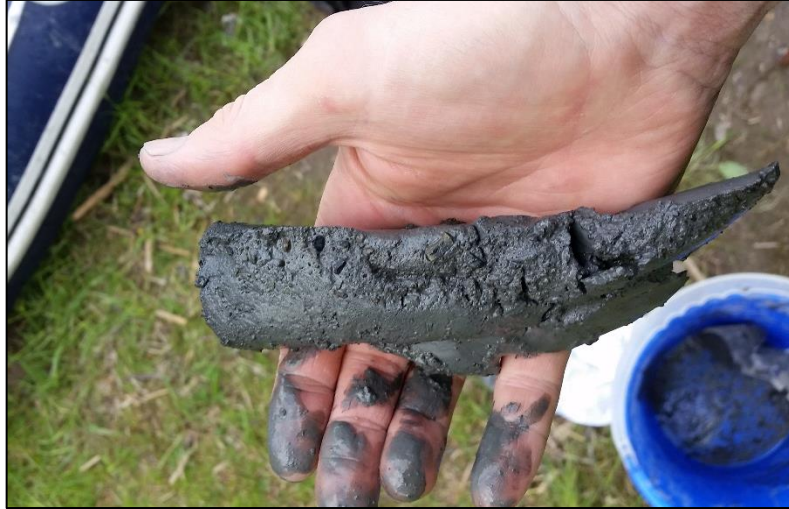
Figur 2. Prøvemateriale fra prøve P2 S (0-0,4 m).

Resultatene viser at 7 av de 9 sedimentprøvene i hovedsak består av leire (kornstørrelse <0,063 mm). Prøve P2 S inneholder noe grovere masse bestående av leire, silt og sand, mens prøve P3 har en kornfordelingskurve som kan karakteriseres som siltig leire. Prøve P2S er vist i Figur 2.

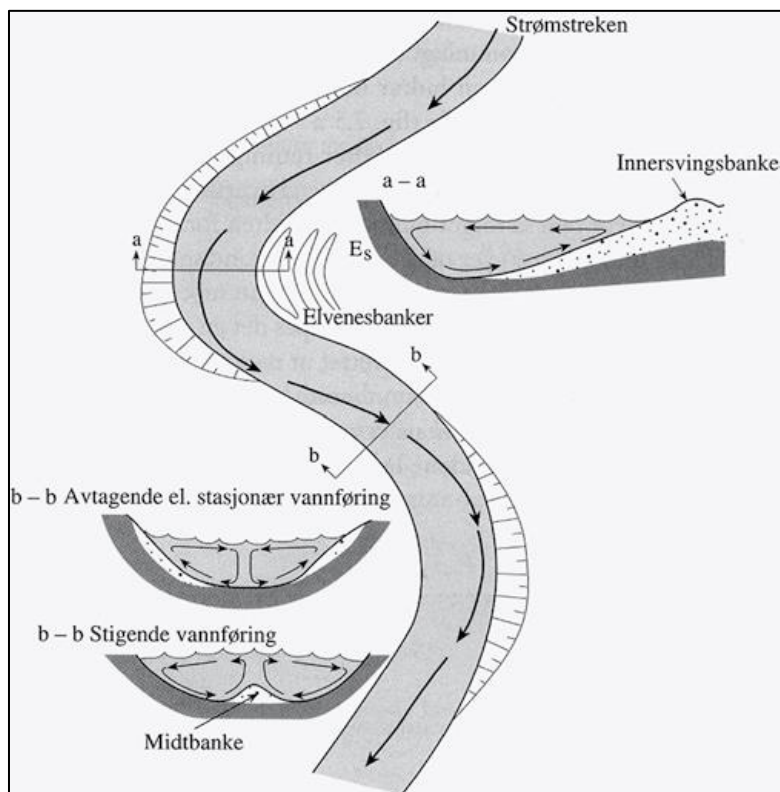
Figur 2. Strømmønsteret i elver. Pilene viser strømsstreken, linja som forbinder punktene langs elveløpet der vannhastigheten er størst. Strømsstreken forklarer hvorfor elva eroderer yttersvingene (sideerosjon) mens materiale sedimenteres som innersvingbanke i innersvingene /2/.

Kornfordelingsanalysene og observasjoner i felt viser at det er leire i alle erosjonsområder (yttersving av elva) hvor elva graver, mens det er et lag med varierende tykkelse av sand/silt/organisk materiale i akkumulasjonsområdene i elva (innersving av elva) hvor strømhastigheten er lavere. Dette karakteriseres som normal geomorfologi av en elvestrekning, vist skjematisk i Figur 2. Elvas geomorfologiske arbeid består av tre ulike prosesser /2/:

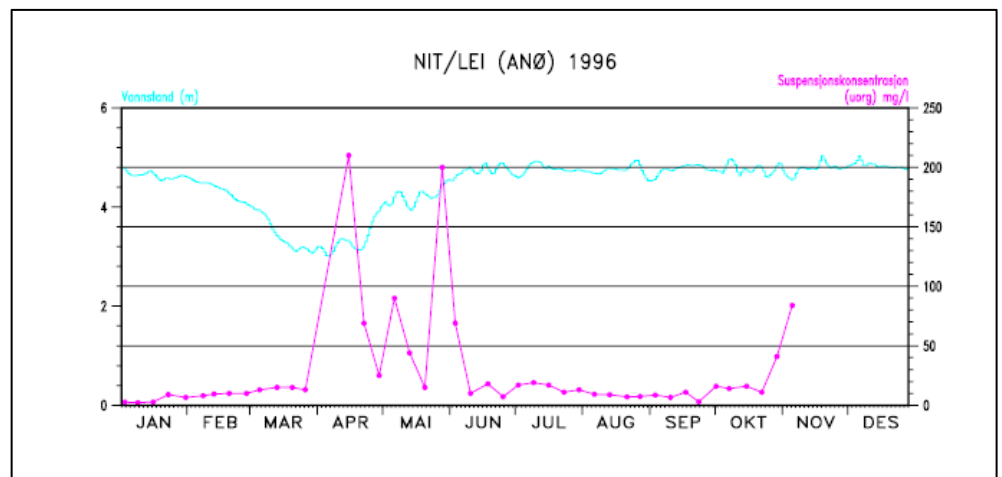
Figur 4. Oversikt over suspendert materiale (mg/l SS) og vannstand (m) i Nitelva i perioden januar – november 1996 /4/.

Nitelva inneholder imidlertid fra naturens side mye partikler (leirpåvirket) som følge av erosjon, og flora og fauna i elva er forventet å være tilpasset til dette. Figur 4 viser mengde suspendert stoff og vannføring i Nitelva i perioden januar – november 1996. Figuren vises som eksempel på at mengden suspendert stoff (SS) i elva varierer mye. I 1996 varierte mengden (SS) mellom 2 – 215 mg/l SS ved utløpet til Øyeren /4/.

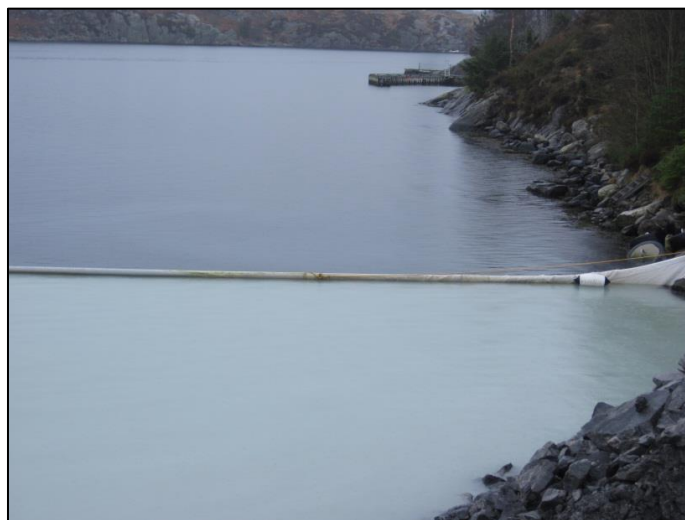
Figur 5. Eksempel på barriereeffekt og bruk av siltgardin /9/.

Dersom siltgardinen fungerer optimalt vil partikler i vannfasen holdes tilbake, enten i selve gardinet eller sedimentere på elvebunnen lokalt. Hvor mye som holdes tilbake er avhengig av porestørrelsen på duken. Man vil kunne forvente en reduksjon i partikkelinnholdet på 70-90 % dersom gardinen fungerer optimalt (Figur 5). For Nitelva vil man kunne fange opp og sedimentere lokalt ca. 4500-5500 tonn med leire og silt. Dette krever jevnlig og grundig vedlikehold og lav strømhastighet /9/.
