Kristiansund Kommune
 ca. 190 m²
 Øvre Enggate 8b
 BRANNPLAN 3. ETASJE

Øvre Enggate 8b
FASADE NORD

Øvre Enggate 8b
SNITTEGNING

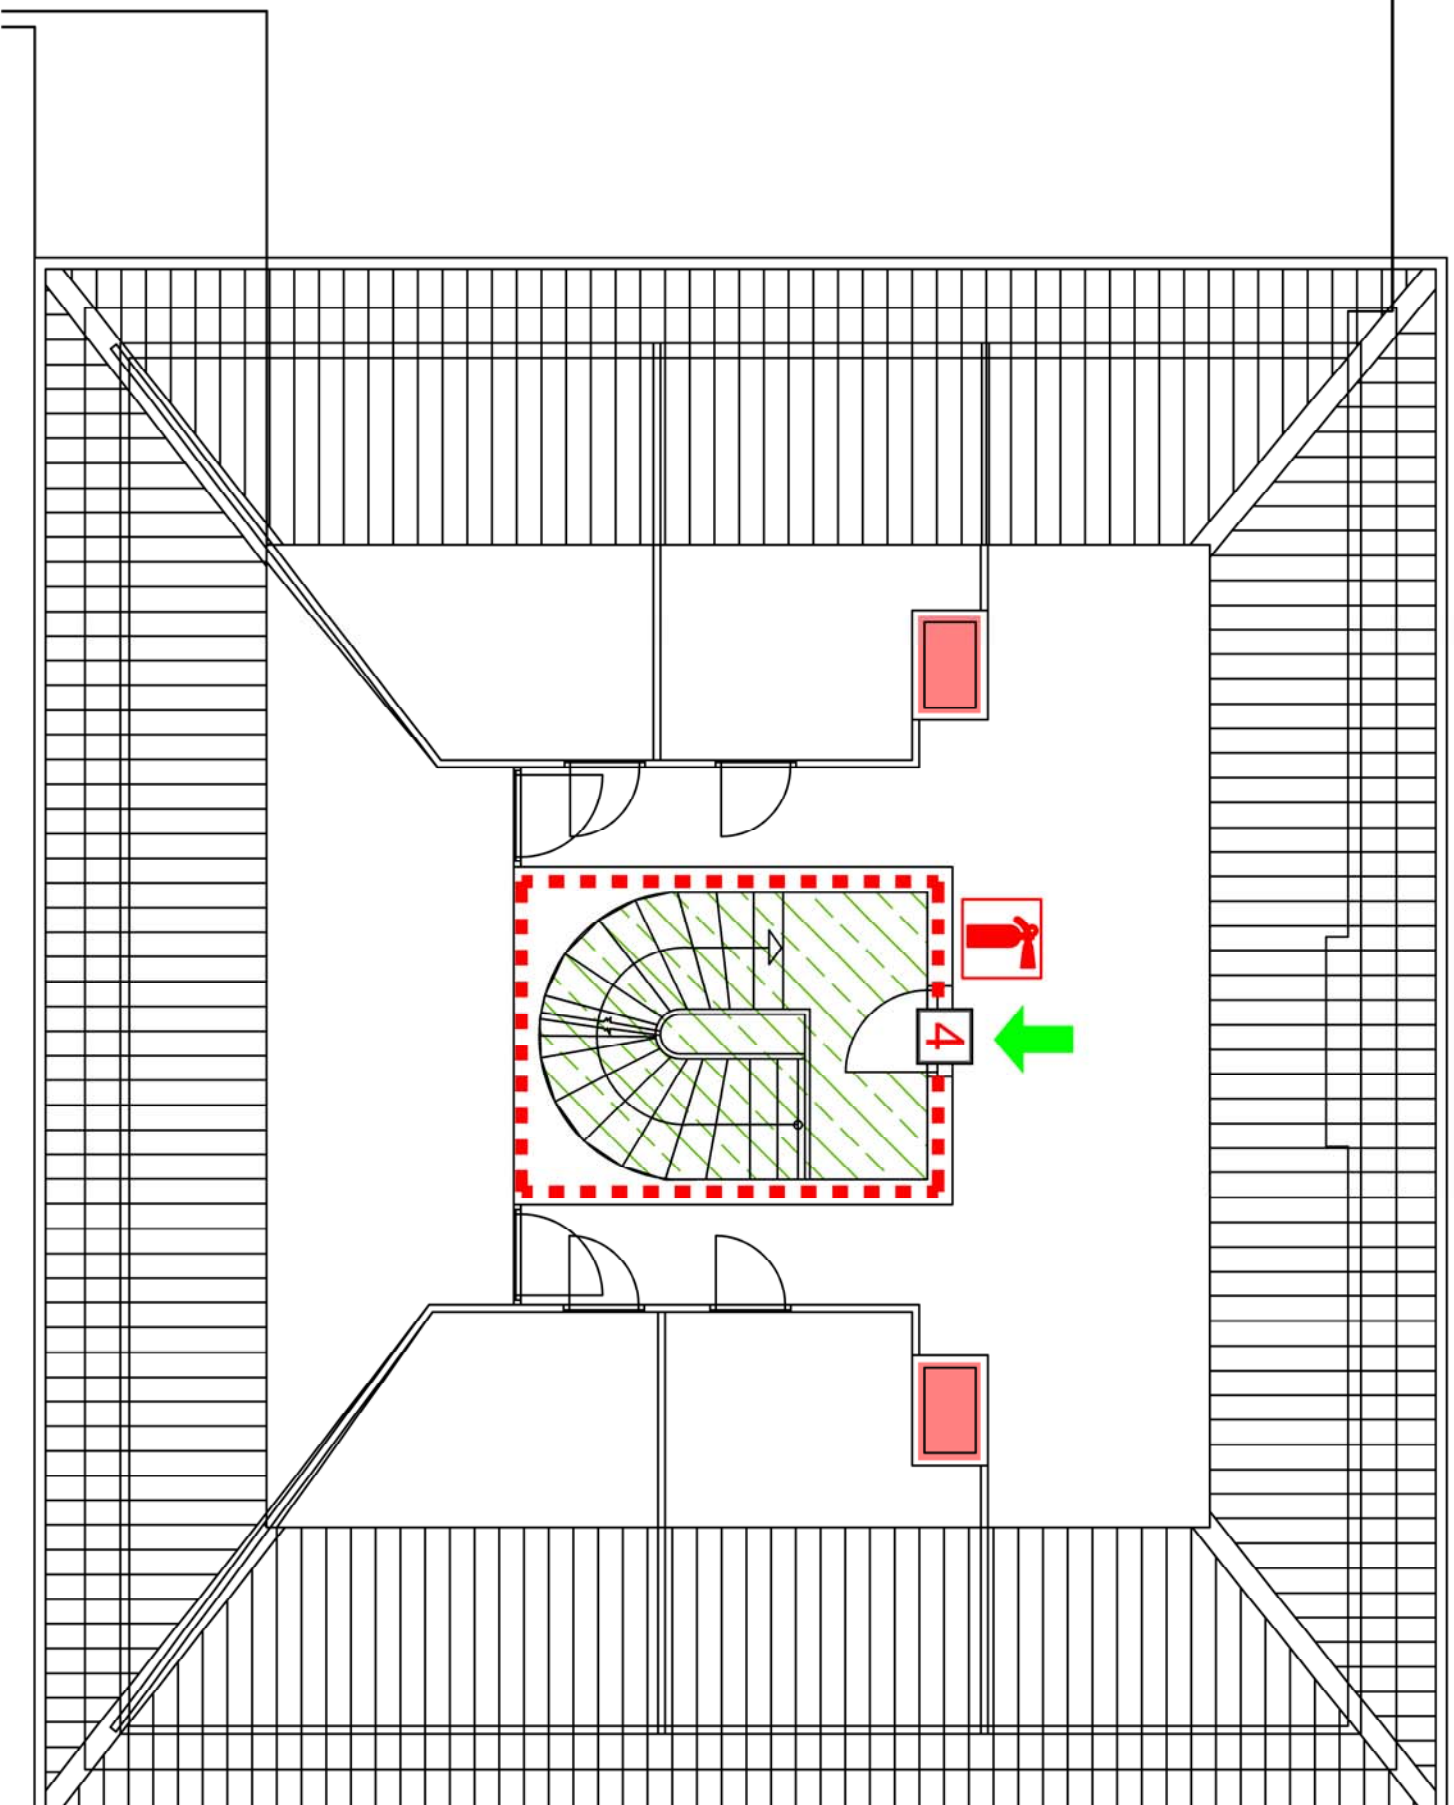
- Branncelle EI 60 A2-s1,d0 [A60]
- Rømningsvei, intern fluktrute
- Rømningsvei, intern fluktrute
- Brannetting av sjakt i etasjeskiller
- Håndsløkker
- Brannklassifisert dør EI_s 60-CS_s [A60S]

- Manuell sløkketstyr dekker alle arealer
- Hedekekende adresserbart brannalarmanlegg iht. NS 3960

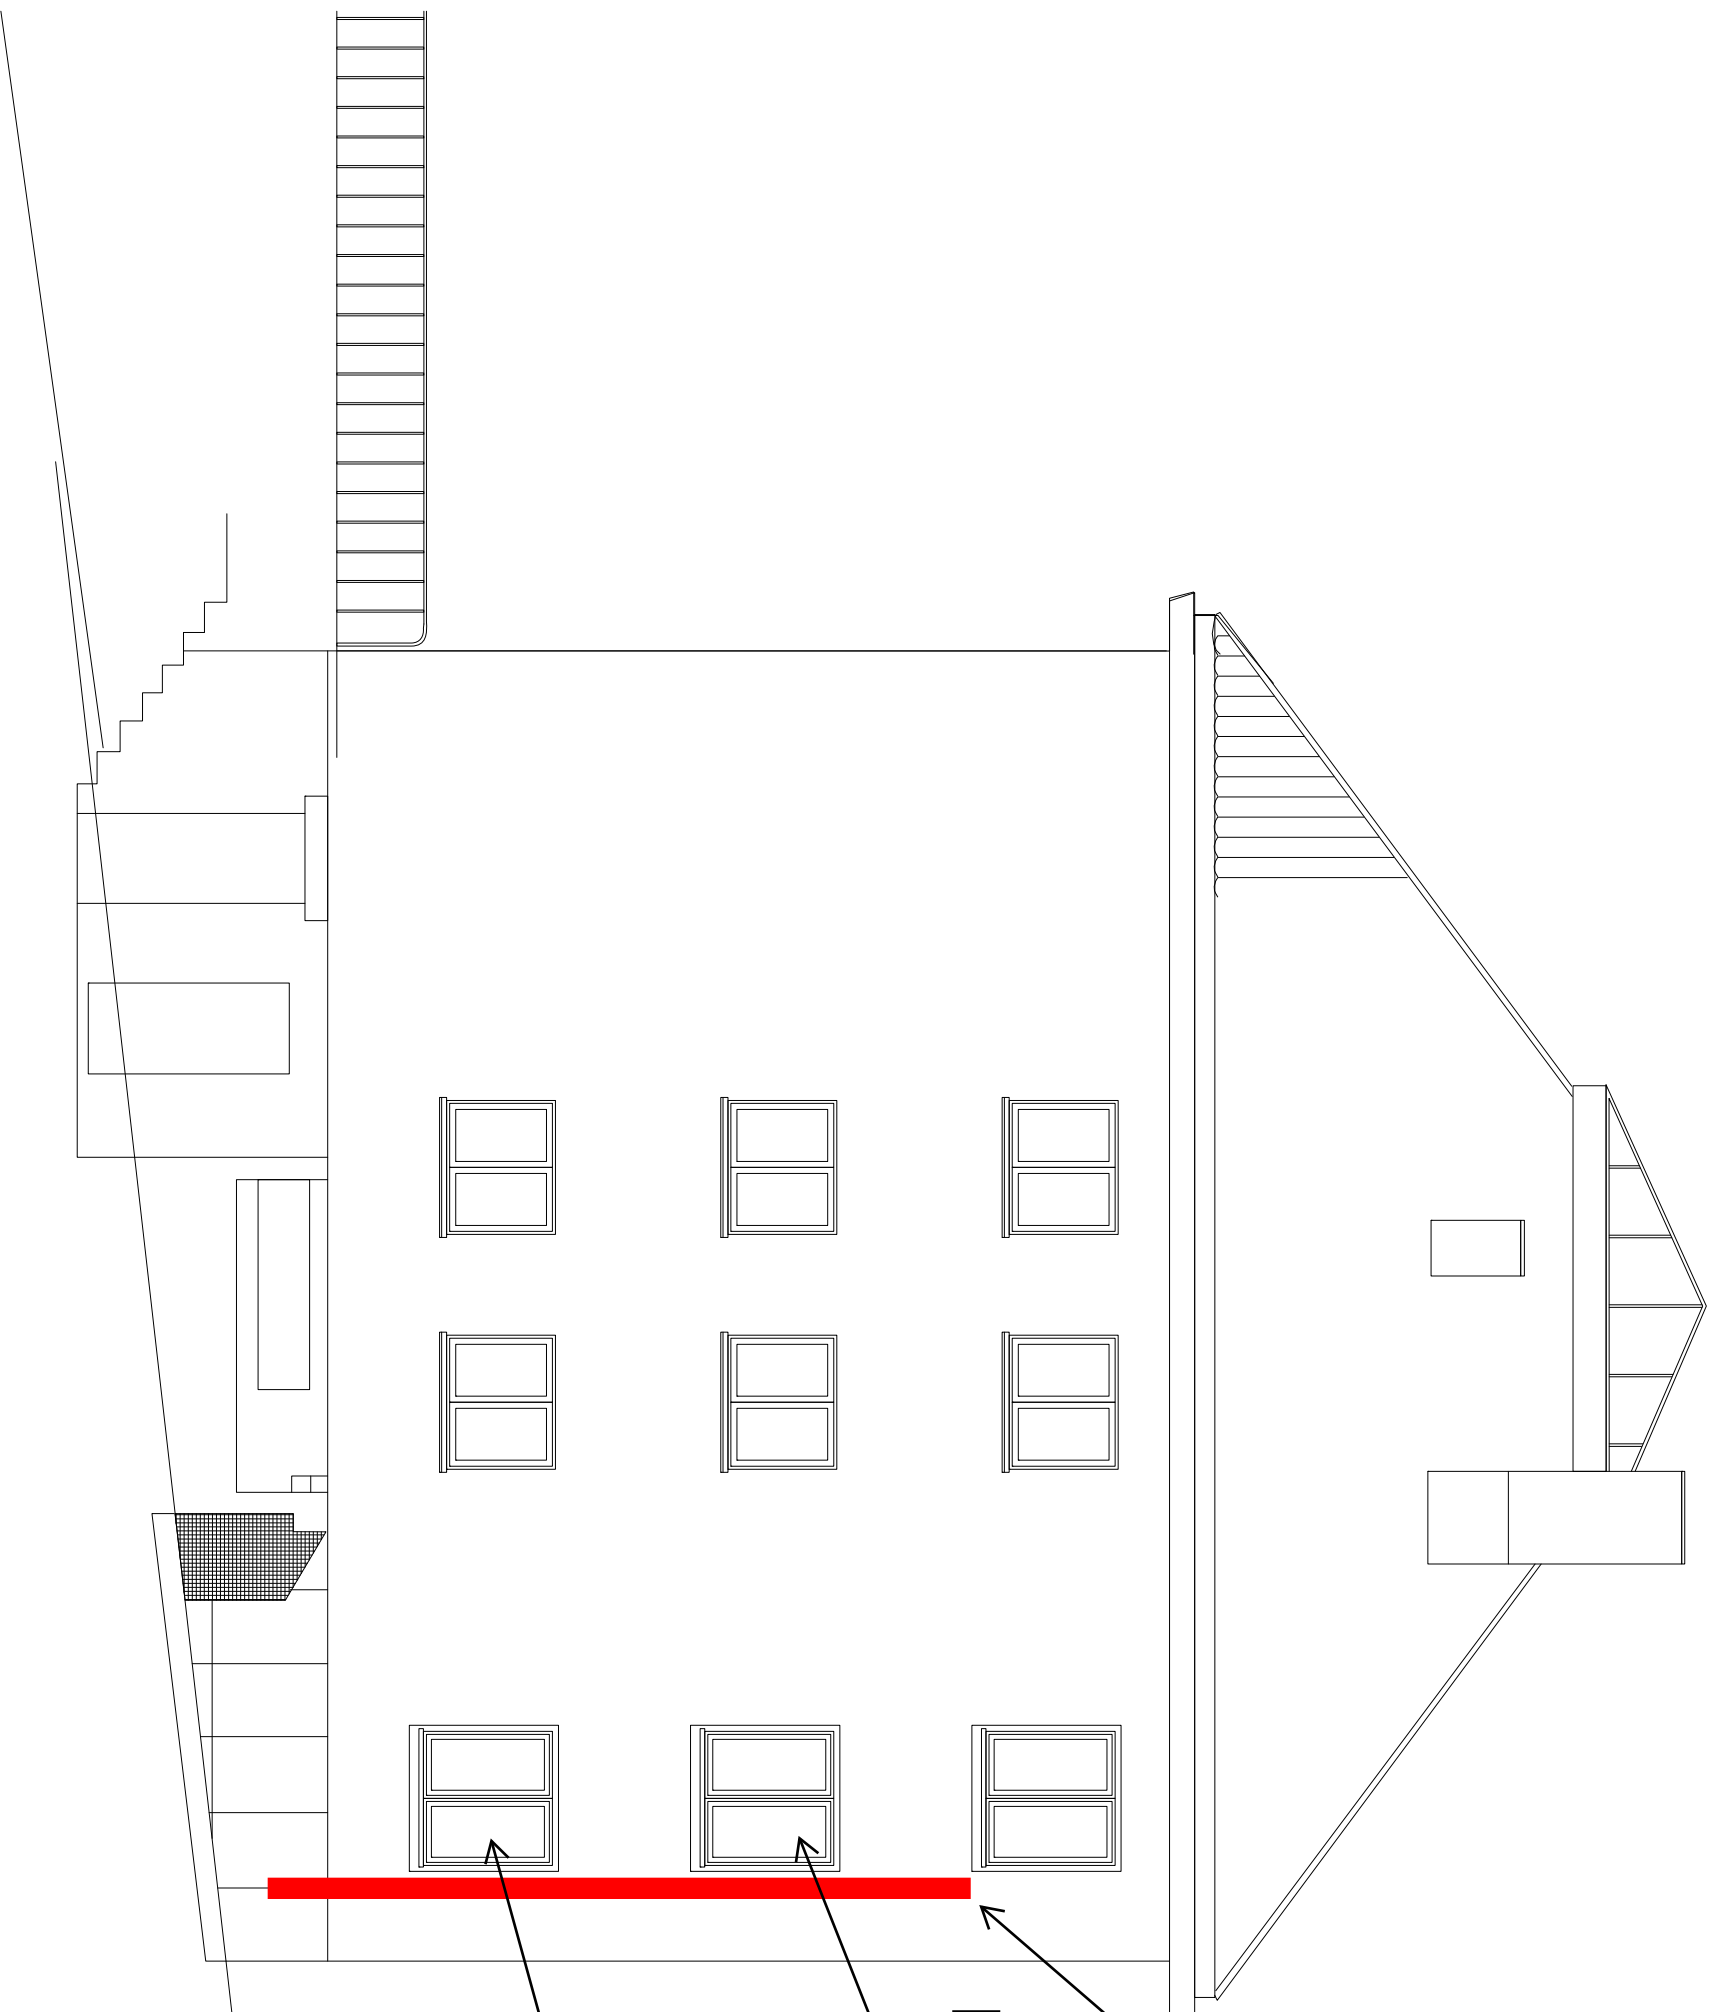
Utvendig stige
med ryggbøyle

Vindu murt igjen

Vindu utføres med
brannmotstand EI30

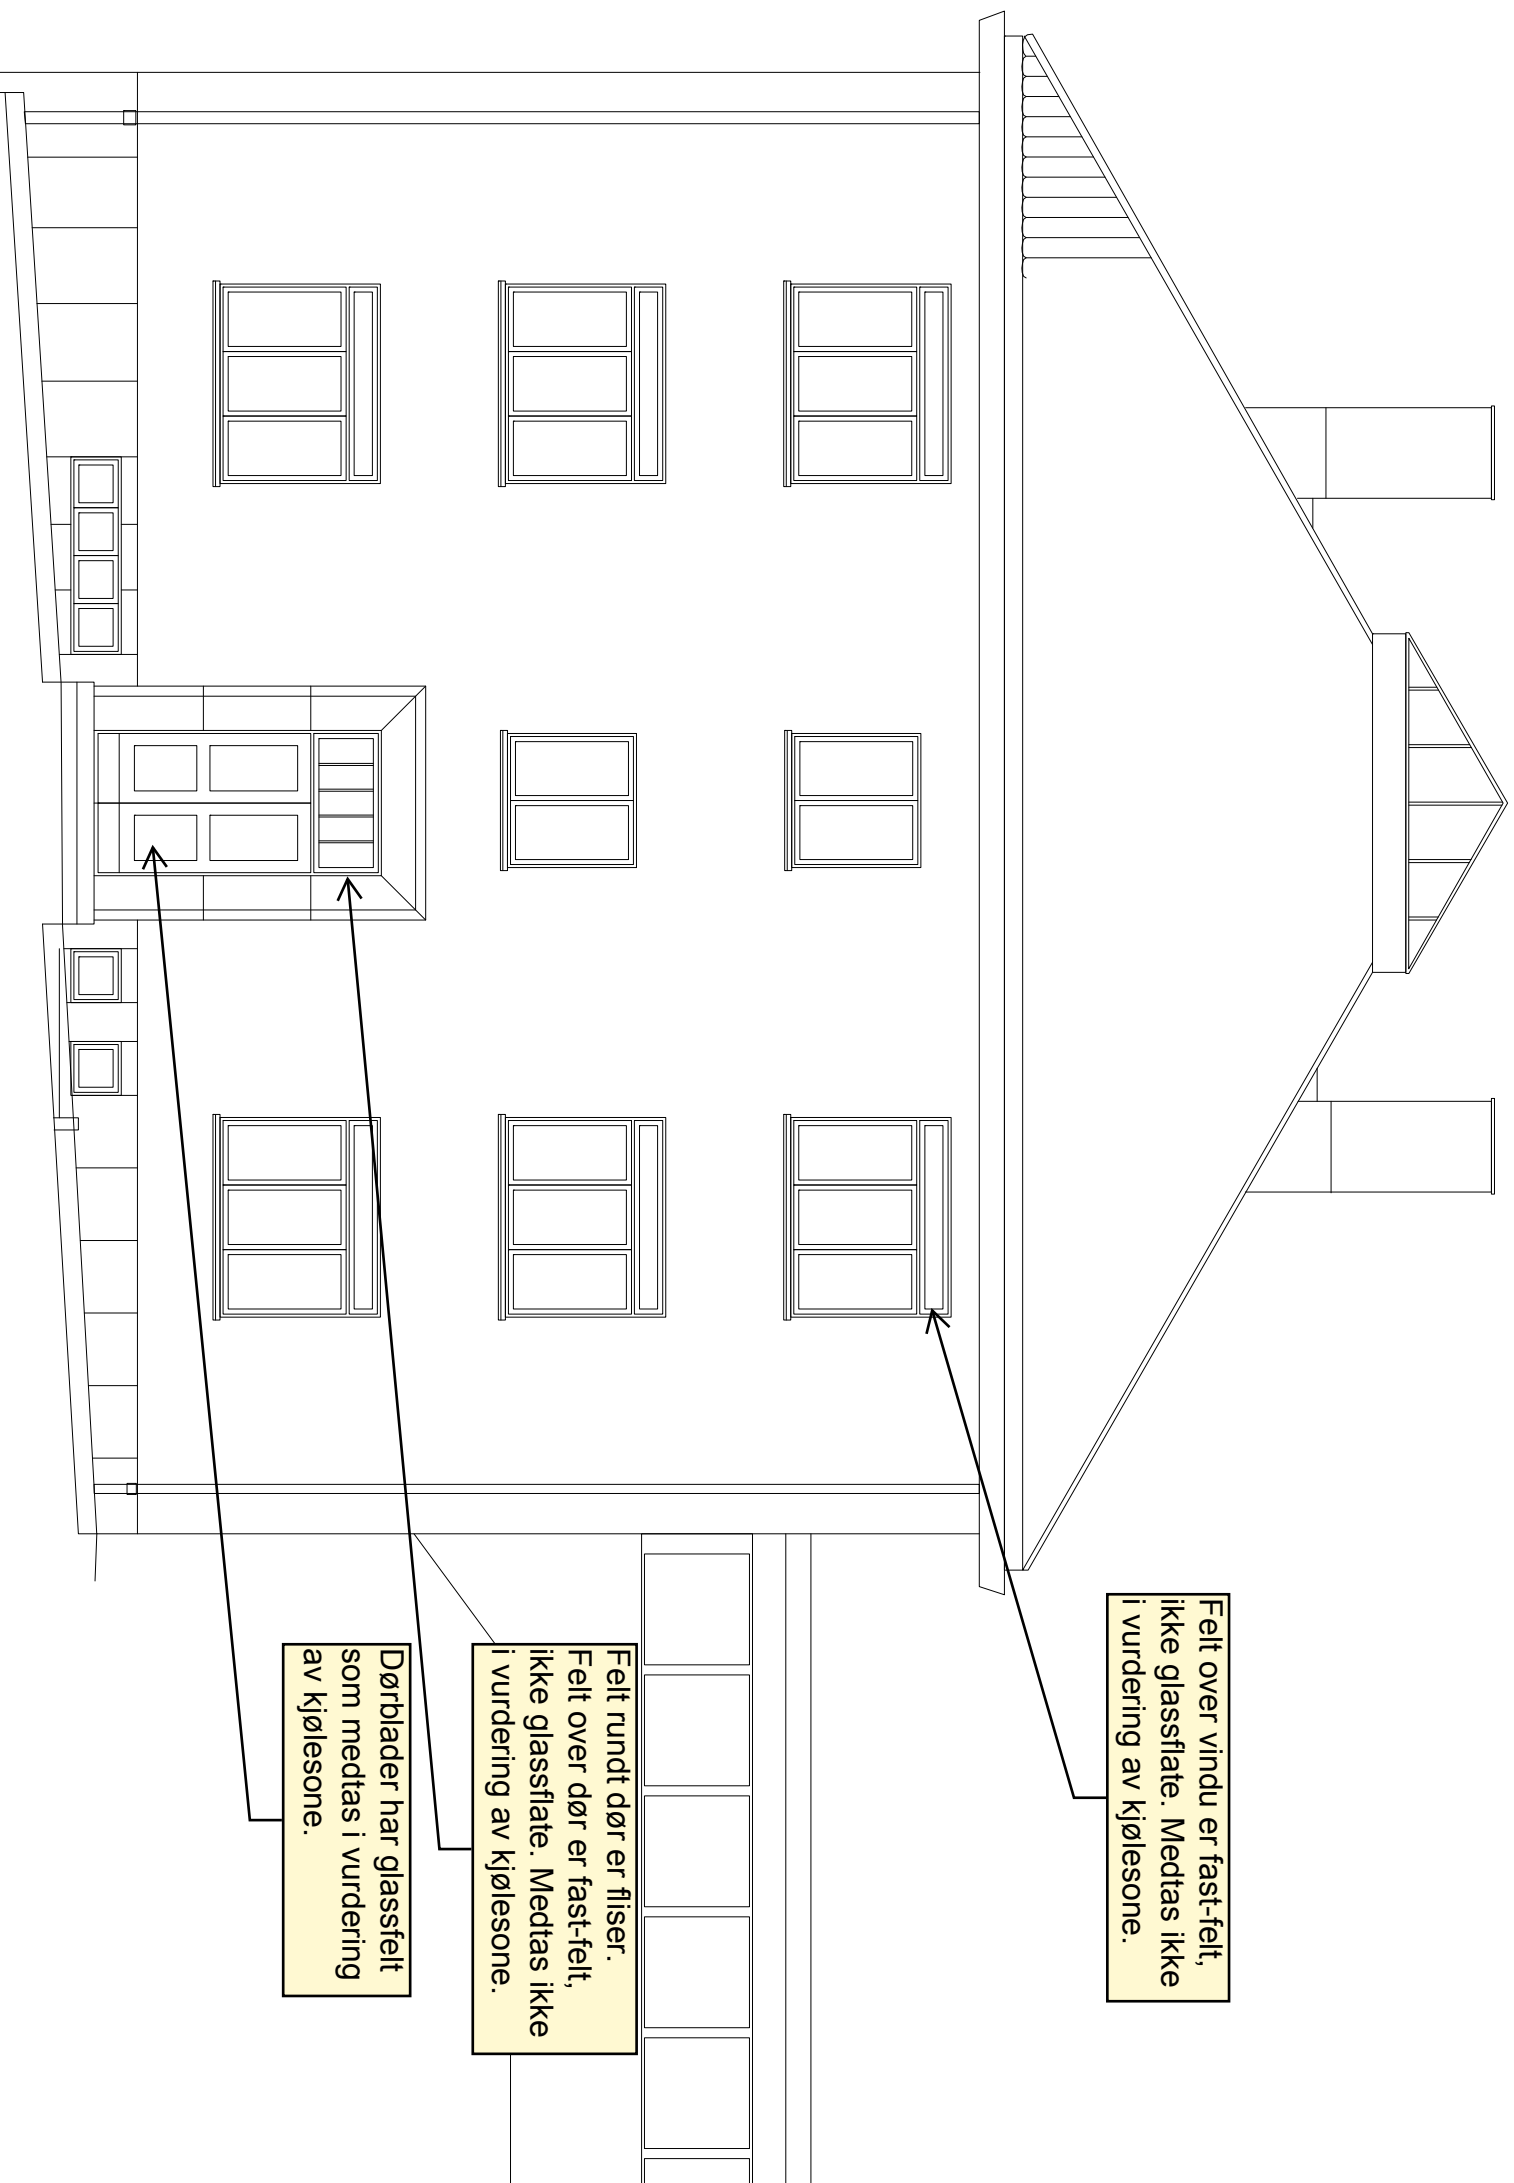
FASADE VEST

Felt over vindu er fast-felt, ikke glassflate. Medtas ikke i vurdering av kjølesone.

Felt rundt dør er fliser. Felt over dør er fast-felt, ikke glassflate. Medtas ikke i vurdering av kjølesone.

Dørblader har glassfelt som medtas i vurdering av kjølesone.

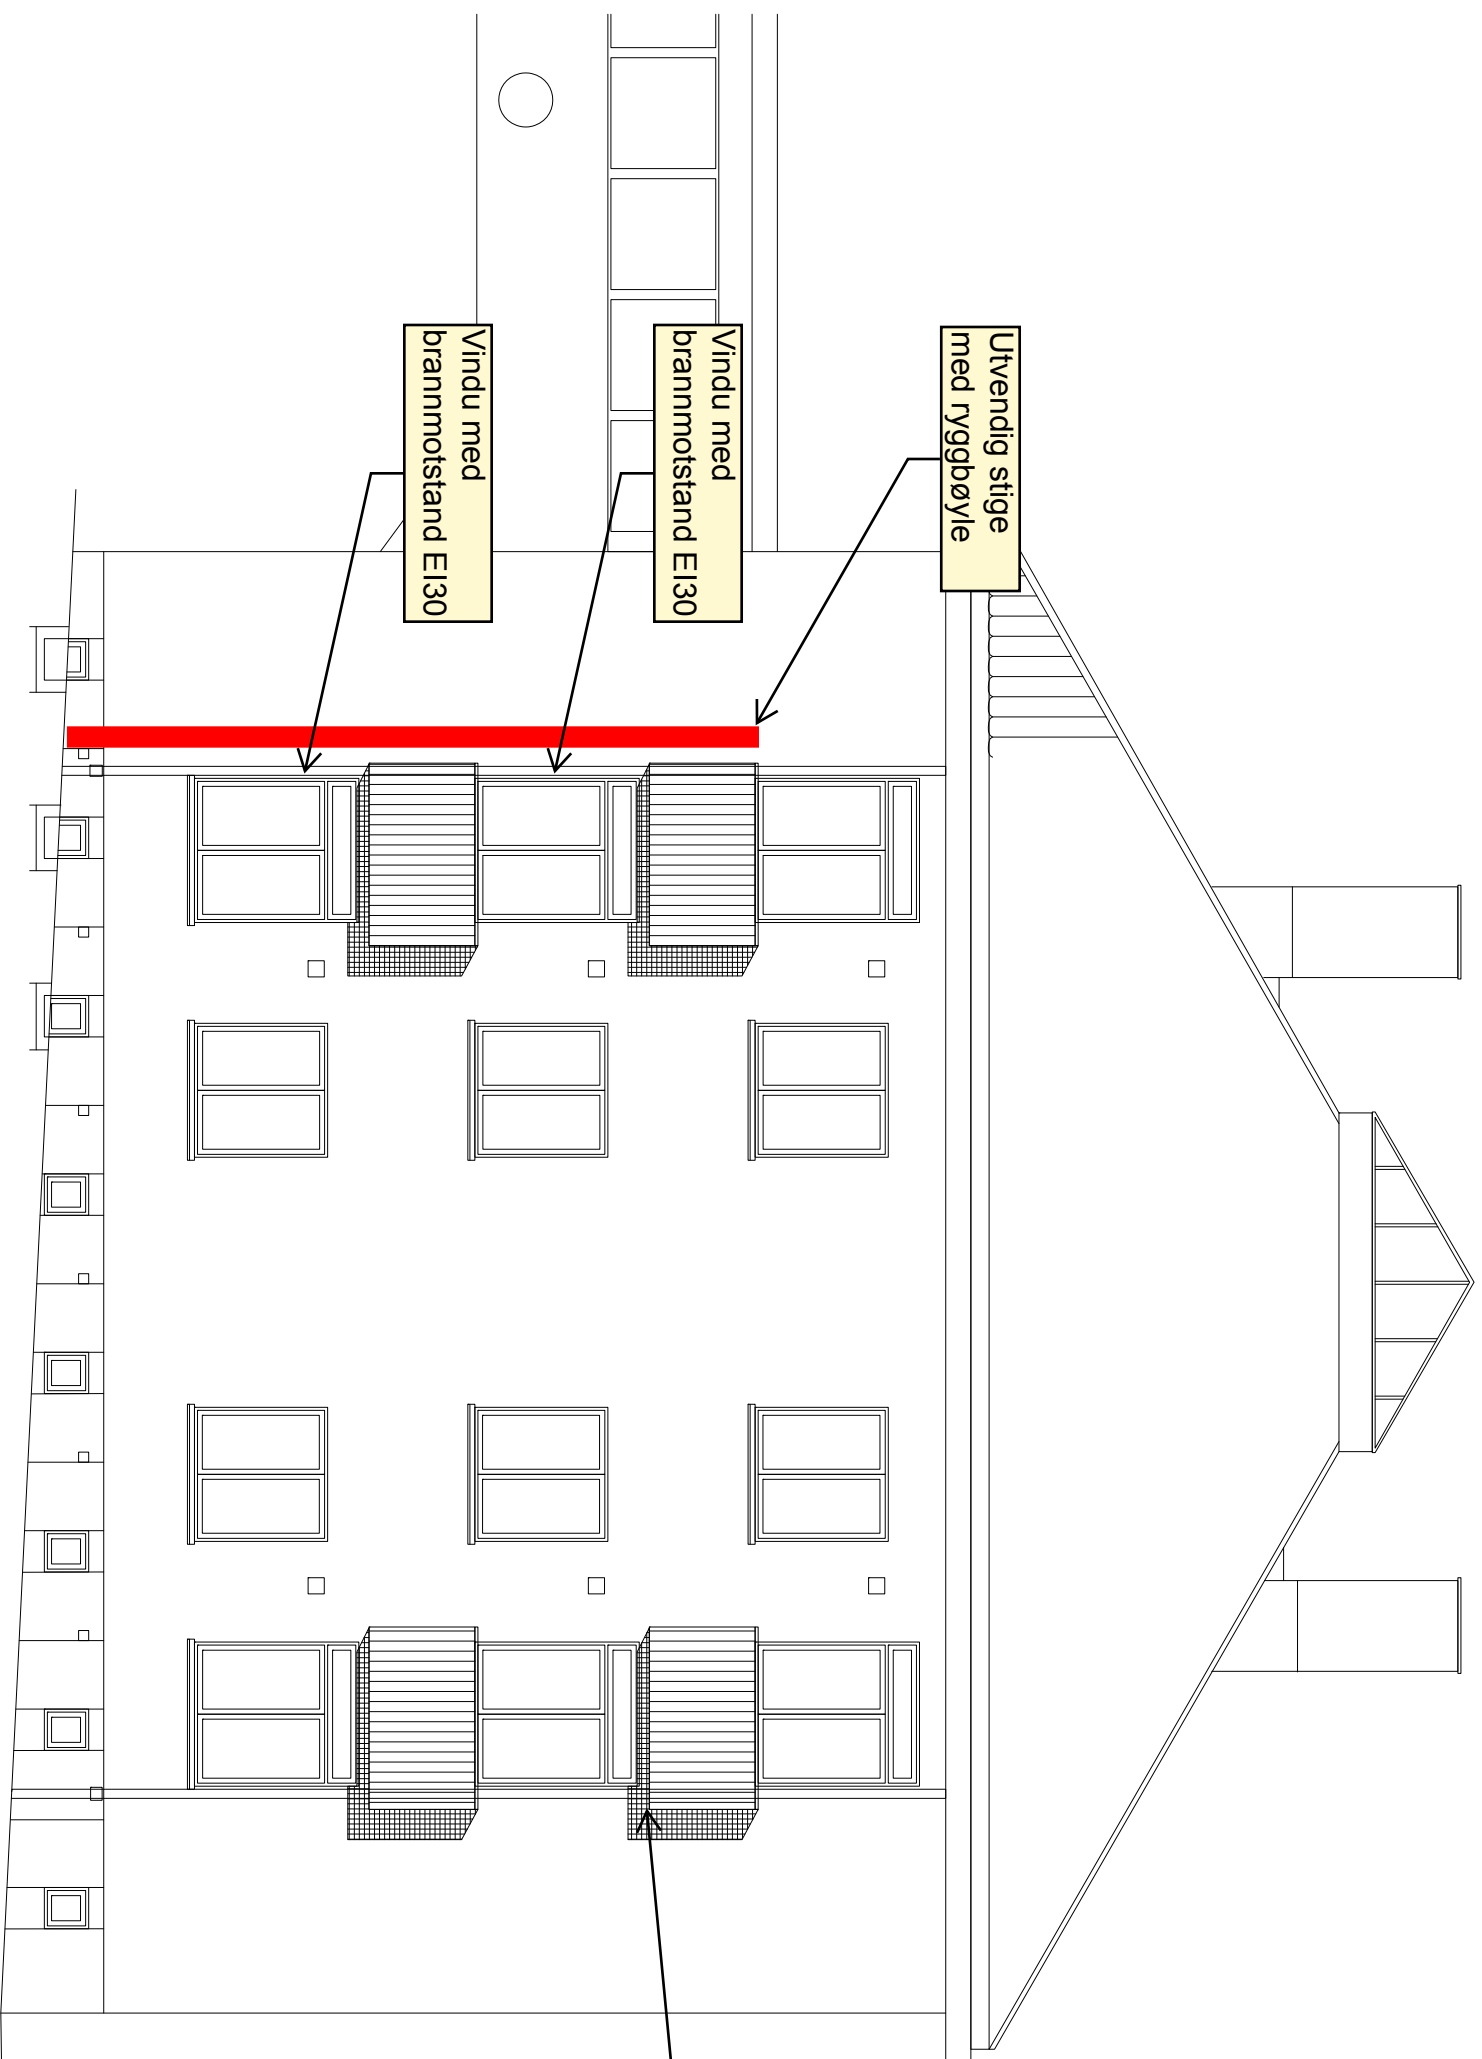
Balkonger skal ha forsvarlig infesting for å hindre nedfall som kan skade rednings- og slokkemannskapene og deres materiell under førsteinnsatsen

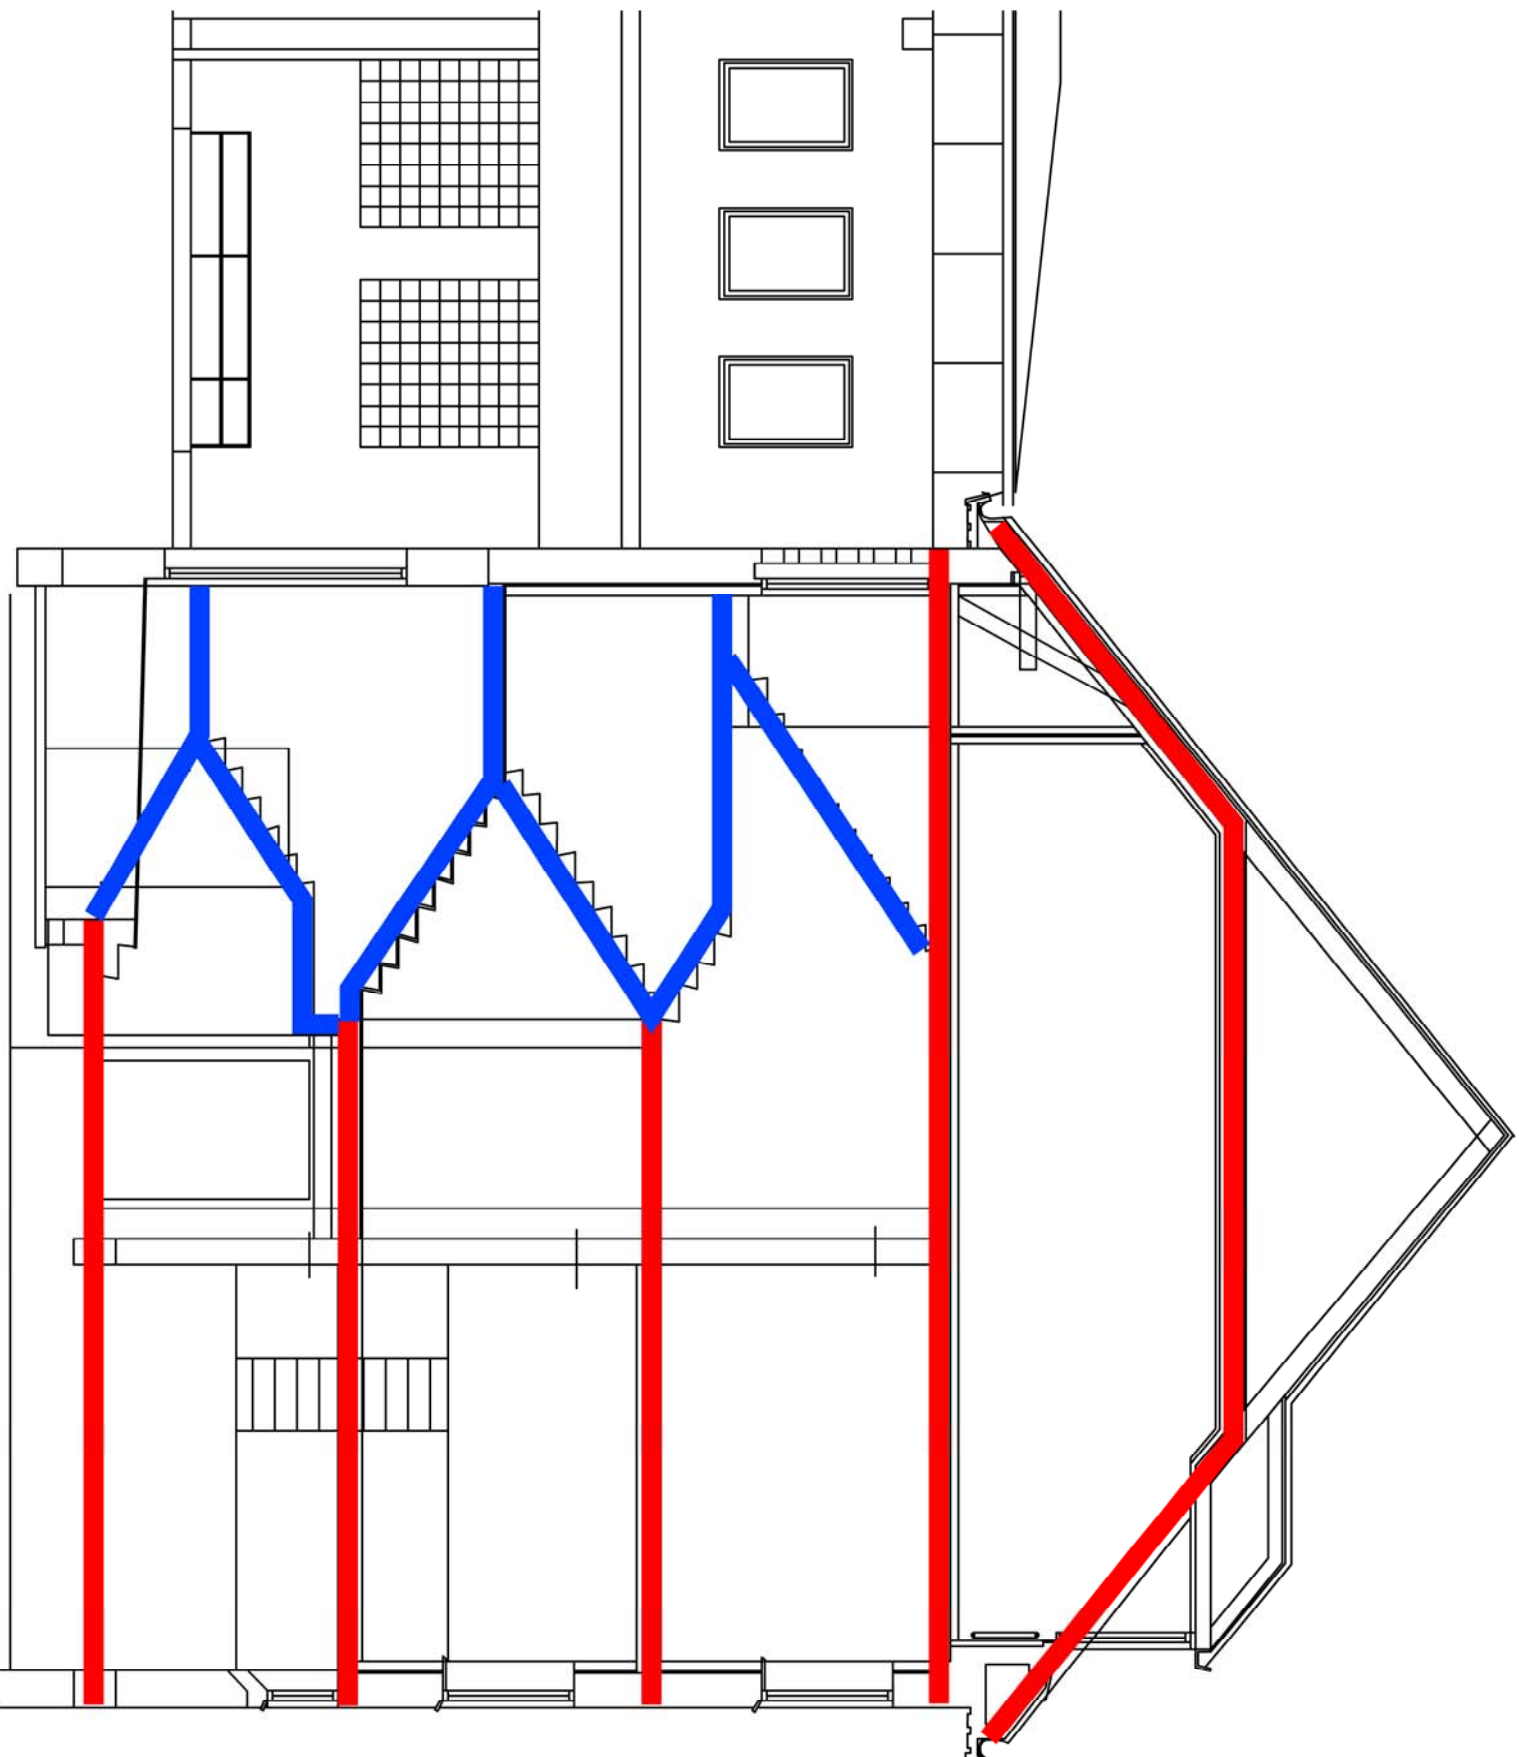
- Bærende bygningsdel REI 60 [B60]
- Bærende bygningsdel R 30 [B30]

Tegningen viser kun horisontale bærende bygningsdeler i det aktuelle snittet.
Tegningen må ses i sammenheng med byggets brannkonsept (se rapport)
