NORDRE

KONGSVOLD FJELDSTUE

TILGJENGELIGHET FOR ALLE.
OMBYGGINGSTILTAK MED BESKRIVELSE

10.05.2018

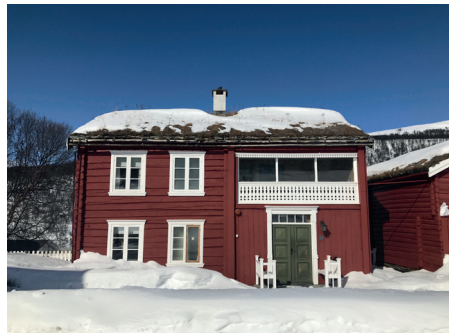
Østfasade med hovedinngang. Innglasset svalgang i 2. etg.

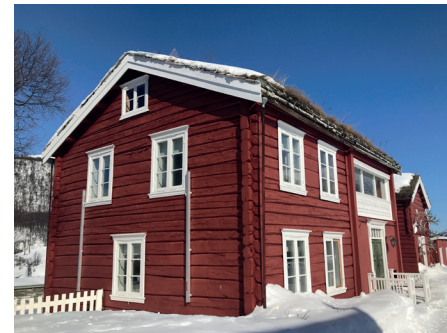
Sør og østfasade, Nordre. Veggmonterte brannstiger mot sør.

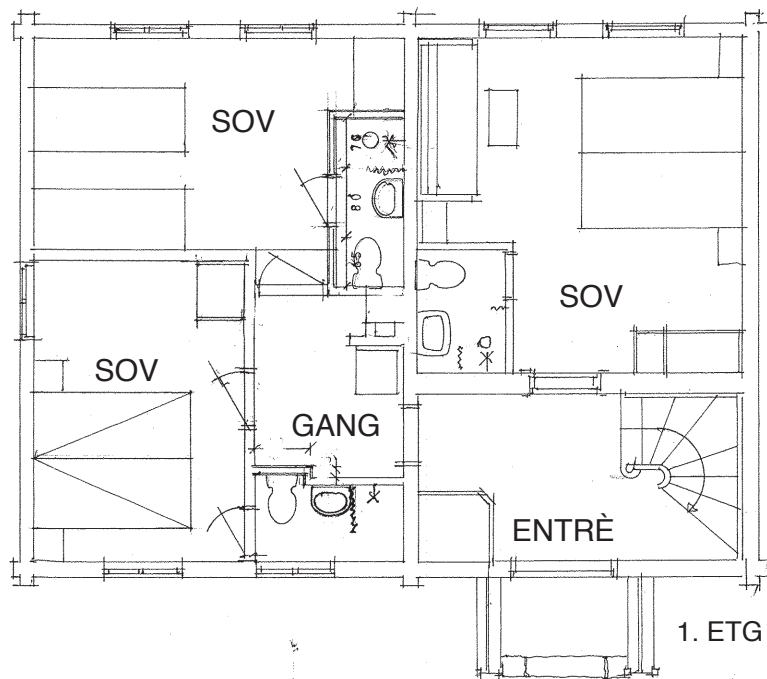
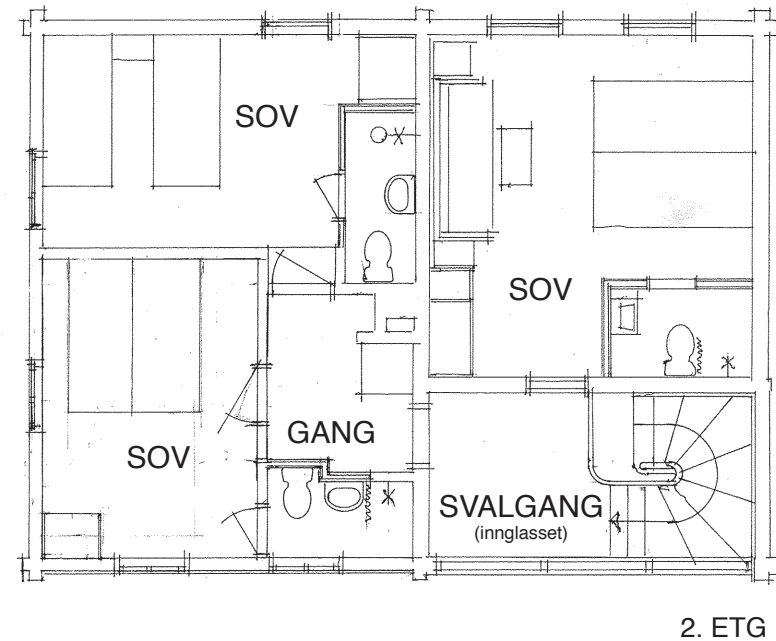
Hver av de 2 etasjene består av tre soverom knyttet sammen med en felles inngangsparti. Trappen leder opp til en innglasset svalgang som danner inngangssone for de øvre rommene. Innglassingen ble montert rundt 1979-80.

Hvert soverom er innredet med to senger/ dobbeltseng og har et lite bad med dusj. Alle soverommene har god tilgang på dagslys. To av badene har vindu. Gulvene i soverommene er lakkerte tregulv. Veggene er kledd med ubehandlet trepanel. Himlingen i 1. etg er slett og dekket med papp, i 2. etg hvitmalt staffpanel med synlige dragere

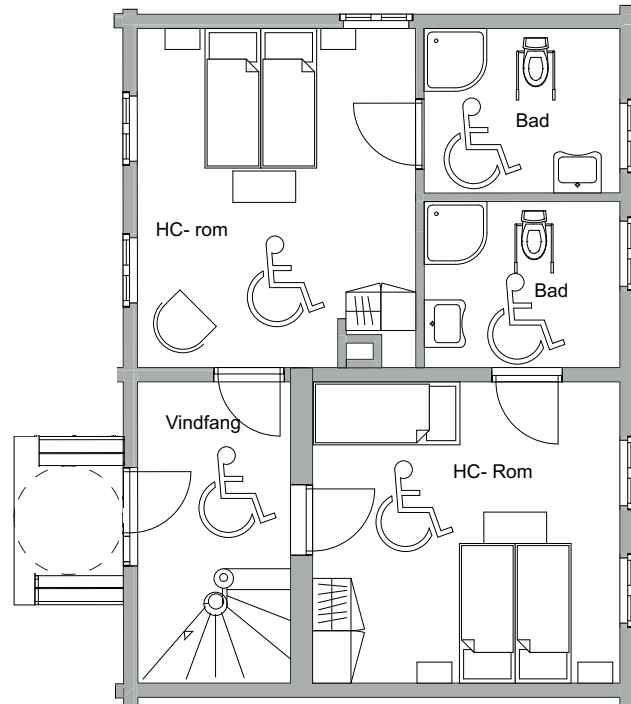
Ny planløsning

Tre soverom skal bli til to. De nye rommene skal tilrettelegges for rullestolbrukere og hele planløsningen innenfor gangsonen skal bygges om. Plassering av vinduer forblir uendret.

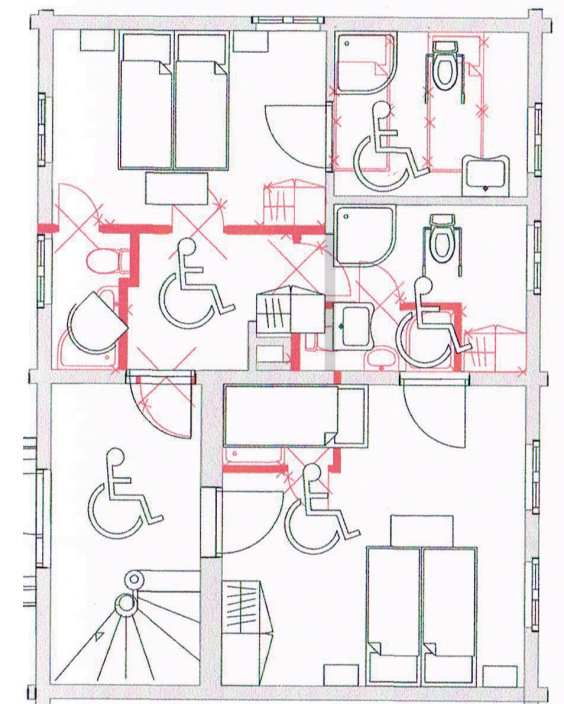
Demonteringsplan

Demontering av vegger skal foregå med forsiktighet og med oppmerksomt blikk. Spor av gamle malingslag og åpninger skal dokumenteres.

Det må tas åpning i eksisterende innvendig tømmervegg. Det forventes at det vil være spor av en tidligere døråpning i vegg. Gammel åpning gjenbrukes hvis det lar seg forene med dagens krav.

Vegger demonteres forsiktig som vist på side 5. Plater/ paneler på tømmerkonstruksjone demonteres også med ytterste forsiktighet. Vær oppmerksom på eventuelle originale malningslag og andre eldre bygningsmessige spor. Eksisterende gulv og himling demonteres også. Alle skjulte konstruksjoner sjekkes for råte/ sopp.

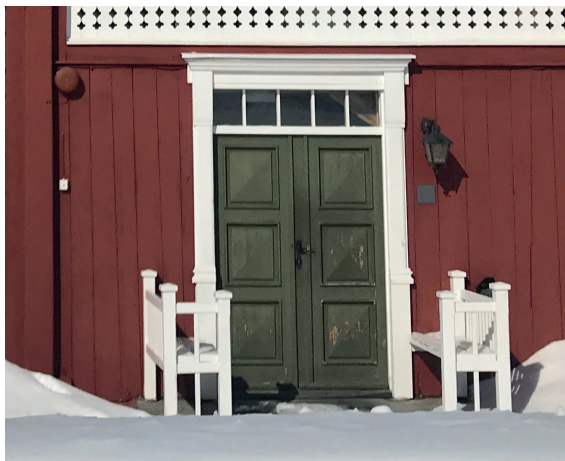
Inngangspatiet til bygget består i dag av en innadslående tofløyet dør fra ca 1980. Inndeling og profiler er utført som den gamle døren vi kan se av historiske fotografier. Ytterdøren er ustyrt med dørlukker og vrider/ lås i smijern av nyere dato. Døren er malt grønn på utsiden og står umalt på innsiden. Bredden på lysåpningen er ca 1300.

Dagens inngangsdør. Tofløyet med overlys. Malt.

Ytterdøren virker å være i god kvalitet og den er fint utformet hva gjelder proporsjoner og detaljering. Vi anbefaler derfor å beholde døren, men å utstyre den med dørautomatikk av type DORMA ED 100/ ED 250. Den vil kunne åpne begge dørbladene og dermed sikre tilstrekkelig og romslig tilgang for alle.

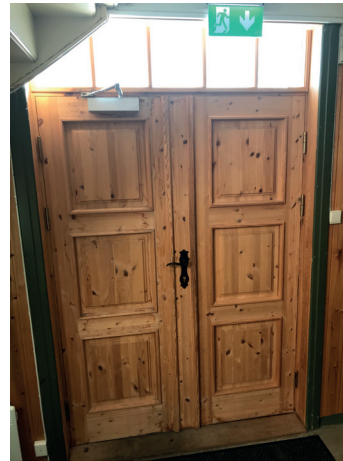
Innvendig er den umalt.

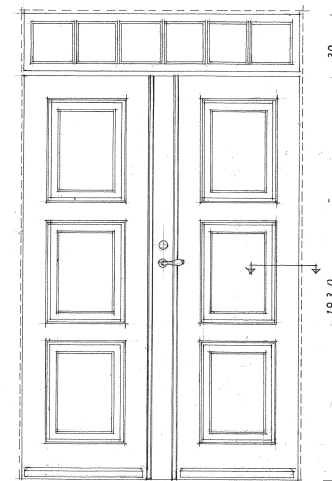
Tegning av døra fra 1980. Dagens overlys er høyere i virkeligheten enn på tegning.

Tiltaket vil medføre en ombygging av ytterdørens overlys for montering av automatikken. Losholtet må være min 76 mm mellom dør og overlys (i dag ca 30 mm). På losholtet monteres automatikken med deksel i hele

karmens bredde. Dybden på dørsmyg er i følge tegningene 150 mm, automatikken bygger 130 mm i dybden og vil dermed fint underordne seg karmen.

Arkitekt tegner nøyaktig skjema for ombyggingen for å sikre at proporsjoner på glass ivaretas. Dørbladet males med linoljemaling i samme farge på begge sider. Automatikken bestilles i samme fargekode (RAL). Dørbladene må bygges om for montering av smekklås i aktivt dørblad og elektrisk sluttstykke i passivt dørblad.

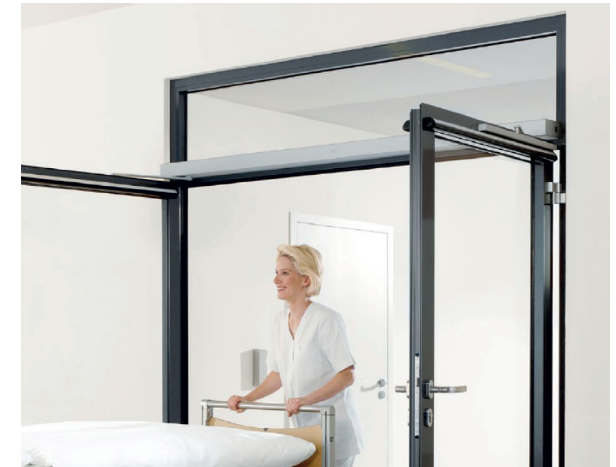
Forslag til dørautomatikk som festes på ny losholt i hele døras bredde.

Automatikken styres innvendig av bryter montert synlig på vegg. Utvendig etableres det en frittsående søyle med bryter. Det aktive bladet skal kunne åpnes både innvendig og utvendig med vanlig vrider. Vrider skiftes ut med ny.

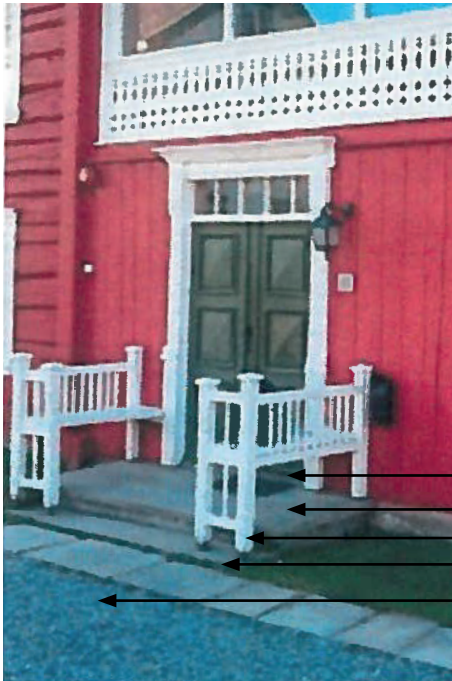
På utsiden er det i dag et repos omkranset av to hvite benker, et motiv vi kjenner fra hovedinngangen til Hovedbygget. Det er ett trinn opp til reposit (ca 150 mm) som dannes av en stor skiferhelle. Respoaset er omkranset av gress på sidene. I forkant går den opprinnelige hovedveien gjennom tunet. Den er dekket med grus og overgangen mellom grus og repos er markert med steinsetting nedfelt i bakken.

Kileformet, malt terskel i hardved i smyg
Skiferhelle forblir uendret
Nedre del av benk/ rekkeverk bygges om
Nedre tråkkhelle fjernes
Terreng fylles opp for trinnfri adkomst.
Hellebelgg i overgang reetableres.

Den mest skånsomme og funksjonelle løsningen for tilgjengelighet for både bygget og rullestolbrukere vi være å heve terrenget lokalt foran reposit. Det vil si at nedre tråkkhelle i trapp fjernes. På den måten blir det trinnfri adkomst og tilstrekkelig svingradius.

Terskelhøyden på utsiden må være maksimalt 25 mm høy. For å sikre minimal høydeforskjell mellom ute og inne monteres det en utvendig kileformet terskel i dørsmyget. Terskelen utformes i hardved som males i farge angitt av arkitekt.

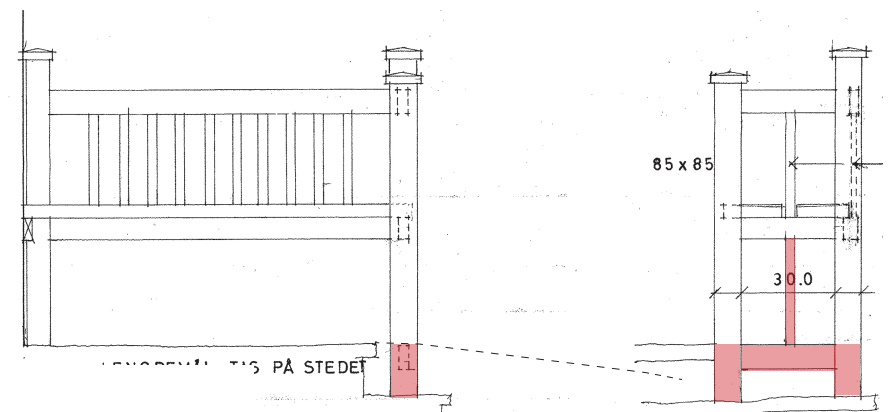
Benkene som omkranser inngangsdøra står montert oppå reposit lengst mot vegg. Mot grusvei står understellet på bakkeplan. En oppfylling av terreng vil måtte medføre en reduksjon av høyden på dette. Se illustrasjon

Ben på benk vist med rødt må fjernes pga hevet terreng (stiplet).
Utforming av benk blir dermed lik i begge ender på begge benkene.

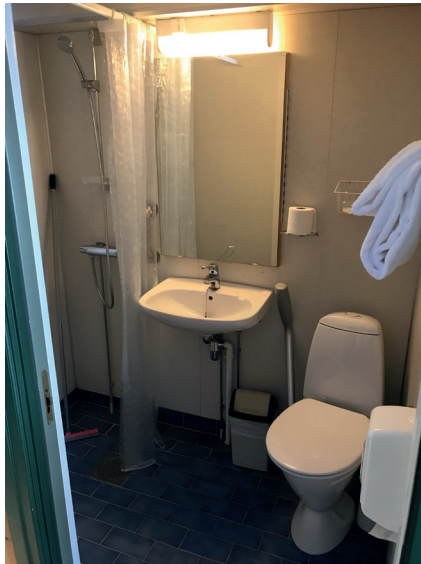
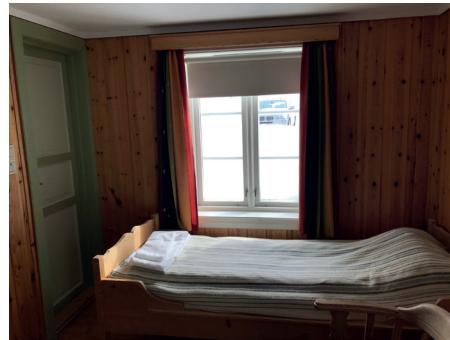
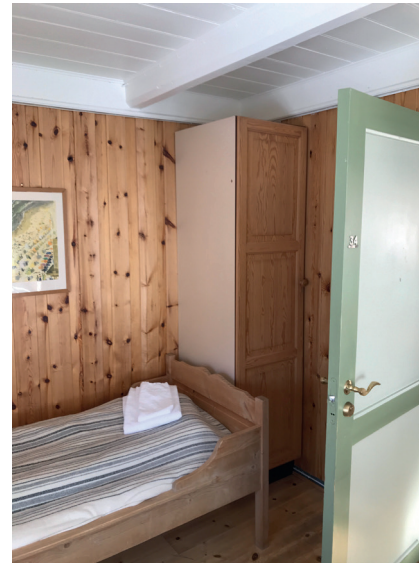
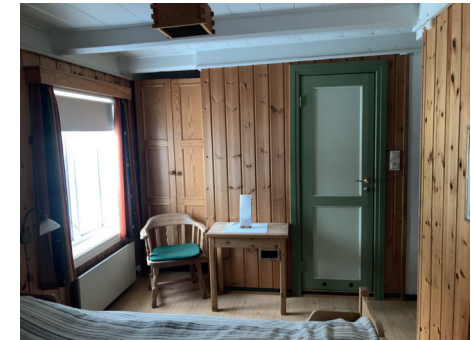
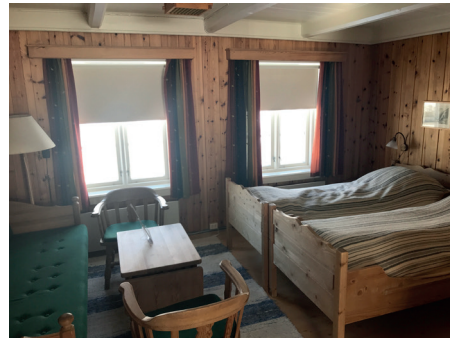
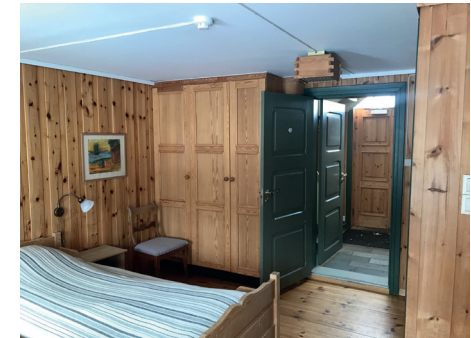
Rommene har lakkerte tregulv og ubehandlet, stående panel på veggene. Himlingen er flat og pappet i 1. etg. I himlingen i 2. etg er det originale staffpanelet bevart synlig sammen med takkonstruksjonen. Badene har enkel og til dels slitt utførelse,

med fliser på gulvene og vårtomsplater på veggene. Slett himling. Dørene er fra ulike tidsepoker og utformet som ramtredører med to og tre speil. Belysningen er enkel. Møbleringen består av solide møbler i tre, stoler og sofa med noe polstring. Vinduene er av nyere dato.

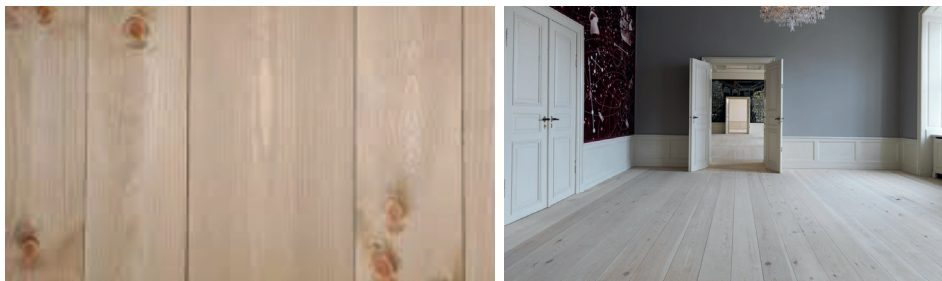
Panel i vareirende bredder skaper liv. Males. Eksempel på Dinesen Douglas classic. Historisk materialbruk, moderne tilvirking.

Nye lettvegger utføres i 3" isolert bindingsverk som kles på begge sider. Hvis synlige tømmervegger inn mot soverom er i god stand skal disse vurderes beholdt synlige, eventuelt malt. Nye vegger kles forøvrig med glattkant panel med rektangulært tverrsnitt i 3 ulike bredder (50 % 4", 25% 3", 25 % 2"). Panelet males før montering etter fargekode angitt fra arkitekt. All maling skal være tradisjonell linoljemaling, eksempelvis Ottoson eller tilsvarende.

Det legges nytt massivt tregulv av typen Dinesen Douglas Classic eller tilsvarende som oljes. Dimensjon 200 x 28 mm.

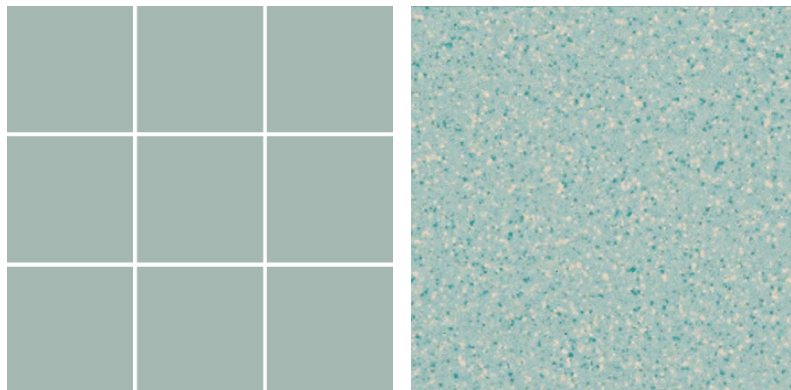
Vegger + gulv bad 2. etg:
Uni matt Tuquesa, 97 x 97 mm

Gulfliser bad 1. etg:
Grespor Grano matt turquesa 297 x 297

Baderommene gis forholdsvis lyse overflater i og med at flere av dem er svært små. Likevel er det fint om de får en fargenyans som gir rommet en egen karakter. Dette gjør også toalett og vask mer synlig. Vi foreslår en dempet turkis flis for alle baderomsvegger i begge etasjer:

På nye bad i 1. etg skal kontrast til vegg sikres og foreslår derfor *Pavigres Grespor Grano matt turquesa 297 x 297* med lys grå fuge.

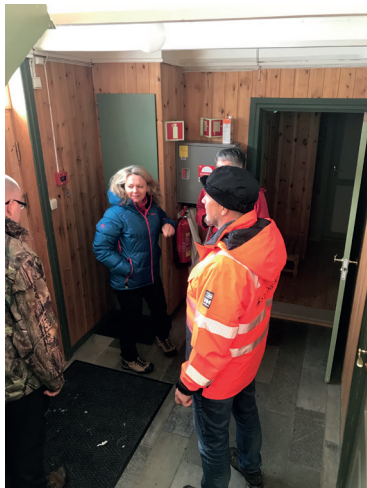
Foto av eksisterende situasjon, 1. etg.

Alle vegger i inngangssonens to etasjer er umalte, bortsett fra innglasset rekkverk. Panelet er her, som ellers i bygget, stående og av nyere dato. Veggpanel males i linoljemaling etter kode angitt av arkitekt. Stedbygde skap males som vegg. Himling og synlig takkonstruksjon i begge etasjer flikkes og males. Gulvet i 1.etg er utført skifer av nyere dato som forblir uendret. Opptrinn og gelender i trapp males. Det legges nytt gulvbelegg i inntrekk. Type *DLW Linoleum Bronze Warm Brown*. Messinglist med ettspors-skruer monteres som antiskli/ luminanskontrast på trappeneser.

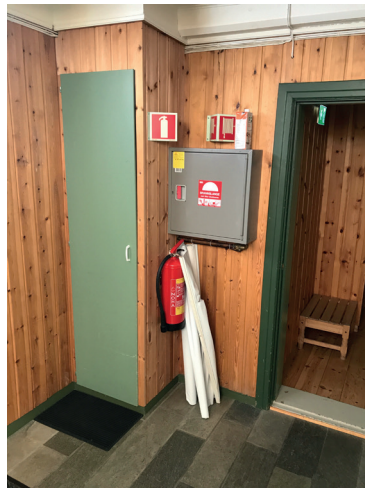
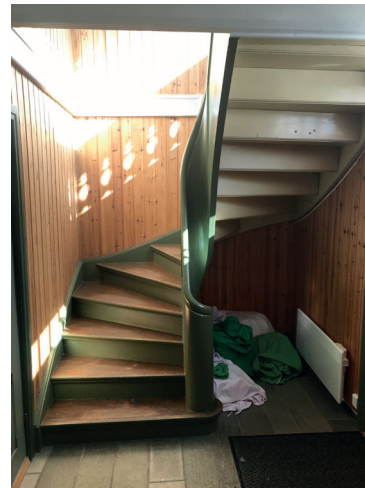
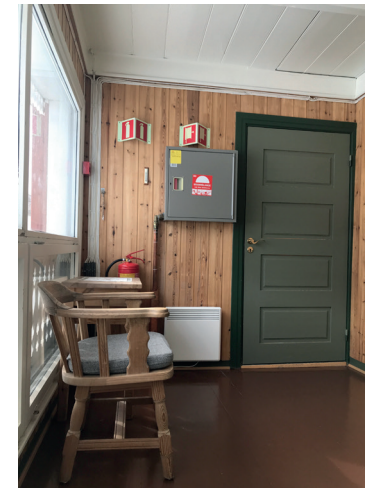
Foto av eksisterende situasjon, 2. etg/ svalgang.

Trapperekker er noe lavere enn gjeldende krav til fallhøyder. Prosjektet vurderer om det skal etableres en øvre sikring i form av en, sirkulær stålrekke som monteres på vertikale fester på rekkverket. Dimensjon feks Ø 20 mm. Underside trapp males samme farge som opptrinn.

Tregulvet er malt i 2. etg. Dette males opp i farge som angis av arkitekt. Arbeidet skal inkludere nødvendig forarbeid i form av rengjøring og eventuelt nedmatting. Gulvet males fortrinnsvis med linoljemaling.

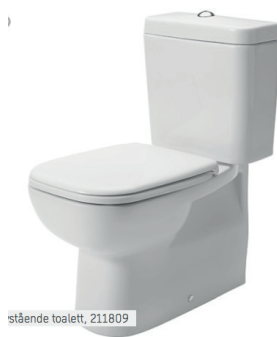
*Alle toaletter 5 stk:
Duravit D-code gulvstående toalett
med skjult p-lås. Toaletter i 1. etg
utstyres med armstøtter*

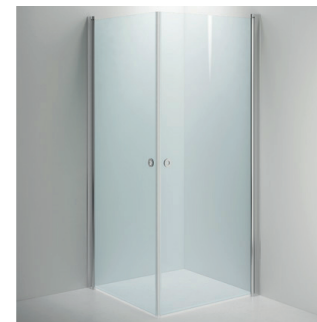
*Dusjhjørne med vendbare dører 5 stk:
Linc Angel 90 x90 (må kontrollmåles)*

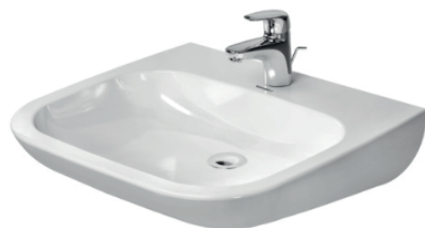
*Servant bad 1. etg (UU):
Duravit D-code servant 600x 550 mm (2 stk.)
Synlige rør i krom*

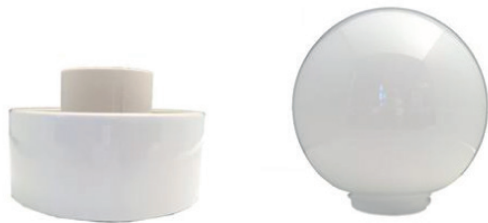
Glasskuppel, 18 cm diameter med hvit porselenssokkel. 2 stk på hvert bad i 1. etg, 1 stk på hvert bad i 2. etg, tilsammen. Generell belysning i tak på hvert soverom og i trapperom. Tilsammen 21 stk. På badene monteres disse på vegg over speil.

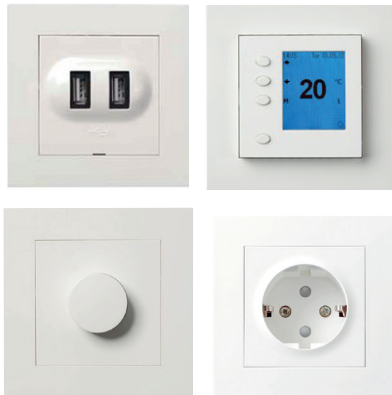
Elko pluss, hvitt.

EI-brytere, stikkontakter etc er av nyere dato i hele bygget. Det vil derfor være naturlig å fortsette med et moderne, stilrent uttrykk. Eksempel på komponenter fra Elko pluss underm

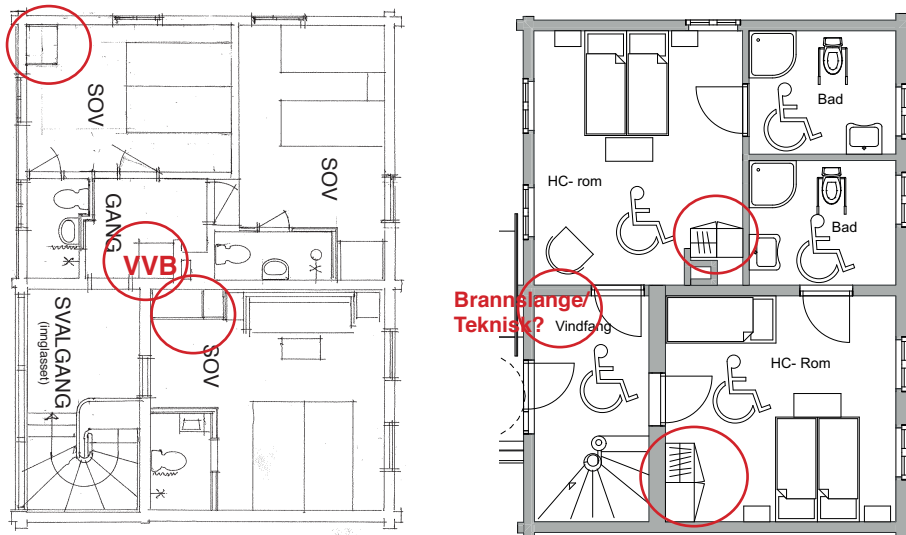
Røde ringer angir sted for oppføring av stedbygde skap.

Noen av skapene i bygget er stedbygde, men en del står løst. På plan under angis sted for nye stedbygde skap. For prising tas det høyde for 6 stk med dimensjon 2400 x 600 x 1200. Skapene skal bygges i solid trevirke av beste sort. Detaljering som på bildet vist under. Arkitekt tegner skjema før produksjon.

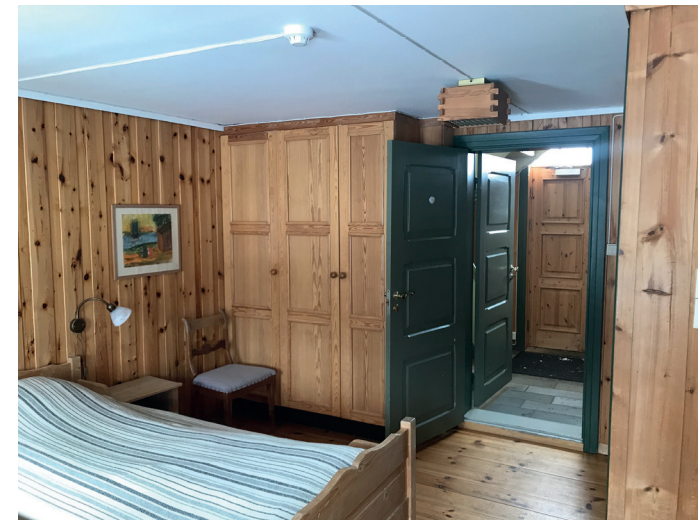
Eksisterende stedbygde skap.
