PLAN 2.ETG

Hovedbygg

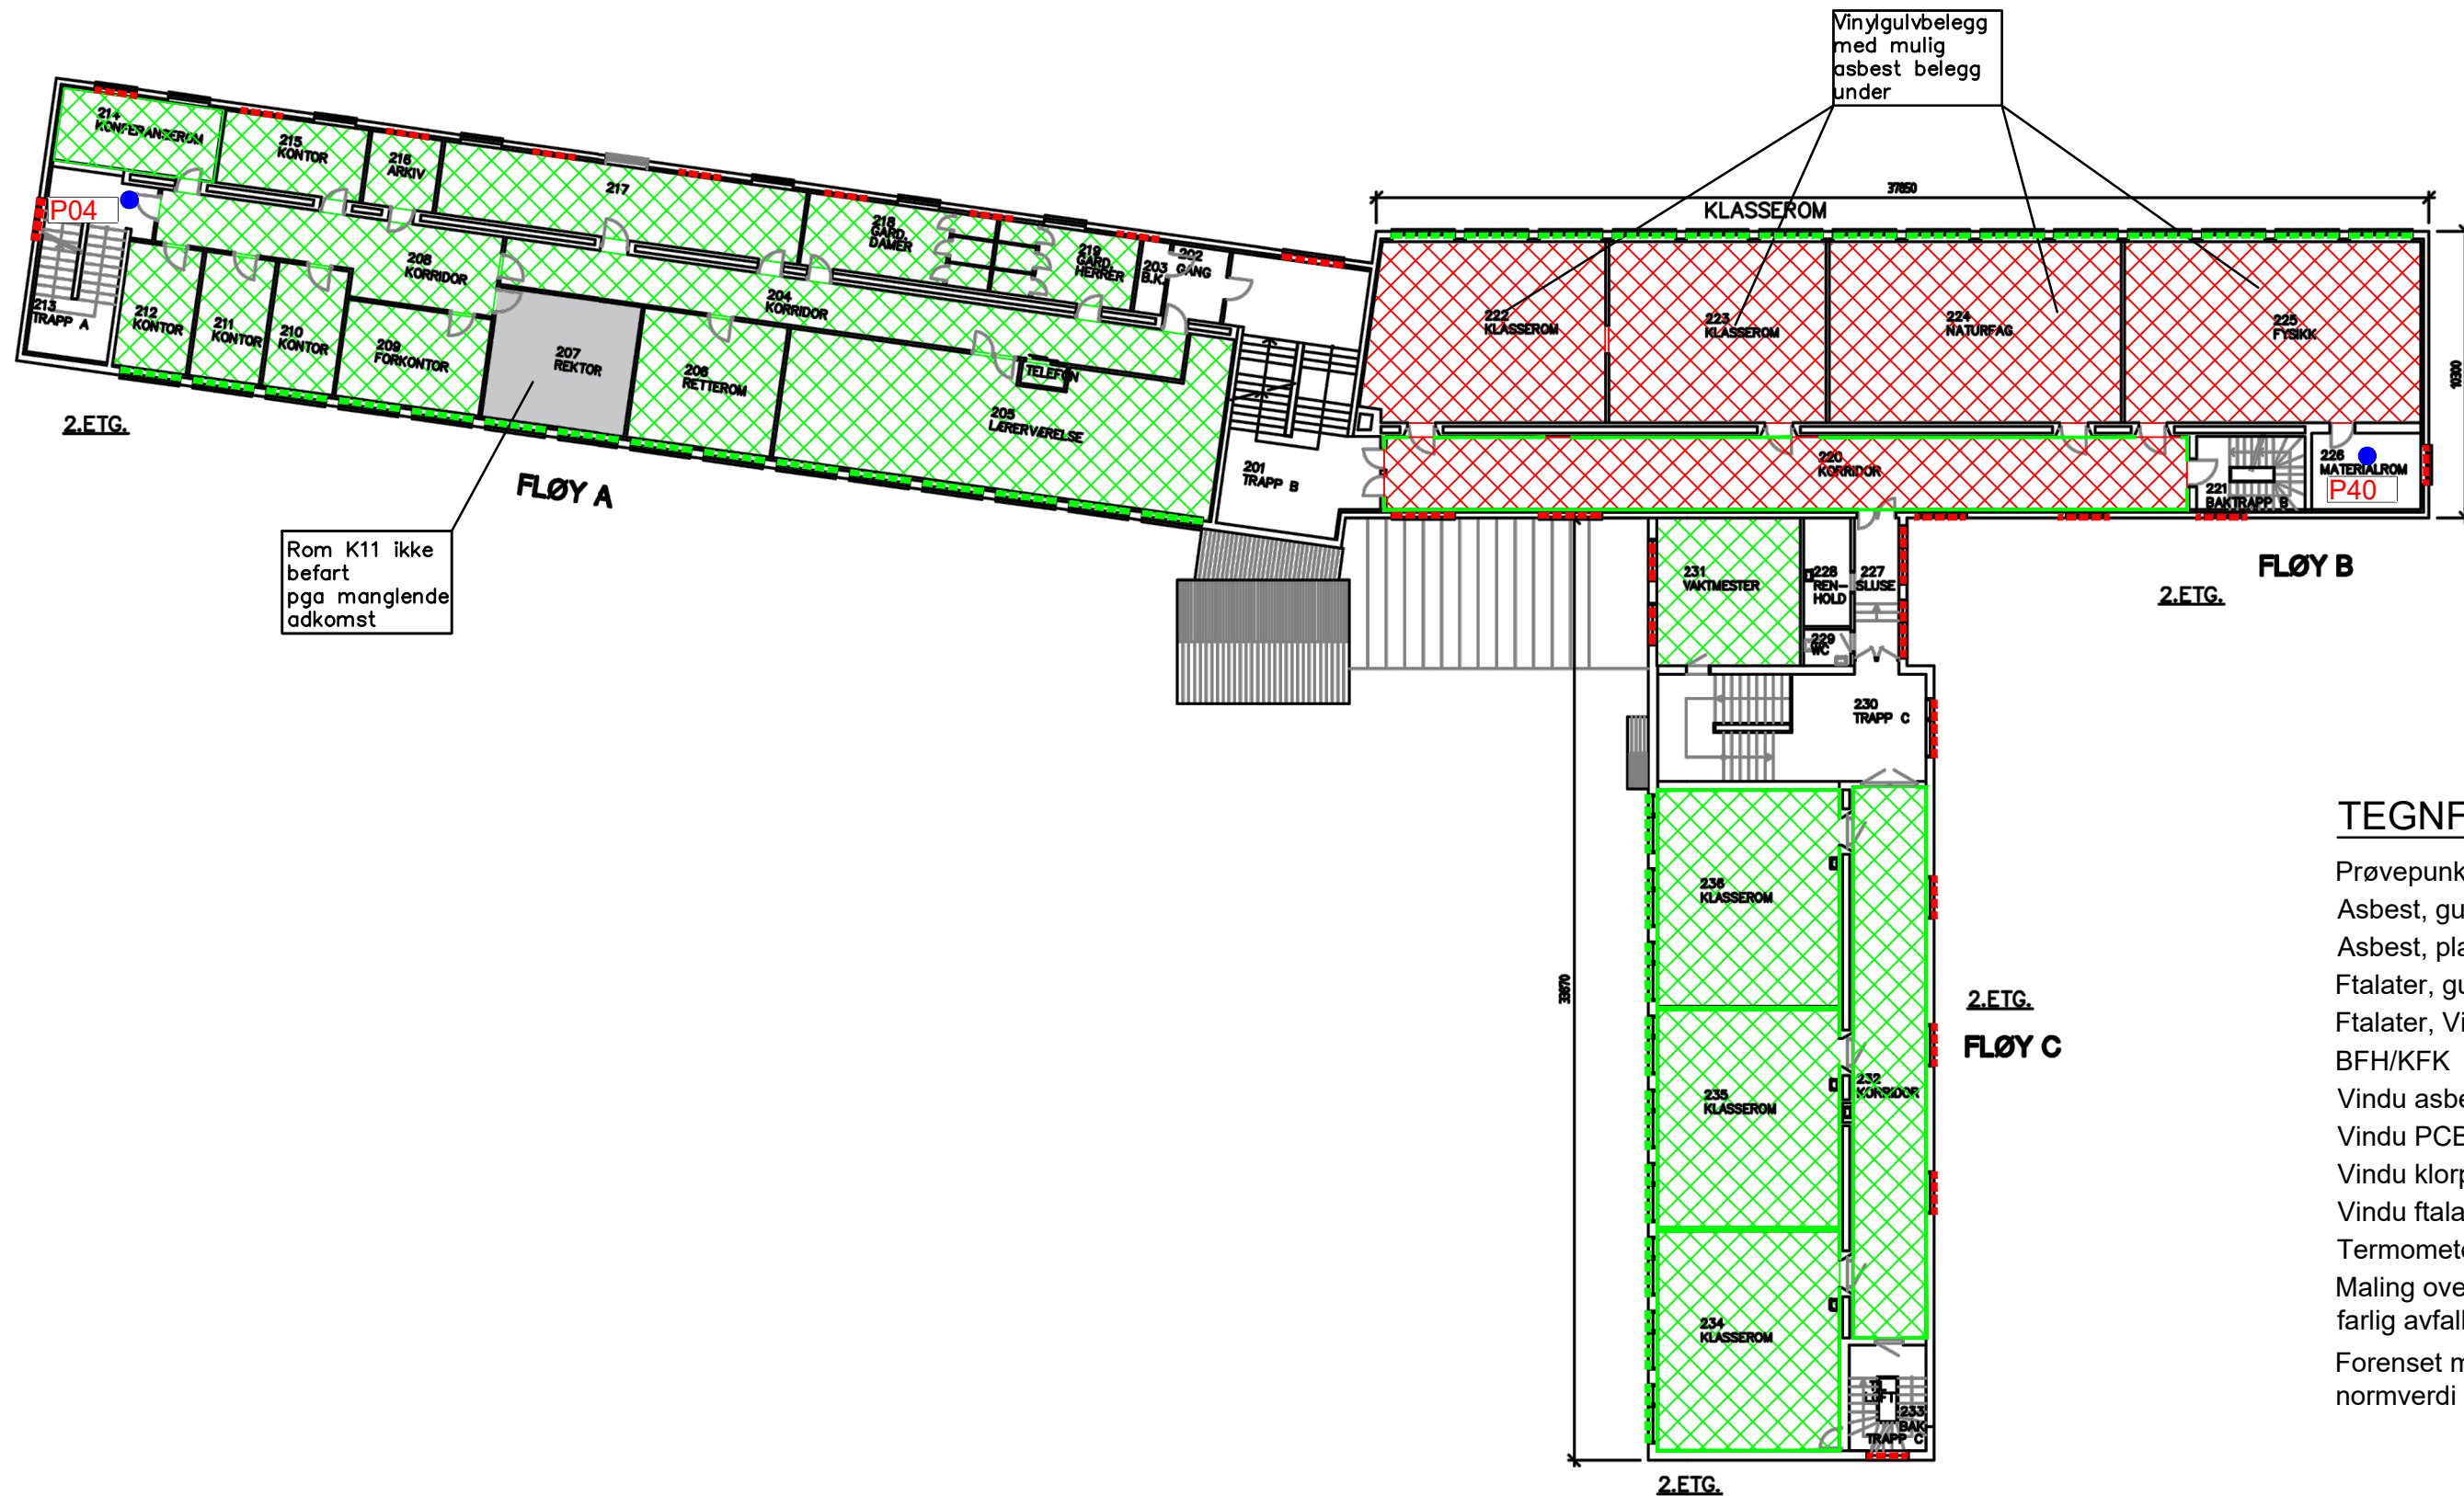
Rom K11 ikke befart pga manglende adgang

Vinylgulvbelegg med mulig asbest belegg under

Vinduer merket som asbest er originale fra byggeåret. Antas å inneholde asbest i vinduskitt. Hvis de skal leveres som annet avfall må de prøvetas

Nr	Prøvemateriale	Analyser
P04	Betong	T.metall+PCB7
P40	Gulvbelegg/lim	Asbest
