Strand kommune

Vurdering av restbæreevne og prisestimat oppgradering

Rapport nr. 04 – 16

Vågen kai Jørpeland

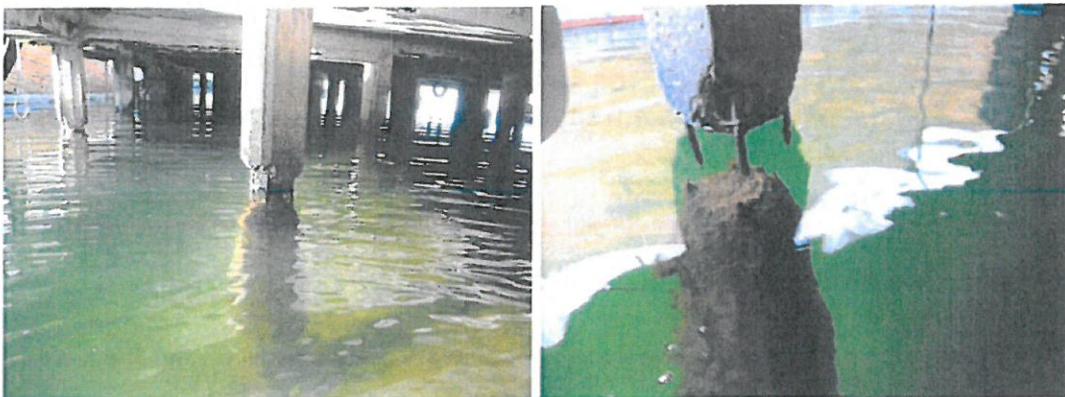
Slik kaien står pr april 2016 er det store skader som påvirker bæreevne og trafikksikkerhet. Flere av pilarene er forvitret i stykker 20-25stk med forskjellig alvorlighetsgrad. Dette påvirker både vertikal bæreevne og sidestabilitet i forhold til fortøyning.

Løsningen vil i så tilfelle være å etablere kappestøp på ca 25stk av pilarene og mure opp med kantstein mot øvrig vei slik at det ikke ferdes med bil på kaien.

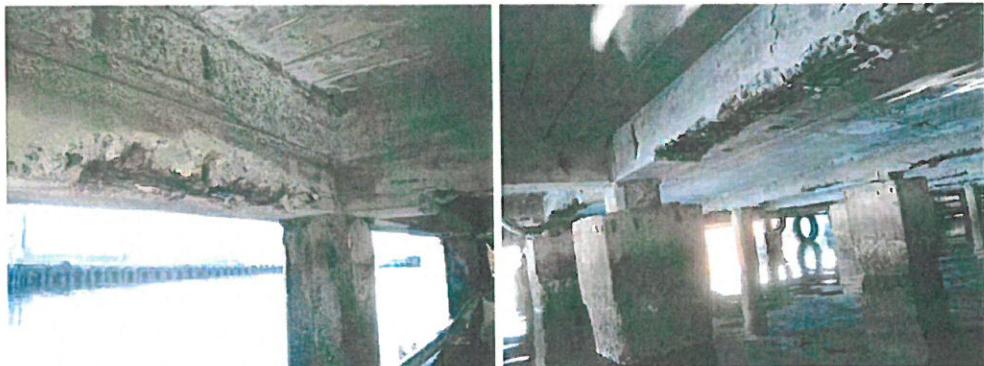
Betondragere under kaien er preget av avskalling og armeringskorrosjon. Nesten hele arealet i underkant av dragerne har eksponert armering.

Betondekket ser ut til å være i grei nok stand i underkant, men i likhet med bjelkene er trolig overdekningen av armeringen svært begrenset.

Slik situasjonen er i dag så er det stor fare for at kaien kan kollapse som følge av manglende pilarer. Dette er riktig nok hensyntatt ved at kaiområdet er fysisk avsperret for allmennheten og kun yrkesfiskere har tilgang til kaien.
