BERGEN KOMMUNE
BYRÅDSAVDELING FOR FINANS,
EIENDOM OG EIERSKAP

Tilstandsrapport

LAKSEVÅG BARNEHAGE

Sverre Hjetlands vei 17

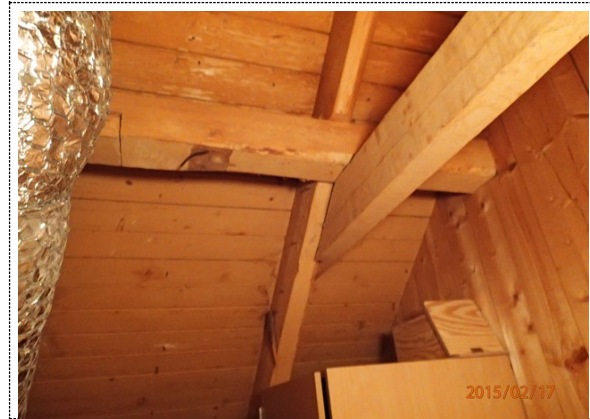
Bilde nr. 220.02 Bæresystemer.
Åser som del av bæresystem.

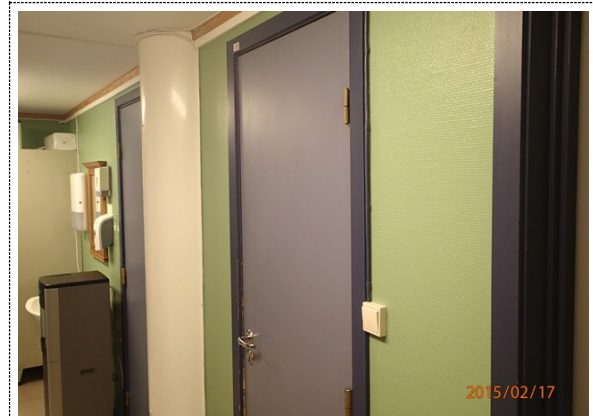
Bilde nr. 240.02 Innervegger
Tapetserte og malte Huntonitt / trefiberplater.

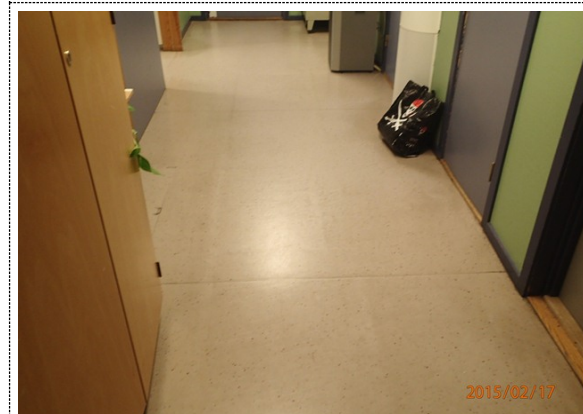
Bilde nr. 255.02 Gulvoverflater
Gulvoverflater består av linoleumsbelegg Noen
arealer har god kvalitet på overflate.

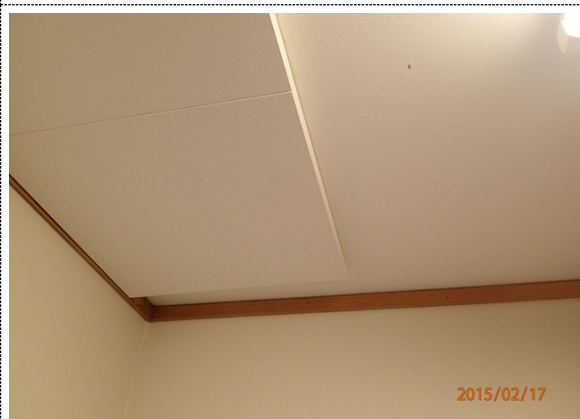
Bilde nr. 256.01 Himlinger
Himling av trefiberplater med lydhimling montert på plater.

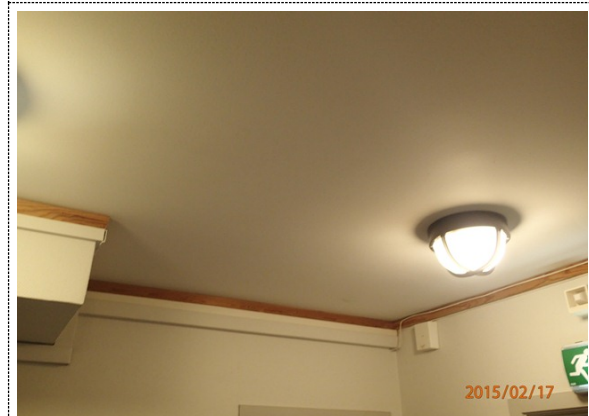
Bilde nr. 256.04 Himlinger
Malte himling. Gips / trefiberplater.

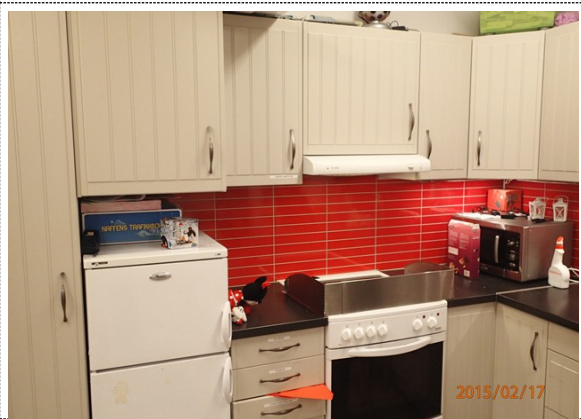
Bilde nr. 273.01 Kjøkkeninnredning
Kjøkkeninnredning 2. etg er i god stand.

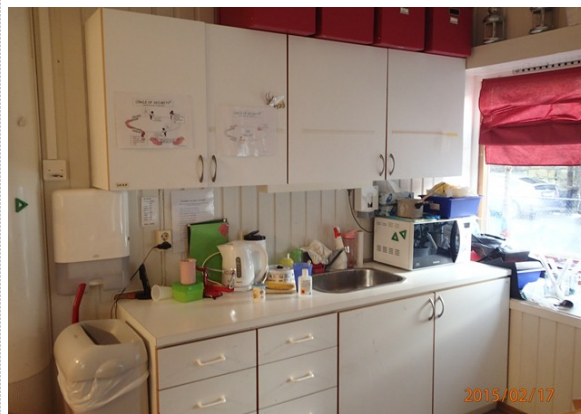
Bilde nr. 273.03 Kjøkkeninnredning
Kjøkkeninnredning 1. etg. I god stand.

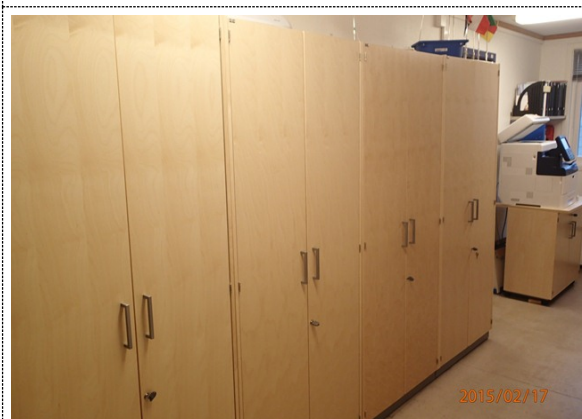
Bilde nr. 275.01 Skap og reoler.
Lukkete skap, god løsning for å minske støvdeponi.

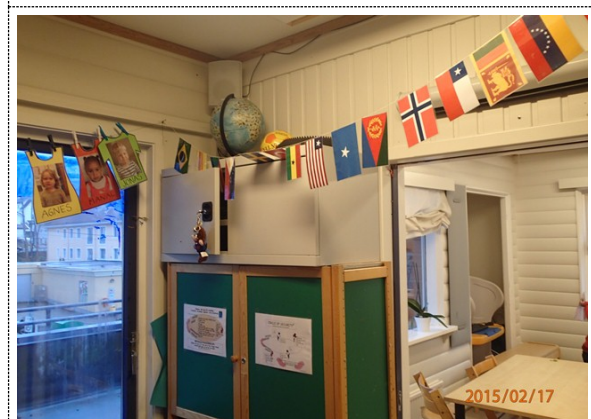
Bilde nr. 275.02 Skap og reoler.
Skap og reoler fremstår i god stand. En del skap har dører.

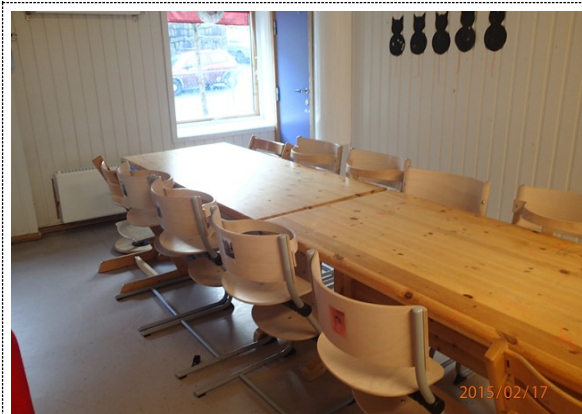
Bilde nr. 276.01 Sittebenker, stolrader, bord
Stoler og bord av nyere dato. I god stand.

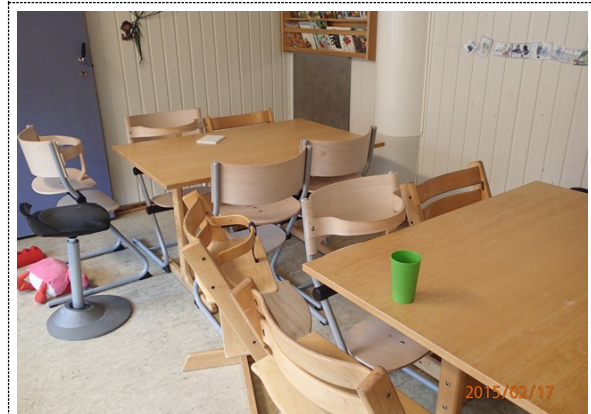
Bilde nr. 276.02 Sittebenker, stolrader, bord
I god stand og fungerer godt.

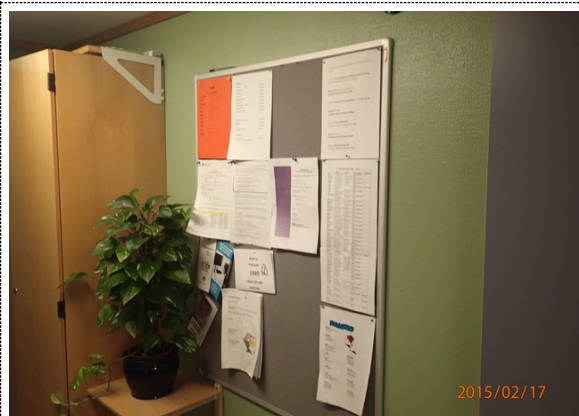
Bilde nr. 277.01 Skilt og tavler.
Oppslagstavler ved forskjellige avdelinger.

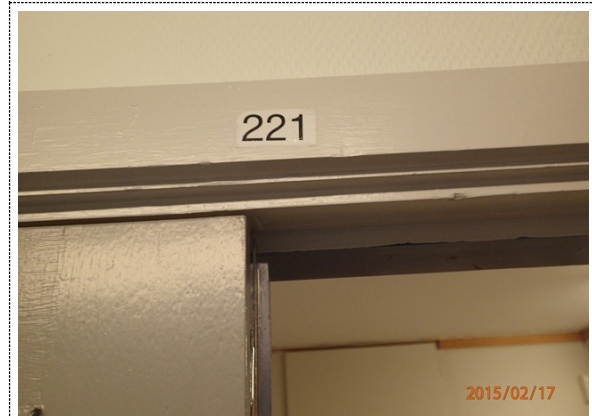
Bilde nr. 277.02 Skilt og tavler.
Skilting av dører. Romnummer er tapet på dørlist.

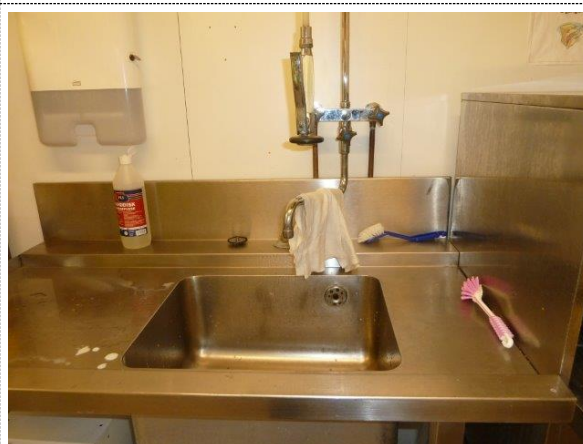
Bilde nr.310.12
Spyle kran med fleksibel slange til dampvasker.

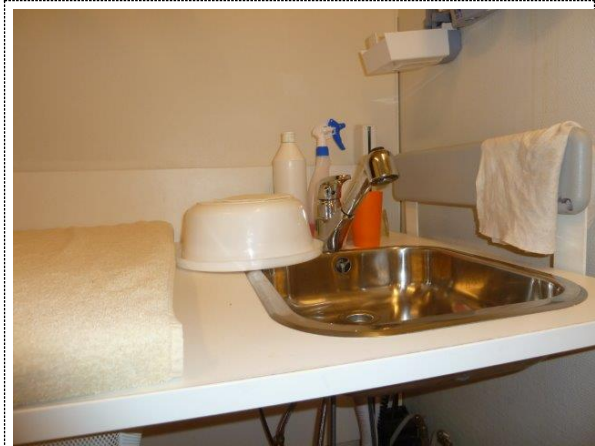
Bilde nr.310.15
Avdelingskjøkken

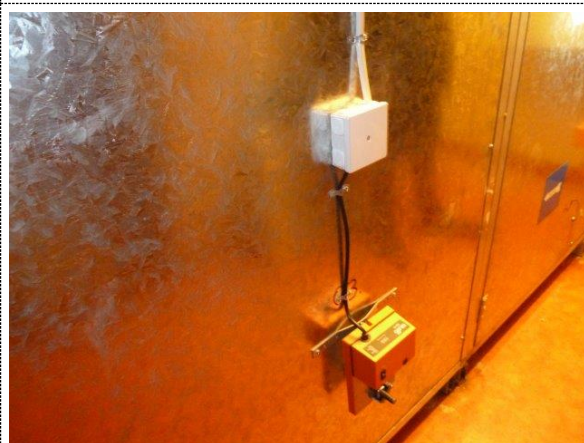
Bilde nr.360.02
Reguleringsspjeld på ventilasjonsanlegg

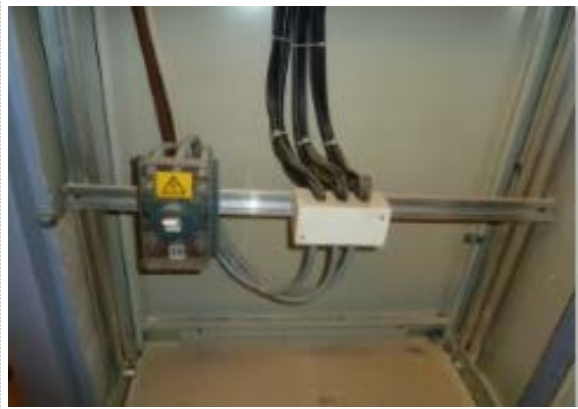
Bilde nr.410.01 Fordelingskap

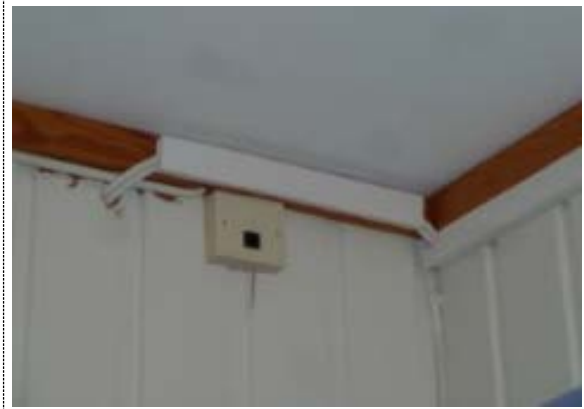
Bilde nr.410.02 Inntak

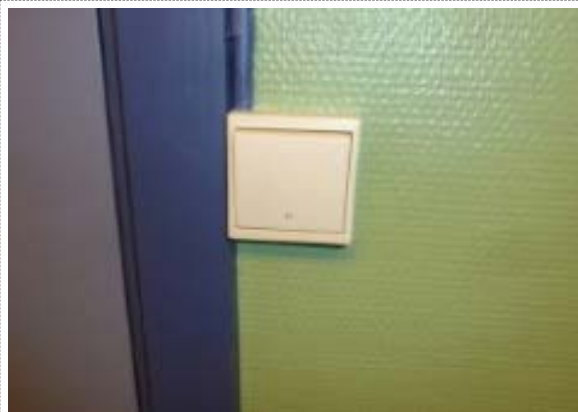
Bilde nr.410.03 Føringsveier på vegg

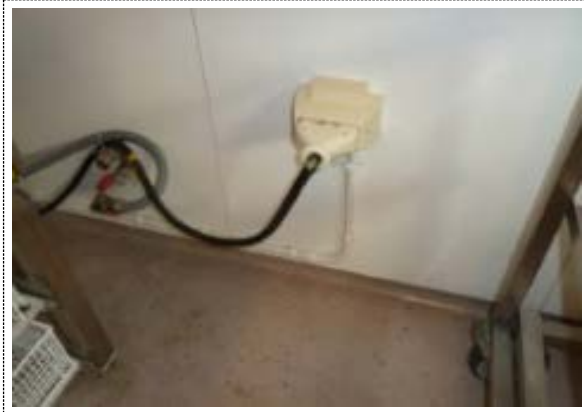
Bilde nr.430.01 På vegg bryter

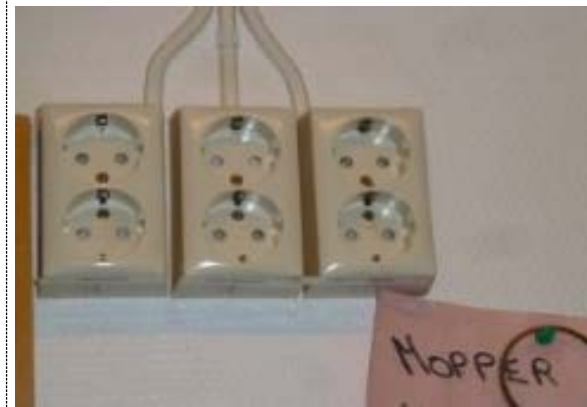
Bilde nr.430.05 Stikkontakt på vegg

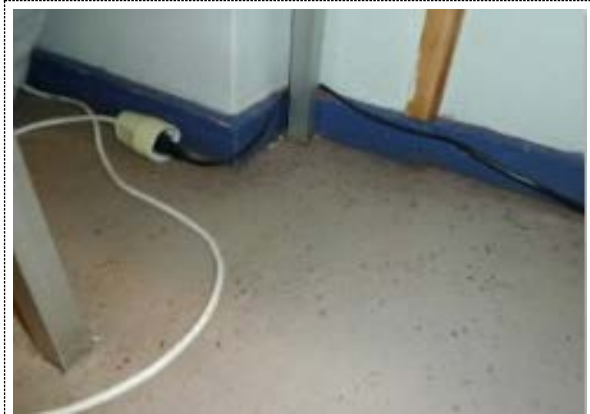
Bilde nr.430.11 På vegg montasje ikke håndverksmessig utført

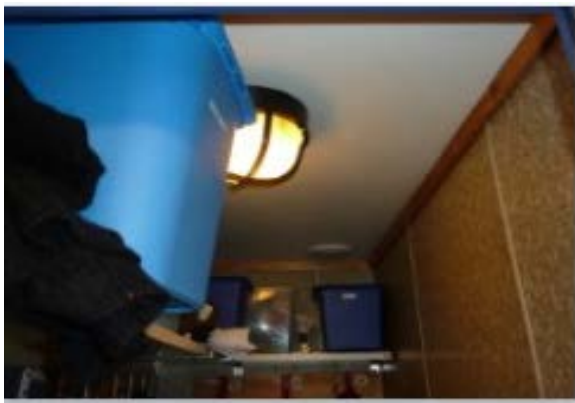
Bilde nr.440.02 Belysning i korridor

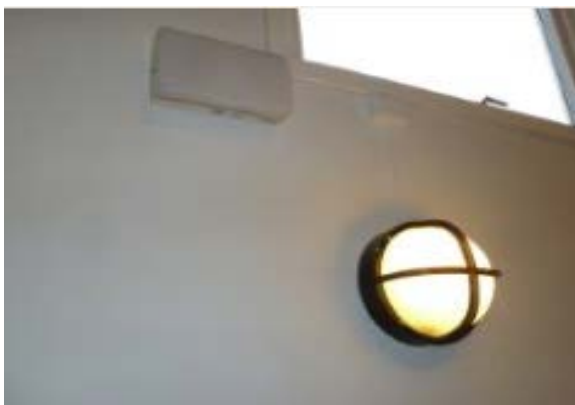
Bilde nr.440.04 Belysning bad

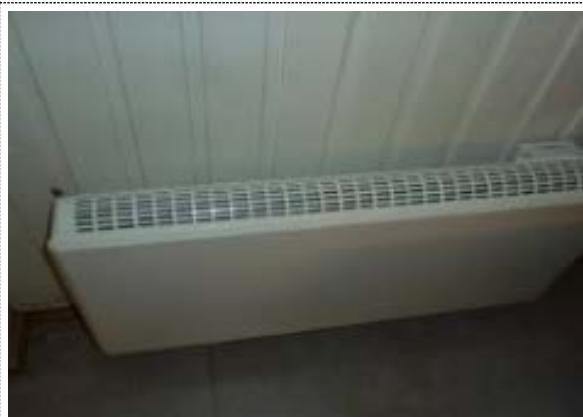
Bilde nr.450.02 Panelovn delvis tildekket

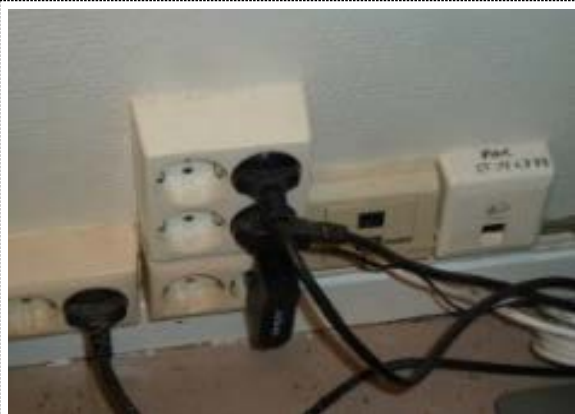
Bilde nr.450.04 Styring varmekabel

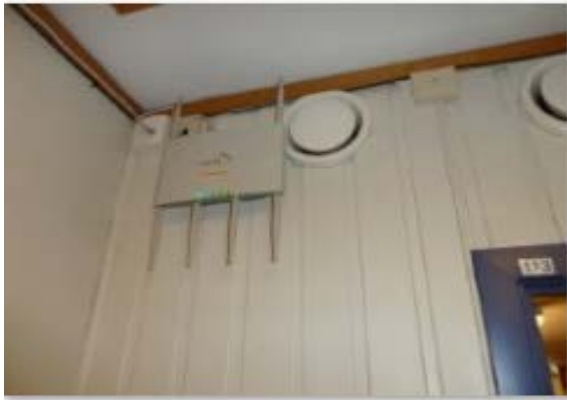
Bilde nr.520.02 Tele og data uttak ved smartboard

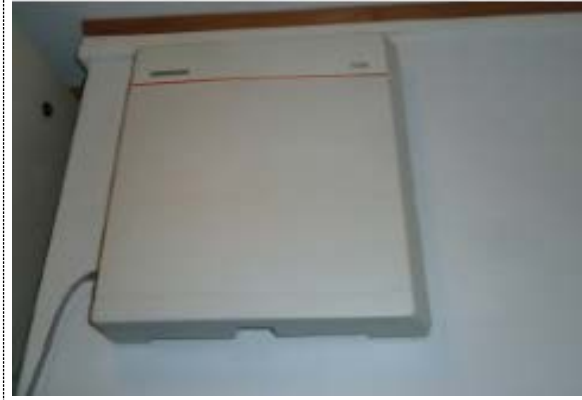
Bilde nr.520.03 Trådløs WiFi

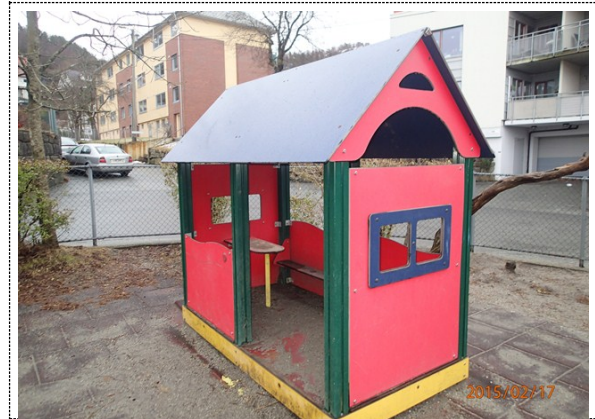
Bilde nr. 770.01 Parker og hager
Lekeapparater på uteareal i god stand.

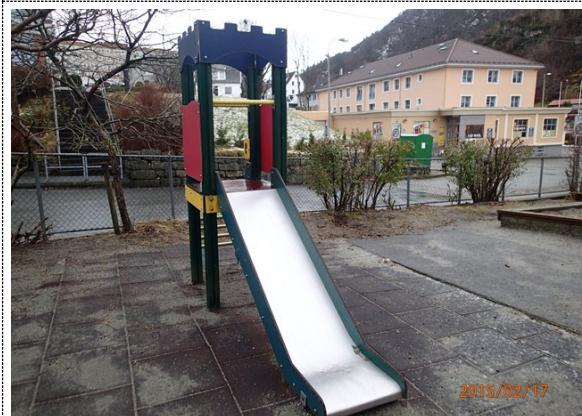
Bilde nr. 770.02 Parker og hager
Lekeapparater på uteareal i god stand.
