# EKSPERTYZA TECHNICZNA

## 103/2017

Oceny możliwości i sposobu wykonania planowanej przebudowy budynku  
Ambasady Norwegii w Warszawie przy ul. Chopina 2A

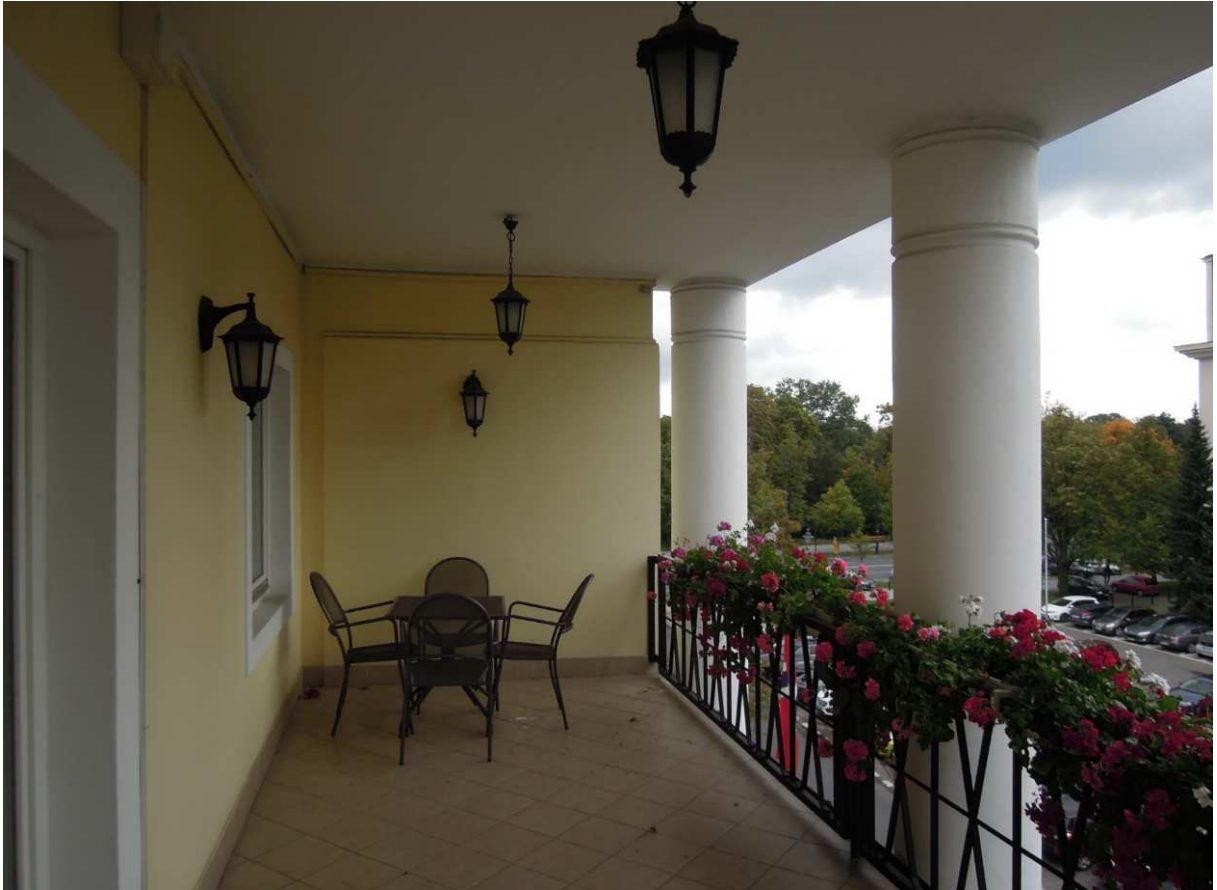
W trakcie wizji lokalnych nie stwierdzono uszkodzeń słupów. Ogólnie stan techniczny słupów określono jako **dobry**.

Widoczne słupy elewacyjne w poziomie II piętra.
