Tilstandsvurdering Meteorologisk Institutt, Blindern

OPPDRAGSNAVN	Meteorologiske institutt Blindern
PROSJEKTNUMMER	19137
DOKUMENTNUMMER	
DATO	20.09.2018

OPPDRAGSGIVER	Statsbygg
OPPDRAGSGIVERS REFERANSE	Haavar Vive

UnionConsult har på oppdrag fra Statsbygg utarbeidet en tilstandsvurdering av Meteorologiske institutt på Blindern med gnr. -44 og bnr. 202-, beliggende i Oslo.

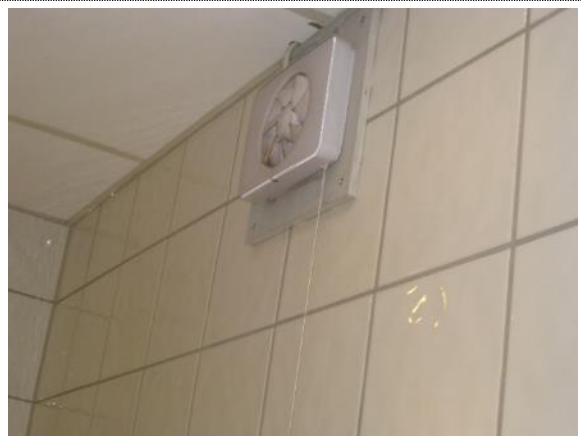
Bilde nr. RIV 03
Avtrekk bad

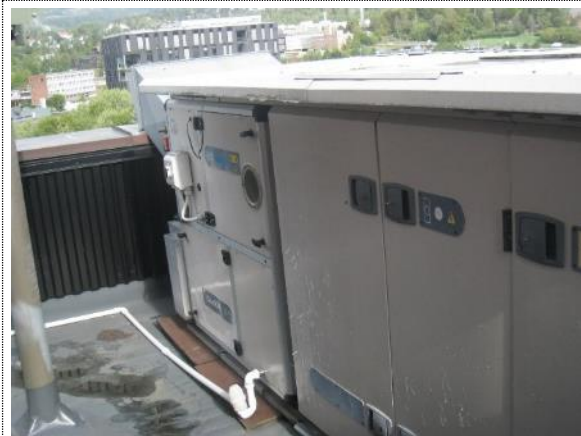
Bilde nr. RIV 04
Gold aggregat på tak for værsal

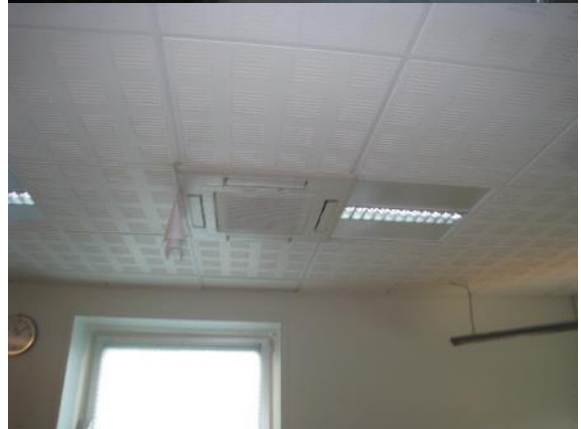
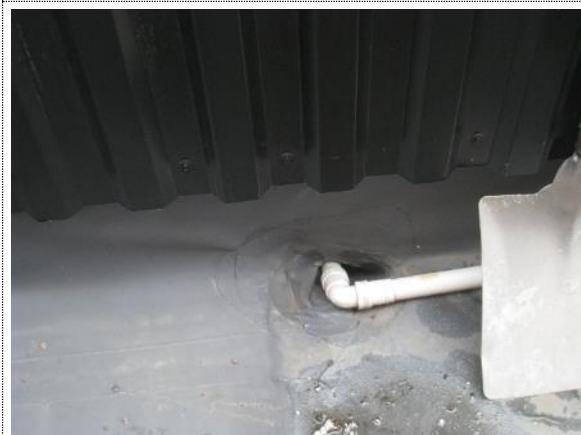
Bilde nr. RIV 06
Kondensavløp lite fagmessig

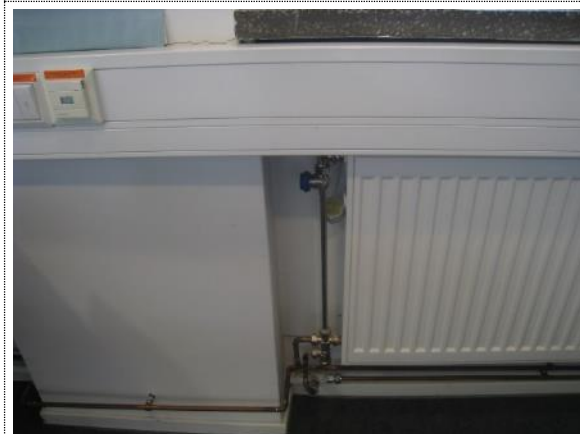
Bilde nr. RIV 08
Det er brukt kobber rør i
varmeanlegg. Ikke iht varmenormen.

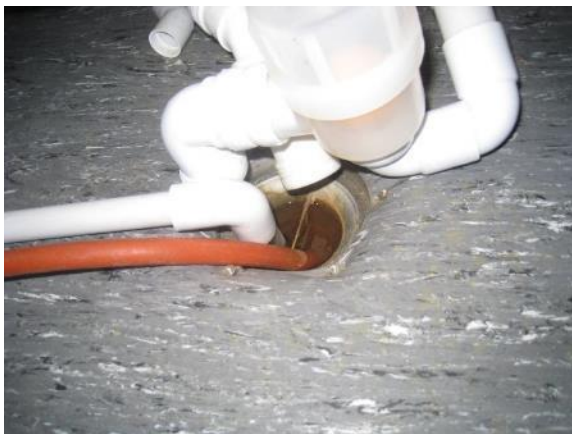
Bilde nr. RIV 13
Belegg/sluk virker dårlig tilpasset.

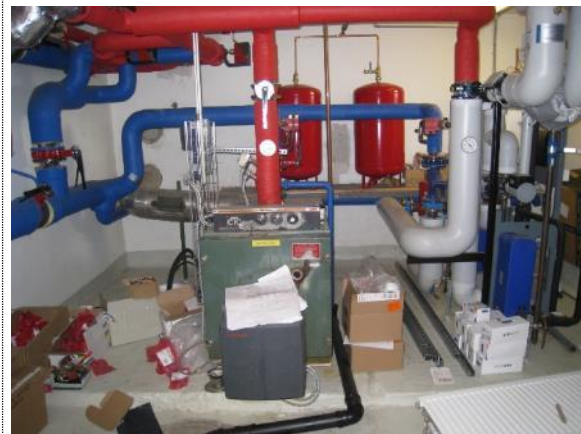
Bilde nr. RIV 30
Fyrrom er under ombygning. Reserve oljekjel er utgått på dato.

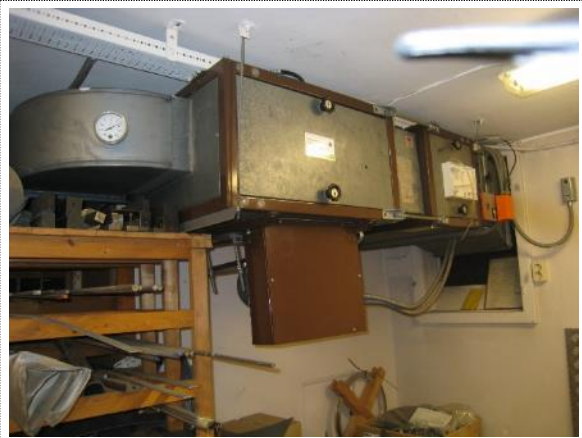
Bilde nr. RIV 33
Aggregat for versksted er utgått på dato

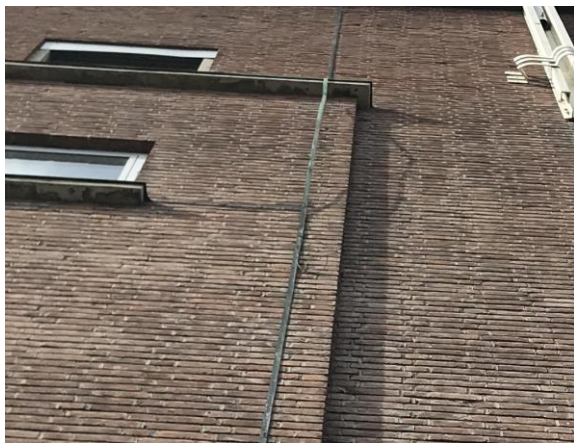
Bilde nr. RIE 11
Lynvern: Nedleder er i ferd med å løsne helt fra
veggen. Det vises ikke så tydelig på bildet, men
man ser på skyggen at store deler av skinna
ikke har løsnet.

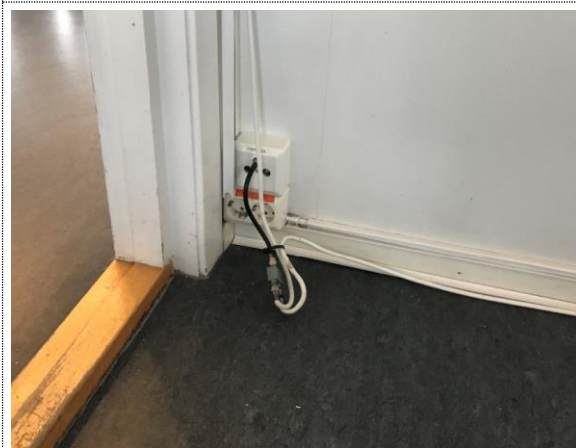
Bilde nr. RIE 20
Kabel har falt ut av kanal etter at lokk har løsnet.

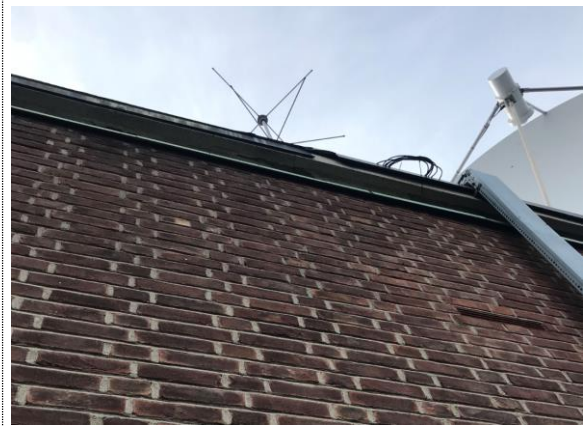
Bilde nr. RIB 02
Løst og manglende beslag og overdekning i underkant av murkrone er borte.

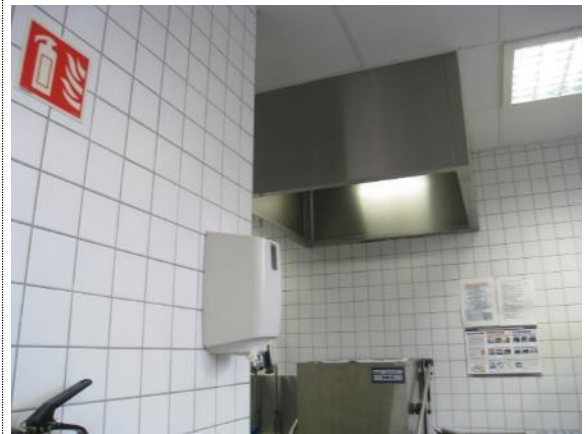
Bilde nr. RIV 36
Hette over oppvaskmaskin

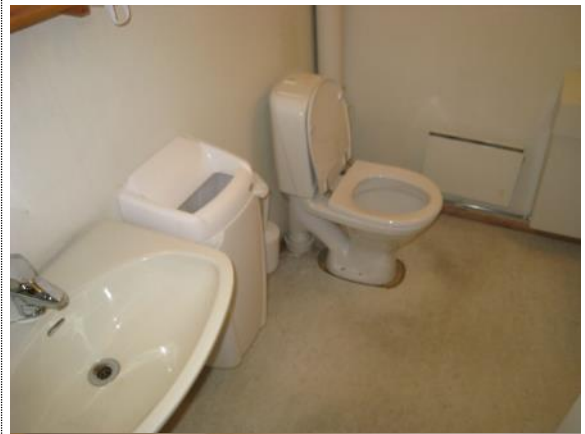
Bilde nr. RIV 46
Toalett rom utgått på dato.

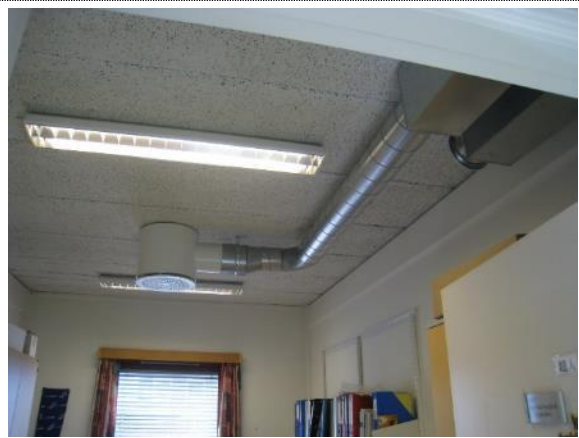
Bilde nr. RIV 47
Ventilasjonsløsning i typisk kontor.
Ingen romstyring

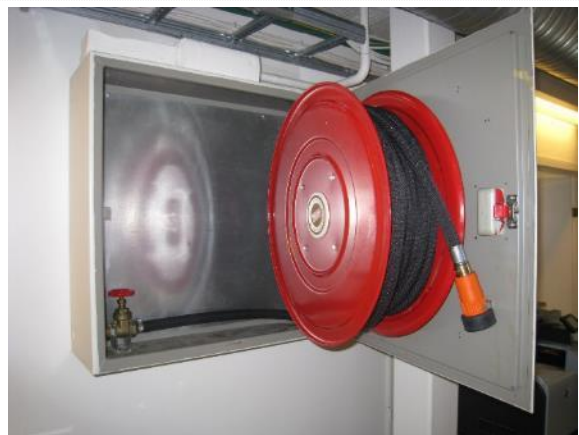
Bilde nr. RIV 49
Brannskap, kran utgått på dato

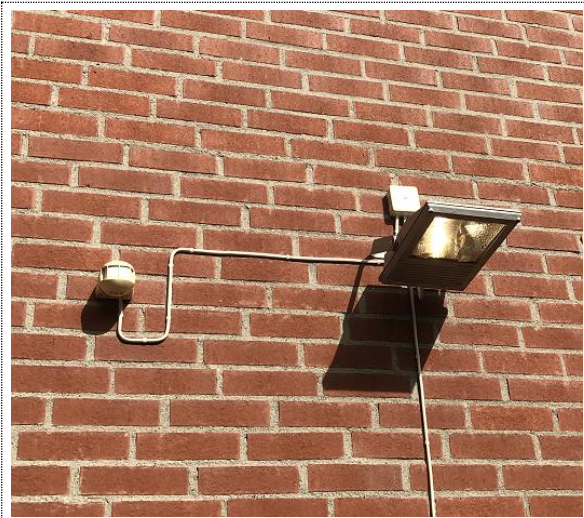
Bilde nr. RIE32
Utebelysning som står på midt på dagen.

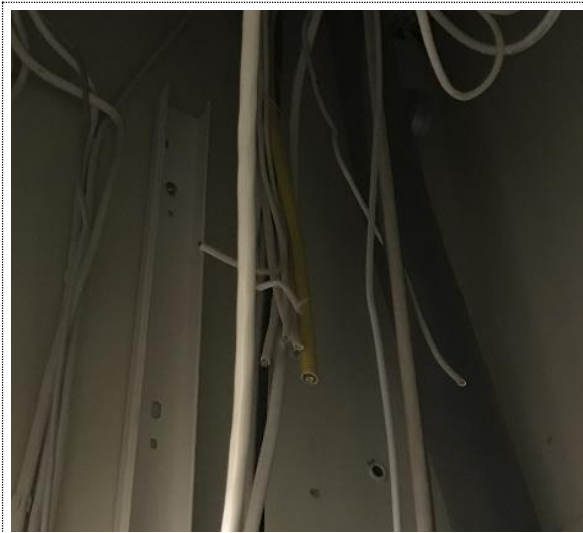
Bilde nr. RIE33
Kabler som er klippet uten å bli terminert i henhold til regelverk.

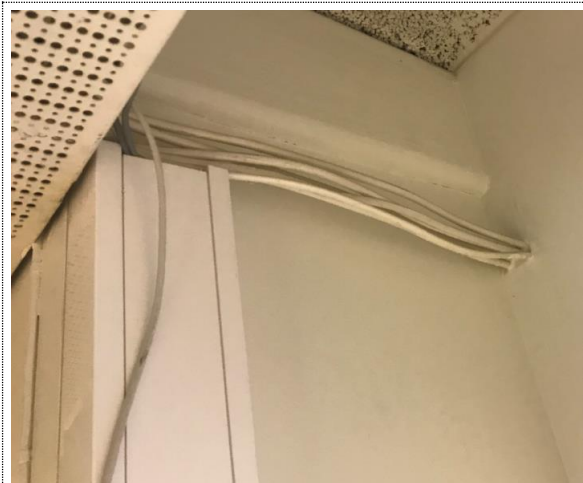
Bilde nr RIE35
Kabler er ikke fagmessig utført. Monter kanal.

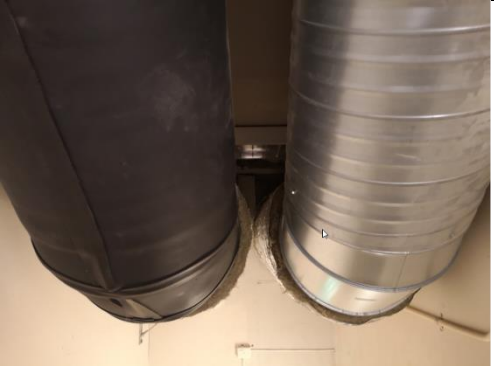
9	Gjennomføring branntetting	<p>Ventilasjonskanaler gjennom branncellebegrensende vegg mellom trapp 500A og korridor 500C ikke tilfredsstillende branntettet. Det må gjennomføres en nøye gjennomgang av alle gjennomføringer i branncellebegrensende bygningsdeler da det sannsynligvis er flere gjennomføringer som ikke er tilfredsstillende tettet.</p> <p>Kostnader er medtatt under kap 36 Luftbehandling</p>

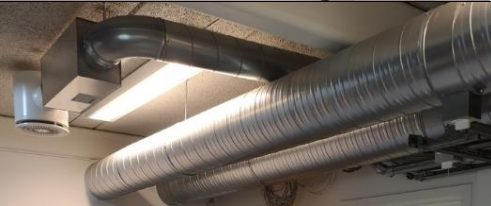
TG 3
3	Ventilasjonskanaler bryter branncellebegrensen de konstruksjoner uten at sikring mot brann brannspredning mellom ulike brannceller.	Det må monteres brannspjeld på ventilasjonskanaler som brytes branncellebegrensende bygningsdeler. Kostnader er medtatt under kap 36 Luftbehandling

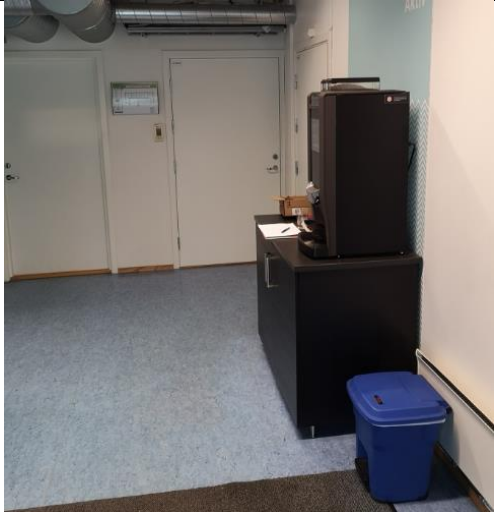
5	Lagring/oppbevaring av brennbart materiale skal ikke forekomme i rømningsvei.	Alt brennbart fjernes fra rømningsvei/trapperom.
