Prosjekt navn: AH KOS Planlegging Rehab D blokk	Prosjekt nr.:	Ansvarlig:	Dato: 26.08.2020
---	---------------	------------	----------------------------

Prosj.-adm. Bunnledninger D Blokka
Ansvarlig: Akershus Universitetssykehus HF
Avdeling: AH KOS Drift og vedlikehold u.etg
Postboks:
Gate: Parkvegen 35
Sted, Postnummer: 2212 Kongsvinger
Telefon:
Fax:
Mobil:
E-mail:

Rørinspeksjonen er utført ifølge, NORVAR - Prosjektrapport 145/2005
Vekting av observasjoner ifølge, NORVAR - Rapport 150/2007

Rapport fra inspeksjon

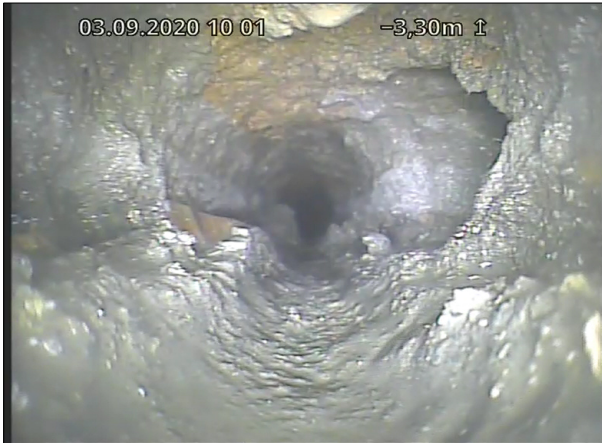
Foto: S_Sectionname_Stiger trappegang_Gren
hovedstrekk_20200911_1411_A.jpg
9m, Inspeksjon fullført -
