Loran C, Vesterålen – miljøsaneringsbeskrivelse

Miljøkartleggingsrapport

DATO / REVISJON: 15. juni 2023 / 00

DOKUMENTKODE: 10247085-01-RIM-RAP-001

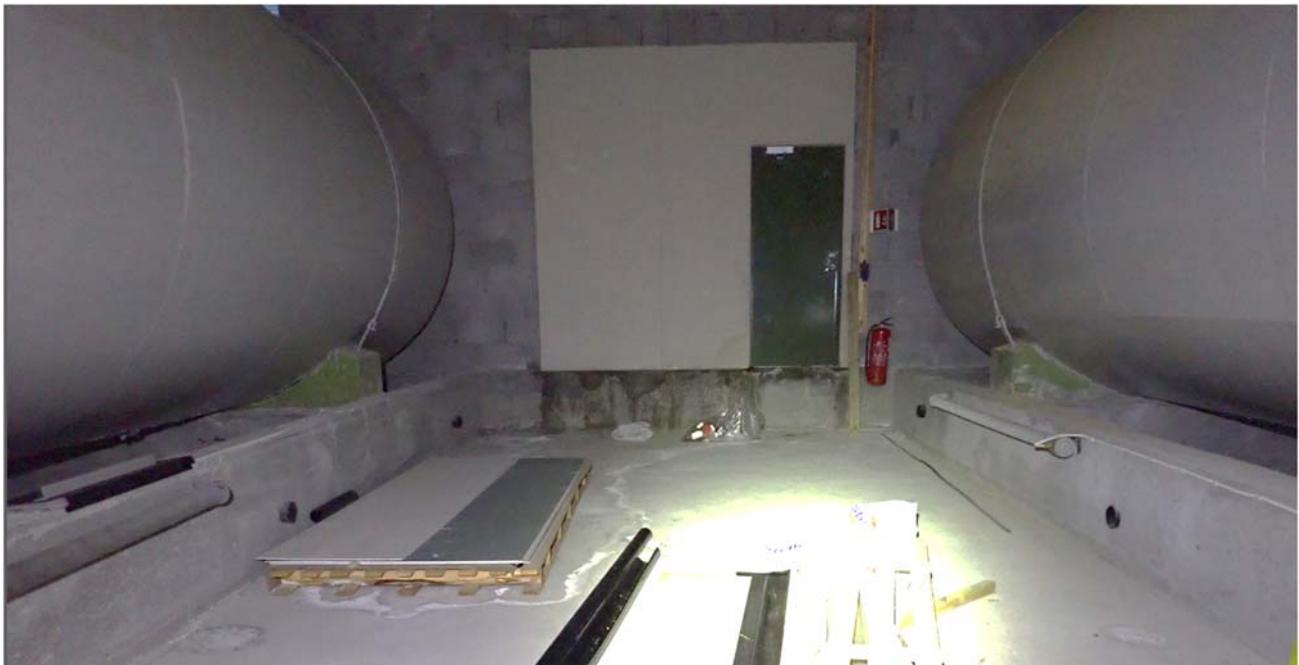
Figur 10 Dieseltankene (2 stk a 45 m³) inni tankbygget.

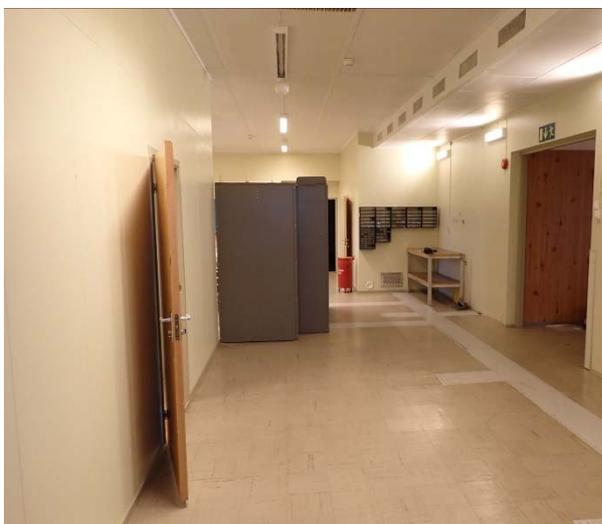
Figur 20 Gangareal i elektronikkbygget. På gulvet er det vinylfliser.

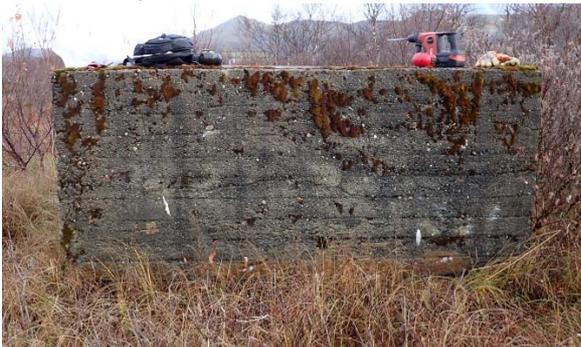
Figur 38 Eksempel på betongfundament delvis over terreng.

Enkelte av betongfundamentene/festeanordningene har skarpe kanter/armeringsrester stående opp i terrenget, som dyr og mennesker kan skade seg på dersom de trækker på og/eller faller mot disse. Det anbefales at disse konstruksjonene slipes av/fjernes slik at det ikke er risiko for skade på mennesker og dyr.

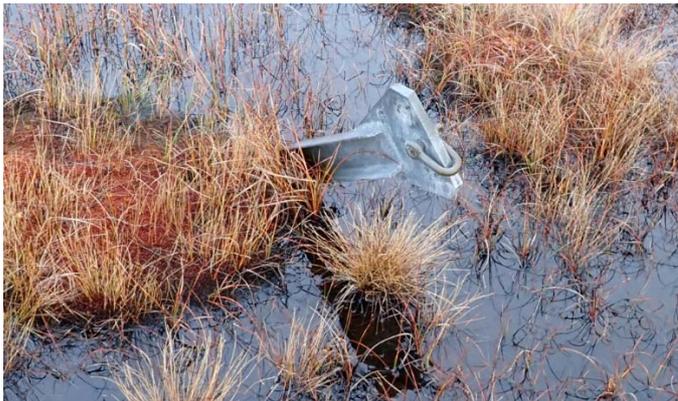
Figur 39 Metallfeste som antas å være festet til et betongfundament (eller til berg) under vann/nede i myra.

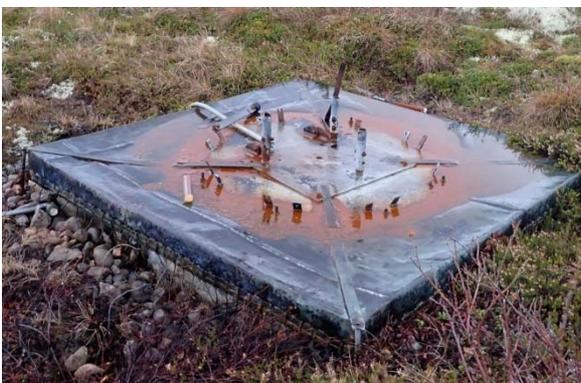
Figur 40 Eksempel på betongfundament med metallbeslag, delvis over terreng.

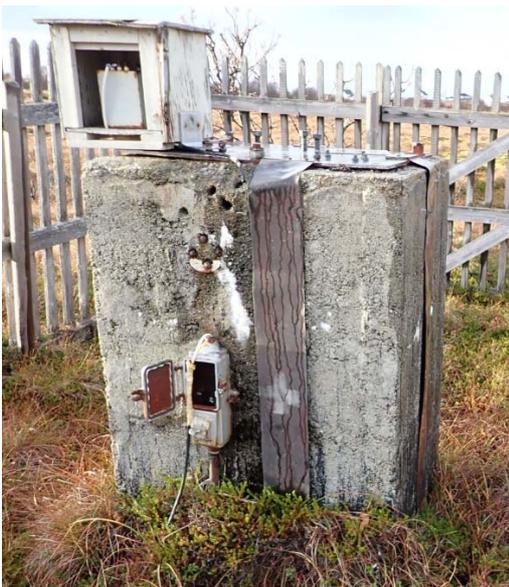
Figur 42 Betongfundament med elektriske koblinger/bokser. Fundamentet har tilhørt én av lyttmastene.

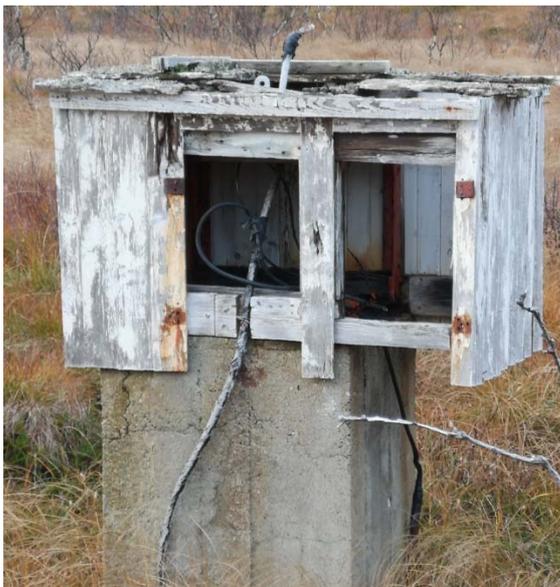
Figur 43 Betongfundament med elektriske koblinger/bokser.

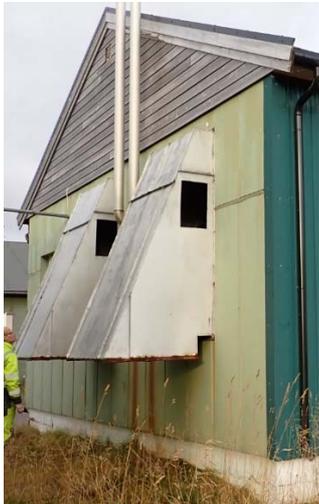
<p>Eternitplater på fasaden mot sørvest på reservekraftbygget.</p>

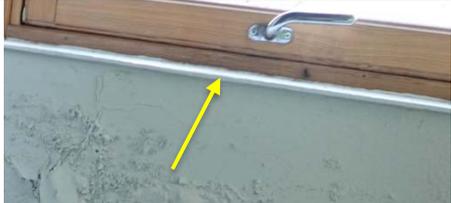
<p>Takpapp på garasje. Takpappen inneholder asbest.</p>
<p>Vindusbrett av eternitt</p>	<p>I <u>elektronikkbygget</u> og <u>senderbygget</u> ble det observert antatt asbestholdige vindusbrett.</p> <p>Ved riving håndteres vindusbrettene som asbestholdig dersom det ikke utføres analyse som avkrefter innhold av asbest.</p>

<p>Senderbygget: vindusbrett med mistanke om innhold av asbest.</p>

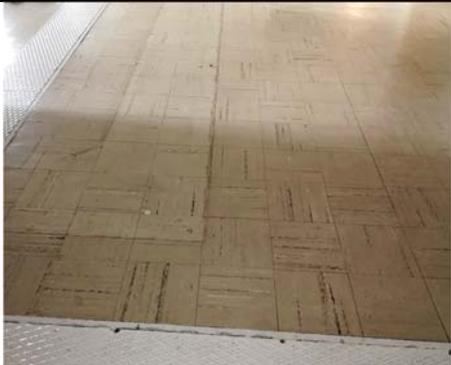
Bygningsmateriale	Beskrivelse	Bilde
<p>Vinylfliser</p>	<p>I <u>elektronikkbygget</u> og <u>senderbygget</u> ble det i de fleste rommene registrert gulvfliser med mistanke om innhold av asbest.</p> <p>Det ble tatt en stikkprøve av én av gulvflisene (grå gulvflis) i elektronikkbygget (prøve E1). Det ble også tatt to prøver av vinylflis i Senderbygget (SB4 og SB5).</p> <p>Det ble påvist asbest av typen krysotil i gulvflisene. Det antas at alle gulvflisene i alle bygningene inneholder asbest.</p> <p>Ved fjerning skal alle asbestholdige gulvfliser saneres av godkjent firma og leveres som asbestholdig materiale til godkjent mottak.</p> <p><i>Kommentar: Vinylflisene kan også inneholde mykgjørere (ftalater og/eller klorparafiner), ev. tungmetaller, og sluttdisponering av flisene må avklares med godkjent mottak.</i></p>

<p>Gulvfliser med innhold av asbest, i elektronikkbygget.</p>
<p>Brannører</p>	<p>Det er registrert to brannører i <u>garasjen</u>. Alder på dørene er ikke kjent, men dørene bør undersøkes for mulig innhold av asbestholdige materialer i forbindelse med rivingen. Det kan være eternitt rundt låsene, eventuelt tynn hvite asbestholdig plater bak metallplatene i dørene.</p> <p>Hvis det registreres materialer med mistanke om innhold av asbest, skal dørene håndteres som asbestholdig.</p>

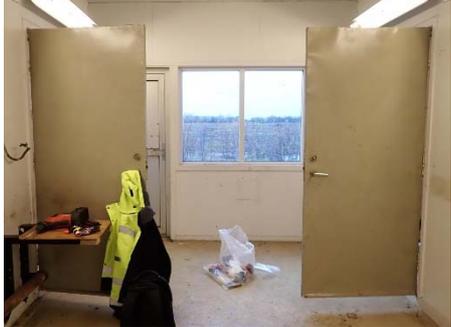
<p>Brannører med mulig asbest.</p>

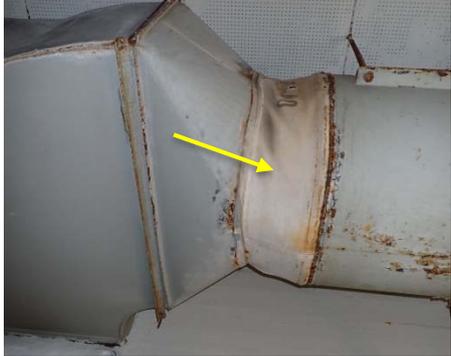
<p>Asbestholdig isolasjon på røykgassrør.</p>
<p>Duk ifm. ventilasjonskanaler</p>	<p>Det ble observert en duk mellom to ulike ventilasjonskanaler i reservekraftbygget. Duken anbefales undersøkt for innhold av asbest før riving.</p>

<p>«Overgangsduk» mellom ventilasjonskanaler. Duken bør prøvetas for innhold av asbest.</p>

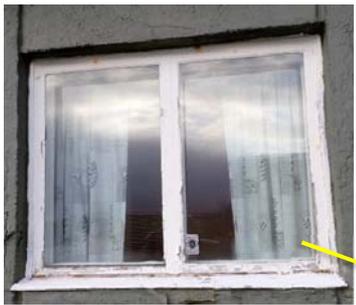
<p>Elektronikkbygg: Eldre trevindu. Det ble ikke påvist asbest i vinduskittet.</p>

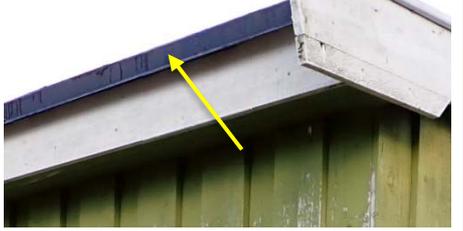
Bygningsmateriale	Beskrivelse	Bilde
Takpapp	<p>Det ble tatt en stikkprøve av takpapp på <u>snekkerverkstedet</u> (prøve S3).</p> <p>Prøven viste ikke innhold av asbest, og takpappen leveres som ordinært avfall til godkjent mottak.</p>

<p>Takpapp på snekkerverkstedet. Takpappen inneholder ikke asbest.</p>
Maling på betongfundamenter	<p>På flere av <u>betongfundamentene i myrområdet</u>, samt på et fundament like nord for senderbygget, ble det registrert et svart belegg på betongen. Det ble tatt en stikkprøve av belegget på fundamentet nord for senderbygget (prøve SB2) for analyse av asbest.</p> <p>Det ble ikke påvist asbest i det svarte belegget.</p> <p>For fjerning av betongfundamenter vises det til kapittel 8.</p>

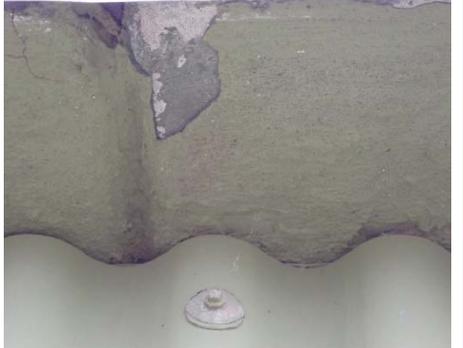
<p>Maling på betongfasade bak eternittplater på garasje (prøve G7).</p>

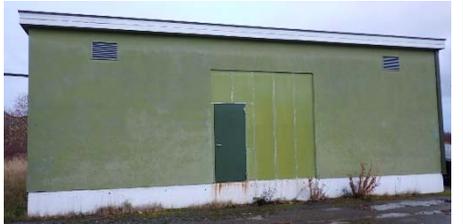
<p>Maling på fasade (prøve T4) og grunnmur (prøve T5) på tankbygg.</p>

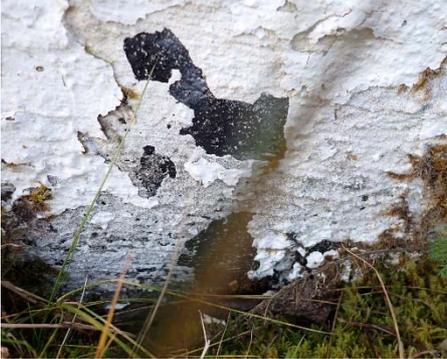
<p>Maling og svart belegg på grunnmur (prøve SB3) på senderbygg.</p>

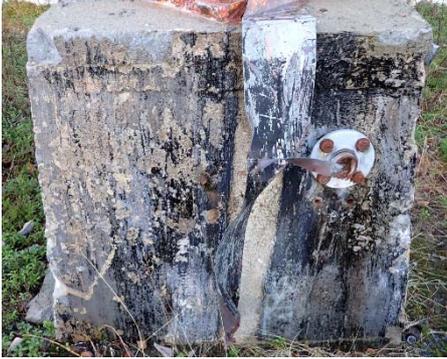
<p>Svart belegg på fundament (prøve SB3) nord for senderbygg.</p>

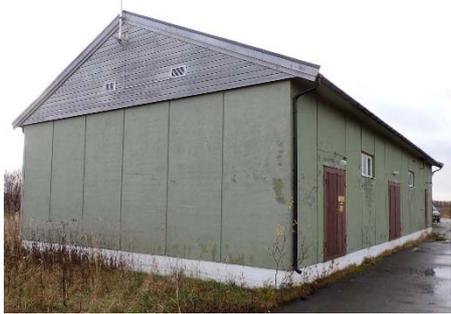
<p>Maling på fasade (prøve R1) og grunnmur på reserkræftbygg.</p>

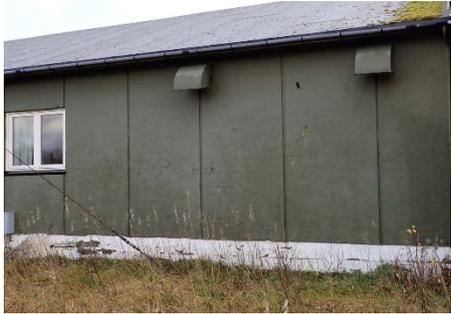
<p>Maling på fasade (farlig avfall, jf. prøve E1) og grunnmur (prøve E4, ikke farlig avfall,) på elektronikkbygg.</p>
<p>Fasadekledning med CCA</p>	<p>Det er tatt stikkmålinger ved bruk av XRF på fasadekledningen av tre på <u>garasjen, tankbygget og snekkerverkstedet</u>.</p> <p>Det ble ikke registrert CCA-impregnert trevirke på noen av de tre byggene. <u>Se også kapittel 7.13.</u></p> <p>Ved riving skal fasadekledning leveres som ordinært avfall (behandlet trevirke) til godkjent mottak.</p> <p>Et eksempel på treverk som ikke er undersøkt, er kledningen øverst på mønet på senderbygget.</p> <p>Dersom det ved riving påtreffes treverk med mistanke om innhold av CCA som ikke er kontrollert, skal treverket leveres til godkjent mottak som farlig avfall om det ikke utføres analyse/måling som avkrefter dette.</p>

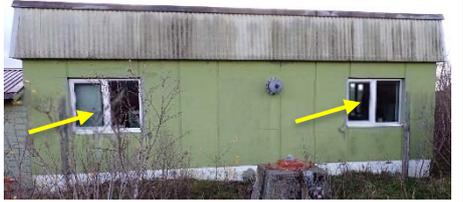
Bygningsmateriale	Beskrivelse	Bilde
Isolerglassruter med klorparafiner	<p><u>Senderbygget</u>: Isolerglassrutene er fra 1980-tallet. Rutene antas å inneholde klorparafiner.</p> <p>Ved uttak av rutene kontrolleres avstandslista. Isolerglassruter med klorparafiner tas ut hele, og leveres uknust til godkjent mottak som farlig avfall.</p>

<p>Isolerglassruter fra 1980-tallet i senderbygget.</p>
Isolerglassruter med ftalater (ordinært avfall)	<p>Det ble ikke registrert isolerglassruter som er eldre enn 1990 i de øvrige undersøkte bygningene. Ved riving leveres hele isolerglassruter med datostempling etter 1990 som ordinært avfall til godkjent mottak. Fugemassen i seg selv antas å være farlig avfall, og dersom rutene knuses skal deler med fugemasse leveres inn som farlig avfall til godkjent mottak.</p> <p>Koblet vindu i snekkerverksted håndteres også som ordinært avfall.</p>

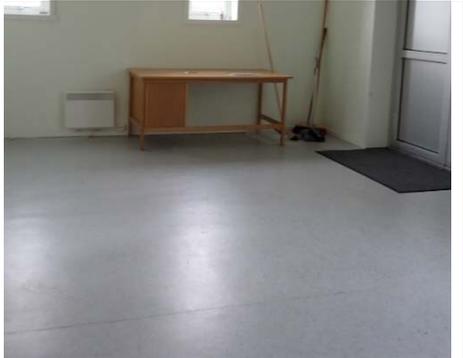
Bygningsmateriale	Beskrivelse	Bilde
Gulvoverflater med asbest	Oversikt over registrerte gulvoverflater med asbest er gitt i kapittel 7.2.	
Gulvbelegg og -lister av vinyl	<p>I <u>elektronikkbygget</u> er det registrert gulvbelegg av vinyl i to av rommene lengst nord, mens det i flere av rommene i bygget er gulvlister av vinyl.</p> <p>I <u>senderbygget</u> er det vinylister på gulvet i de fleste rommene.</p> <p>Gulvbelegg og -lister av vinyl fjernes og leveres til godkjent mottak som farlig avfall mhp. ftalater.</p>

<p>Gulvbelegg av vinyl i rom lengst nord i elektronikkbygg.</p>
Maling på betonggulv	<p>Det ble i malingen på gulvet i garasjen (prøve G3) påvist 160 mg/kg PCB. Konsentrasjonen er over grenseverdien for krav om fjerning og destruksjon gitt i avfallsforskriften. Malingen må fjernes fra betonggulvet og leveres til godkjent mottak for destruksjon.</p> <p>Da det ikke kan utelukkes at det er benyttet samme type maling på gulvet nede i smøregraven, må (såfremt det ikke foreligger dokumentasjon på annet) malingen i smøregraven også håndteres som PCB-holdig, jf. kapittel 8.4.</p> <p>Det estimeres ca. 90 m² gulvoverflate med PCB-holdig maling. I kapittel 5 er det i mengdeoverslaget antatt at 1 cm betong under malingen fjernes sammen med malingen, og sendes for destruksjon.</p> <p>Det ble observert oljesøl på betonggulvet i smøregraven. Det vurderes imidlertid at det etter fjerning av 1 cm av betongoverflaten på gulvet i smøregraven ikke er så høye konsentrasjoner av olje igjen i betongen at den må håndteres som farlig avfall (jf. kapittel 8.4).</p>

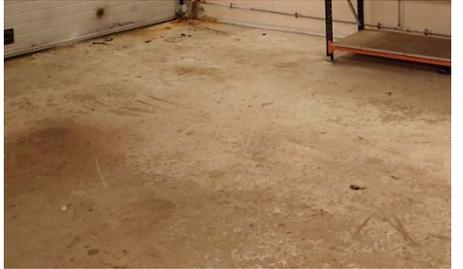
<p>Maling på betonggulv i garasje. Malingen inneholder bly, sink og PCB₇ over grensen for farlig avfall. PCB-konsentrasjonen er også over grenseverdien for krav om fjerning og destruksjon gitt i avfallsforskriften.</p>

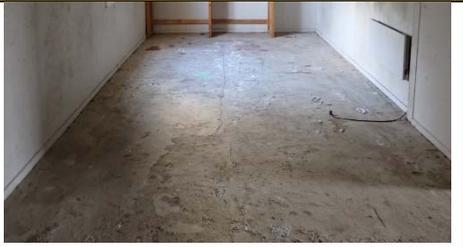
Maling på betonggulv	<p>Det ble tatt prøve av malingen på gulvet i <u>snekkerverkstedet</u>, men det ble ikke påvist konsentrasjoner over grensen for farlig avfall prøven (prøve S2). Se også kapittel 8 for vurdering av nyttiggjøring av betong.</p>

<p>Maling på betonggulv i snekkerverksted.</p>

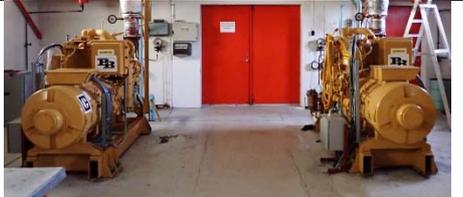
Bygningsmateriale	Beskrivelse	Bilde
Aggregater	<p>Det er registrert to dieselaggregater i <u>reservekraftbygget</u>.</p> <p>Ved demontering av aggregatene må disse tømmes for diesel/olje av godkjente spesialfirma.</p> <p>Aggregatene leveres som EE-avfall til godkjent mottak.</p> <p>Estimert mengde ca. 2 tonn.</p>

<p>Aggregat i reservekraftbygget.</p>
Dieseltank	<p>Det er registrert to 45 m³ dieseltanker i stål i <u>tankbygget</u>.</p> <p>Tankene og rør må tømmes og rengjøres iht. gjeldende regelverk av kvalifisert personell. Tomme og rengjorte tanker leveres til materialgjenvinning.</p>

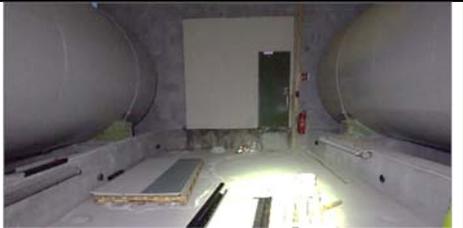
<p>To dieseltanker i stål i tankbygget.</p>
Nedgravd oljetank	<p>Under gulvet i <u>reservekraftbygget</u> skal det ifølge grunneier ligge en 5 m³ oljetank. Ifølge grunneier er tanken tom og fylt med sand.</p> <p>Graving rundt bygningene på eiendommen må gjøres aktsomt i tilfellet det er andre tanker i grunnen.</p> <p>Det gjøres videre oppmerksom på at det kan være oljeforurensede masser i tilknytning til nedgravde tanker. Ved opptak av tanker må det utføres en miljøgeologisk undersøkelse for å dokumentere forurensningstilstanden.</p>

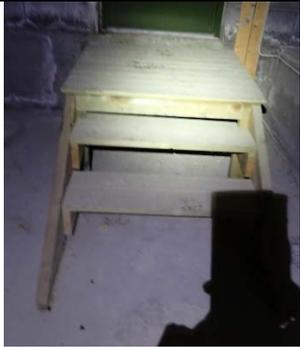
Bygningsmateriale	Beskrivelse	Bilde
CCA-impregnert trevirke	<p>Det er tatt stikkmålinger ved bruk av XRF på fasadekledningen av tre på <u>garasjen, tankbygget og snekkerverkstedet</u>.</p> <p>Det er påvist CCA-impregnert trevirke i trappen innvendig og utvendig i <u>tankbygget</u>.</p> <p>CCA-impregnert trevirke leveres til godkjent mottak som farlig avfall.</p>

<p>CCA-impregnert trapp i tankbygg.</p>

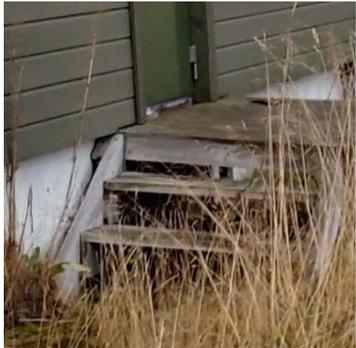
<p>CCA-impregnert trapp på utside av tankbygg.</p>

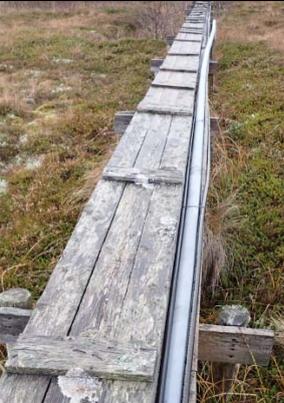
Bygningsmateriale	Beskrivelse	Bilde
<p>Kreosotimpregnert trevirke</p>	<p>Alt trevirke (f.eks. stolper/trebord til gjerder og gangbruer, samt kabelgaten mellom senderbygget og elektronikkbygget), som står i <u>myrområdet rundt bygningene</u> ser ut til å inneholde kreosot. Det ble også informert om av grunneier at dette treverket ble påsmurt kreosot da det ble oppsatt.</p> <p>Kreosotholdig trevirke leveres til godkjent mottak som farlig avfall.</p> <p>Mengde kreosotimpregnert trevirke som skal fjernes er usikker, og mengde er derfor ikke beregnet.</p>

<p>Kreosotholdig kabelgate.</p>

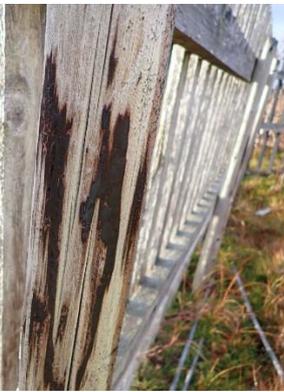
<p>Kreosotholdig gjerdestolpe.</p>

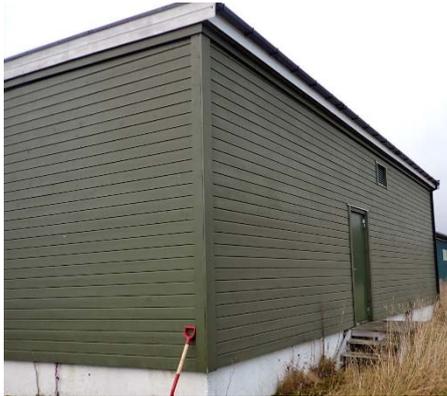
<p>Behandlet trepanel uten CCA på tankbygg.</p>

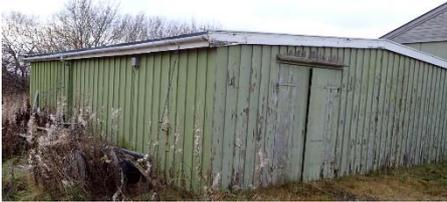
<p>Behandlet trepanel uten CCA på snekkerverksted.</p>

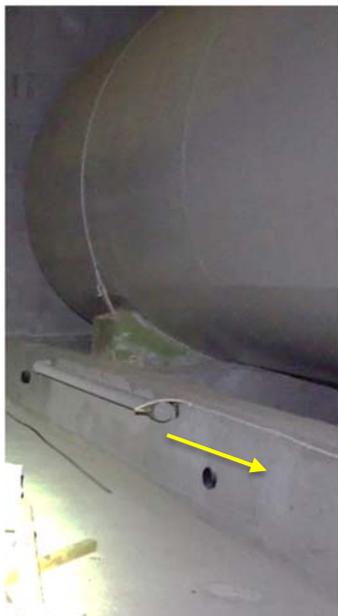
Figur 54 Betongfundament under tanker i tankbygg (prøve T3).

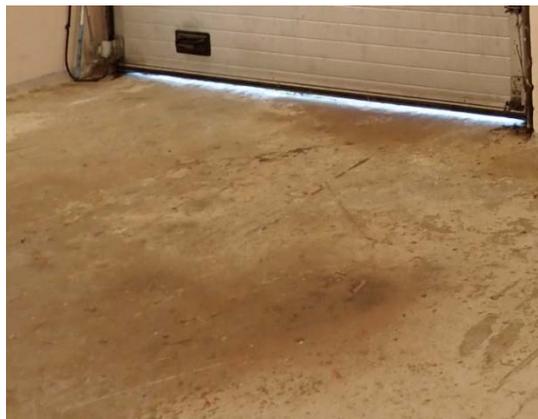
Figur 55 Prøve ble tatt av betongen under malingen i garasjen (prøve G5).

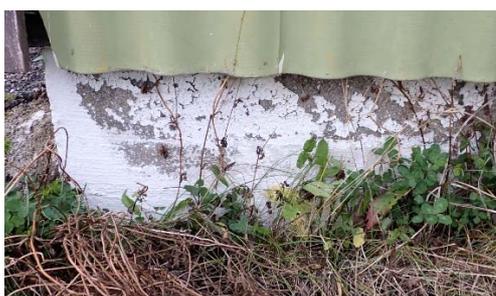
Figur 56 Prøve ble tatt av betongen bak malingen på garasjen (prøve G10).

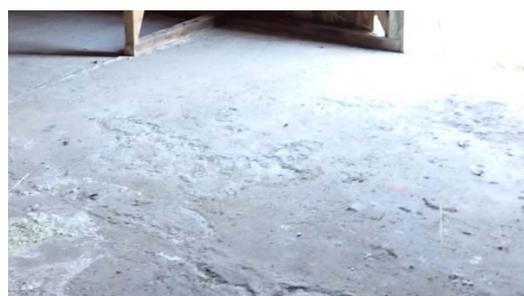
Figur 57 Betonggulv i garasjen (prøve S1).
