Rapport etter nedtapping av Leirmo RA

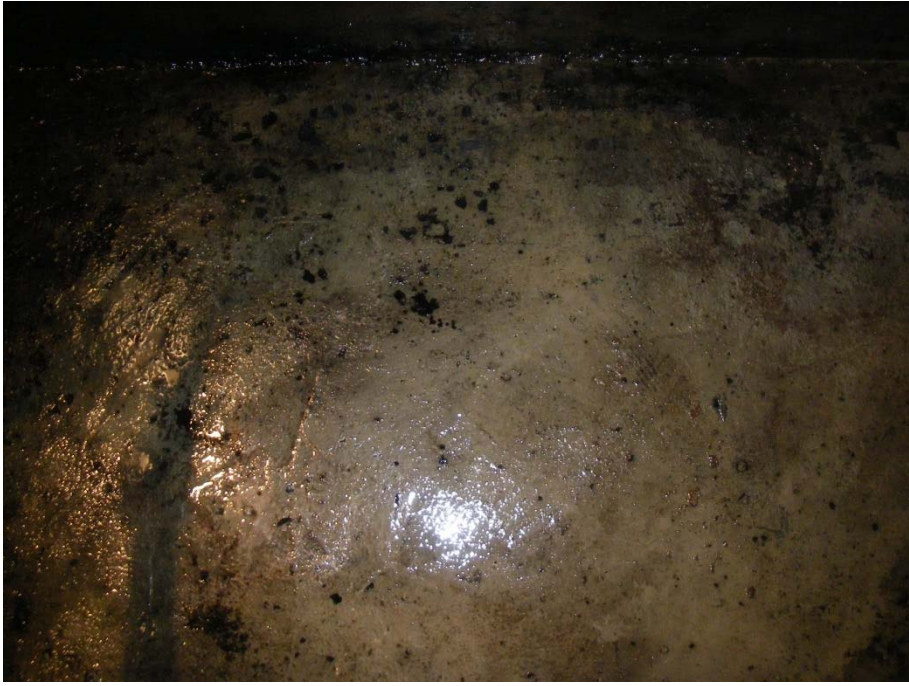
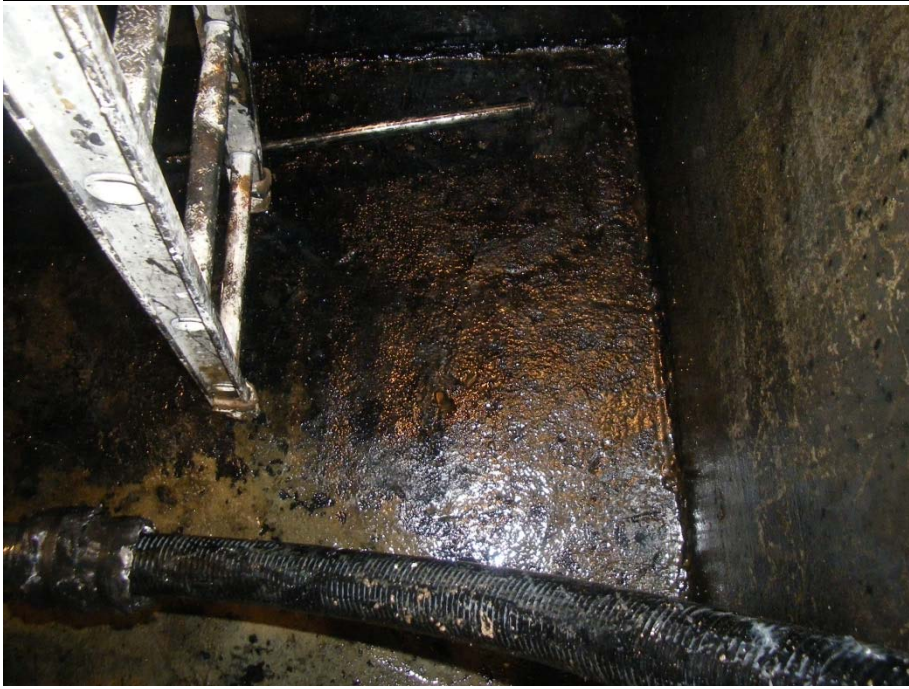
Sår i øvre del av vegg etter forskaling.

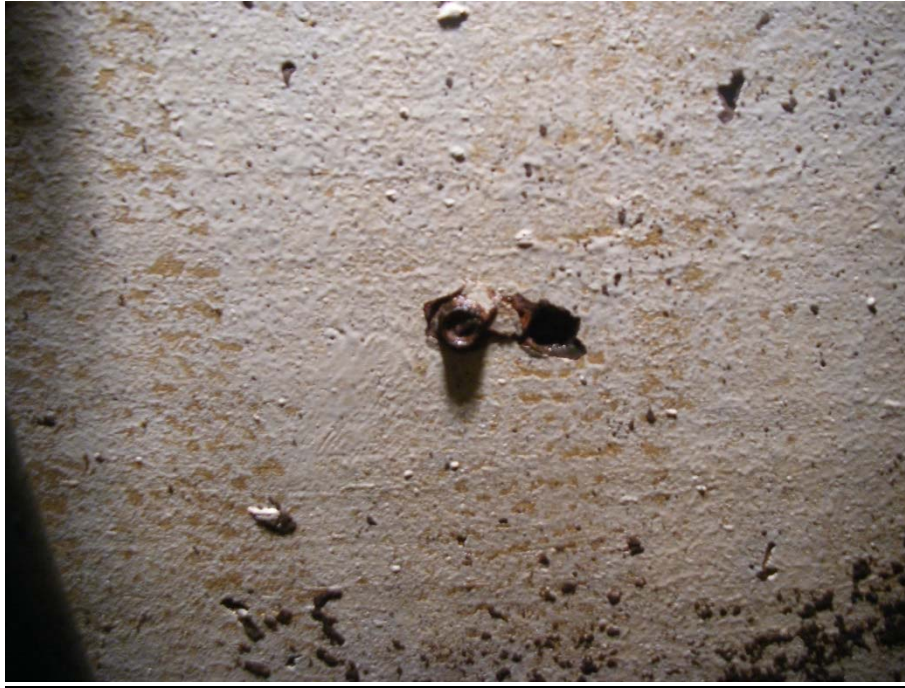
Kjerneboret hull mellom slamlager 1 og 2 uten behandling. Rør til slamlager 1 festet med tre kile.

Hylse etter kjerneboring.

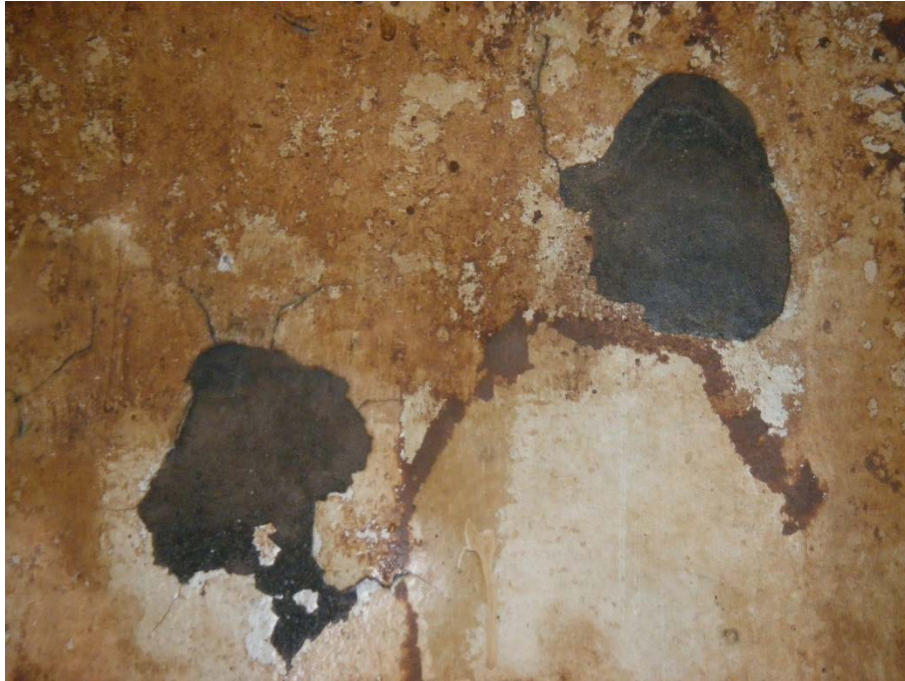
Vegger med mye avskalling av epoxy

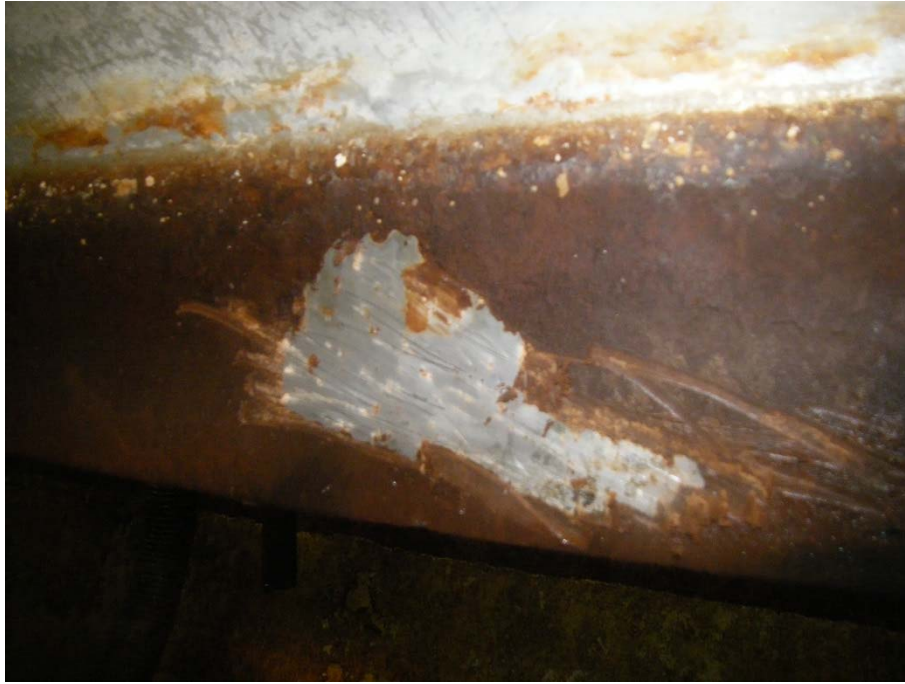
Vegg med sprekker i epoxy

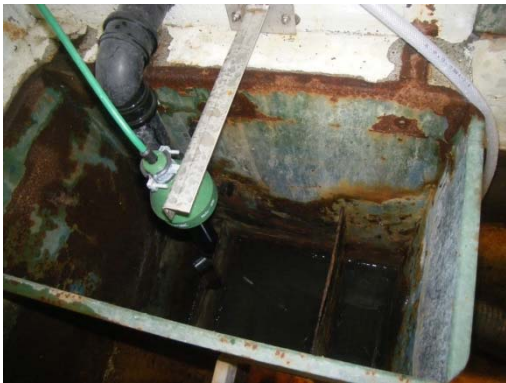
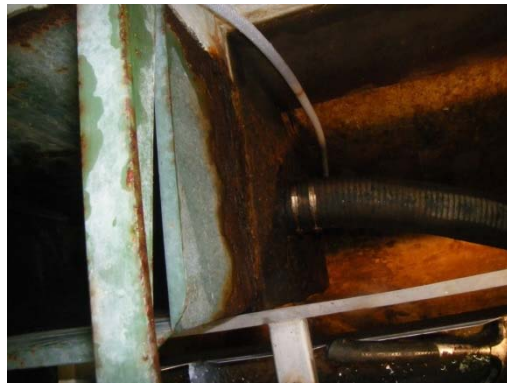
Dekanteringsrennen virker ok har her skrappt av belg.

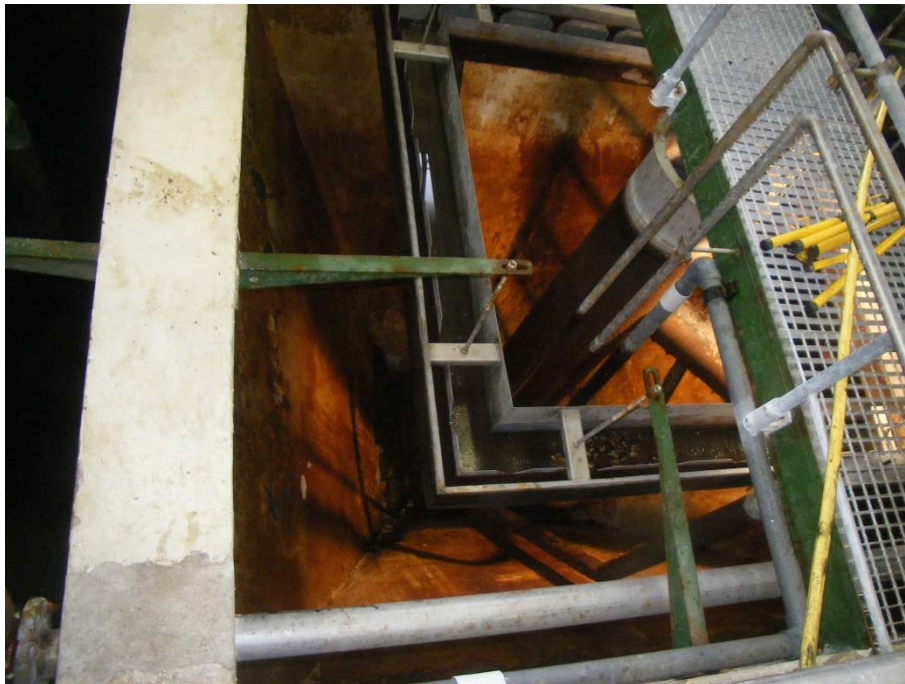
Innstøpt ståldrager, rustsprengning rundt punktet.

Litt tæring på betongen nederst i ettersedimenterin

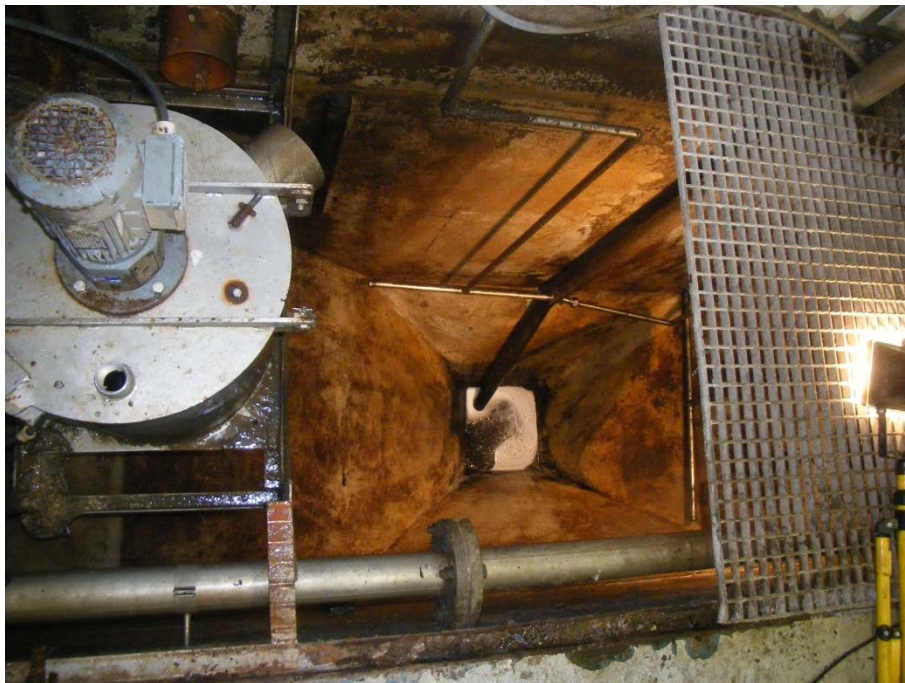
Kjerneboret hull til luftebasseng ubehandlet, rust på armering.

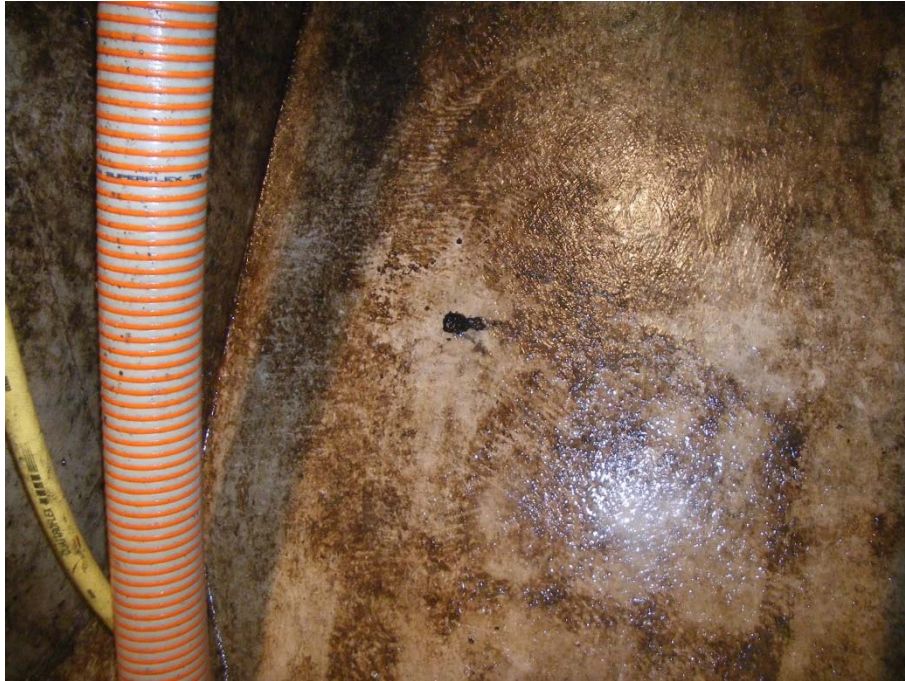
Vegg med blemmer i epoxy og sår i betong.

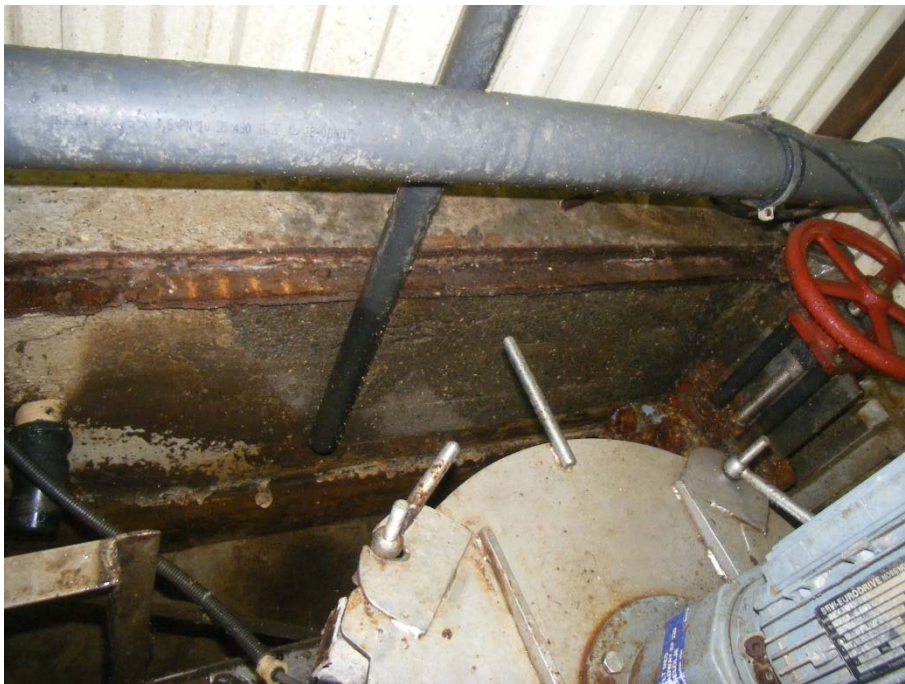
Rett på betongen rundt kverna.

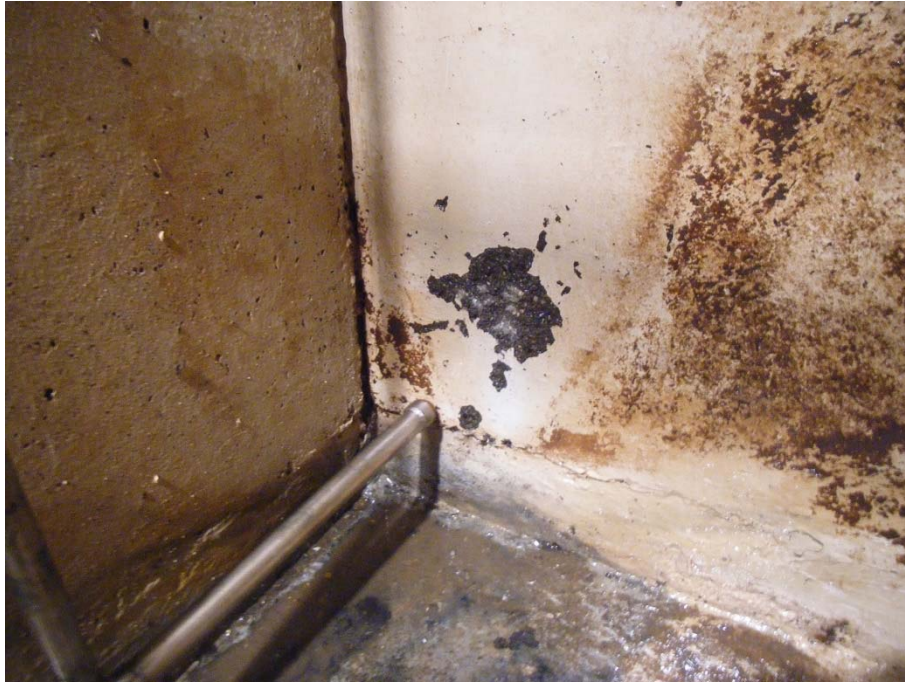
Sår i vegg.

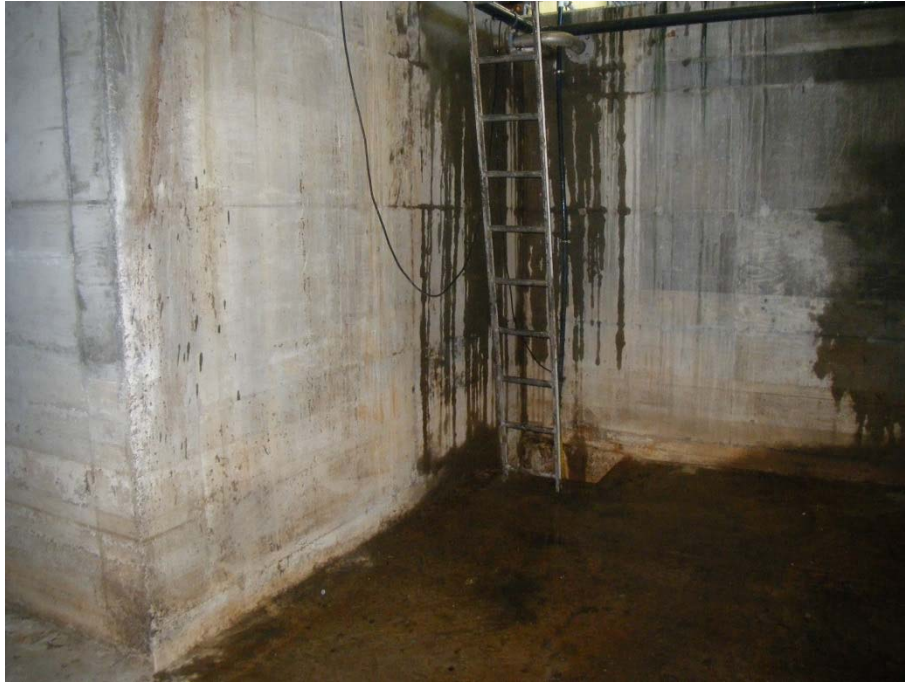
Yttervegg mot elva har fuktgjennomslag

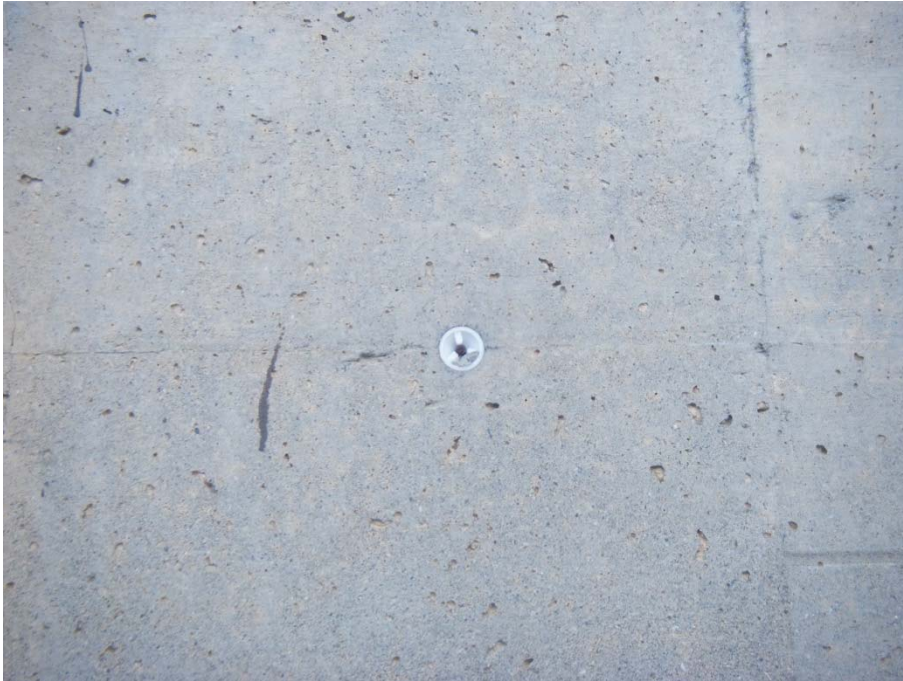
Forskalingstagg ikkje pusset inn gjelder alle på yttervegg.

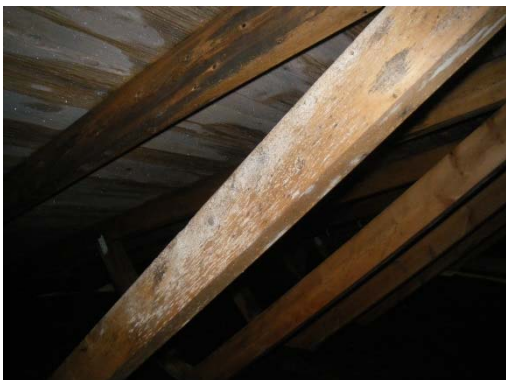
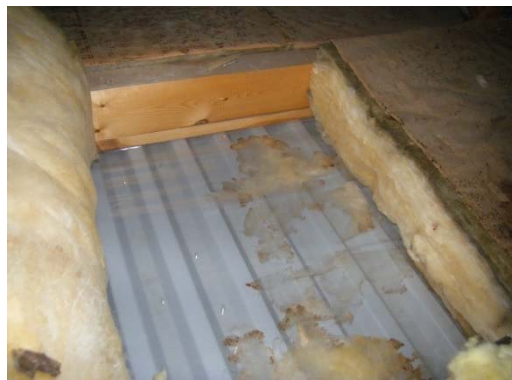
Sopp på stav, undergurt ser bra ut men har ikkje kontrollert knutepunktet ved raft.
