**Ringerike kommune**

## Miljøsaneringsbeskrivelse for Norderhovhjemmet i Ringerike kommune

Oppdragsnummer hos COWI:	A069901
Utgivelsesdato:	26.6.2015
Saksbehandler hos COWI:	Mirja Emilia Ottesen
Kontrollør:	Martin Sveinssønn Melvær
Oppdragsansvarlig:	Mirja Emilia Ottesen

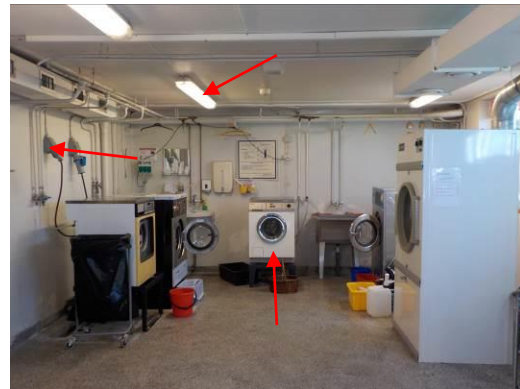
Bilde 38 viser vaskemaskiner, kabler og lysstoffrør som eksempel på EE-avfall.

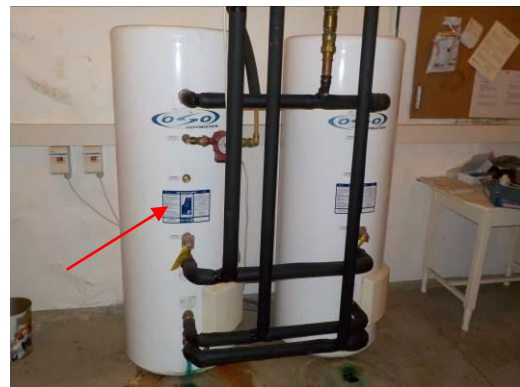
Bilde 39 viser varmtvannstanker som eksempel på EE-avfall.

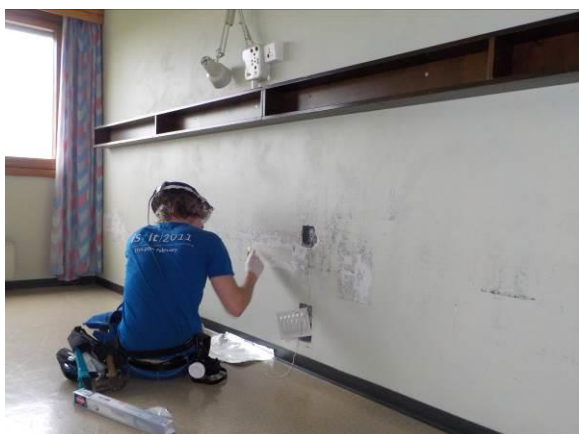
Bilde 66 viser prøvetaking av lys grønnmaling på vegg i 2. etasje, vestfløy. Lys grønnmaling er ikke forurenset med PCB eller tungmetaller.

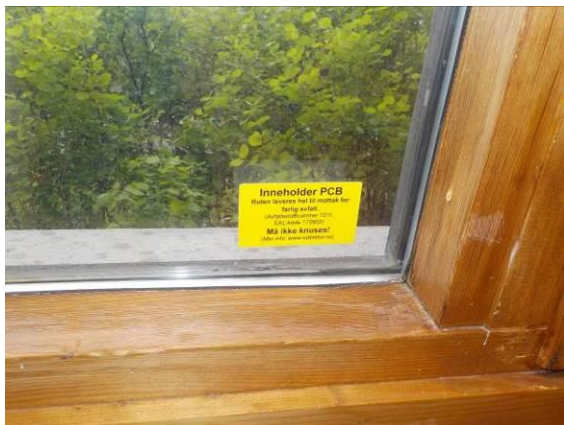
Bilde 83 viser PCB-rute som er merket med gult klistremerke.

De aktuelle vinduene må deklarerer som PCB-ruter og leveres til godkjent mottak for isolerglass med PCB.

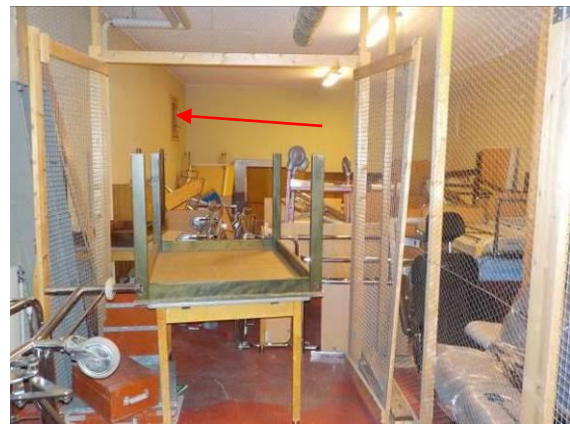
Bilde 84 viser lagerrom i underetasje, vestfløy. Det er ett vindu i rommet. Vinduet var ikke tilgjengelig på grunn av mye lagret inventar som fylte hele rommet. Det antas at vinduet er en PCB-rute, og denne er inkludert i antallet i tabellen over.
