# Øvre Eiker rådhus

Flerfaglig tilstandsanalyse nivå 1, RIB, RIV, RIE

DATO / REVISJON: 17. august 2017 / 0

DOKUMENTKODE: 814966-RIB-RAP-001

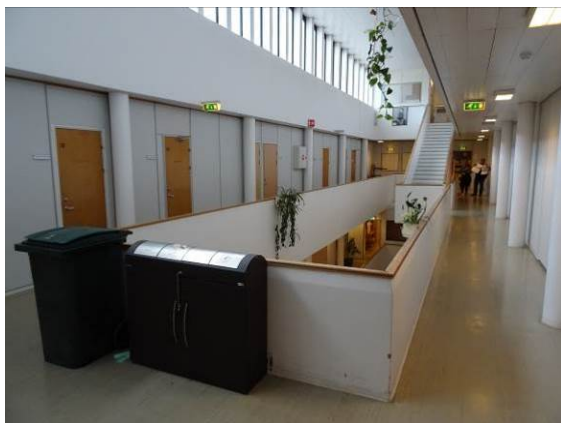
Foto nr. 47 Typiske innerdører fra byggeår.

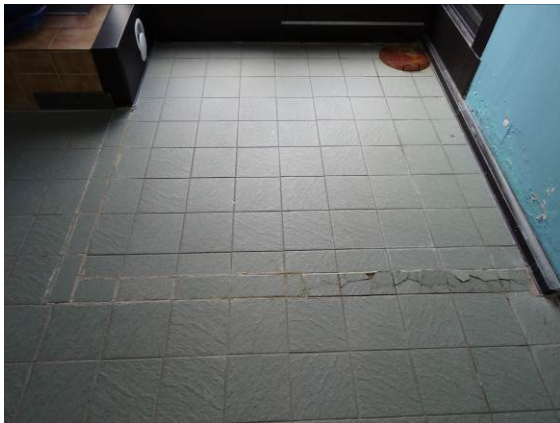
**Foto nr. 60** Knuste fliser og bom.

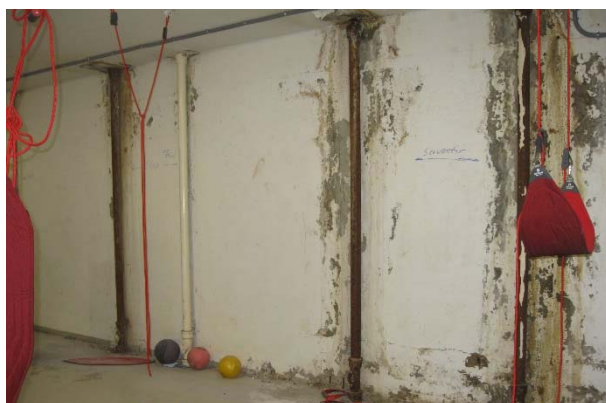
Bilde 11: Nedløp i trimrom i kjeller

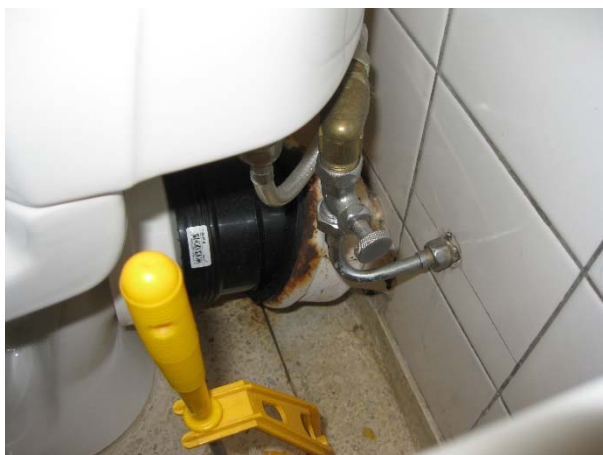
Bilde 13: Avløp fra WC like ved søplerom og bibliotek

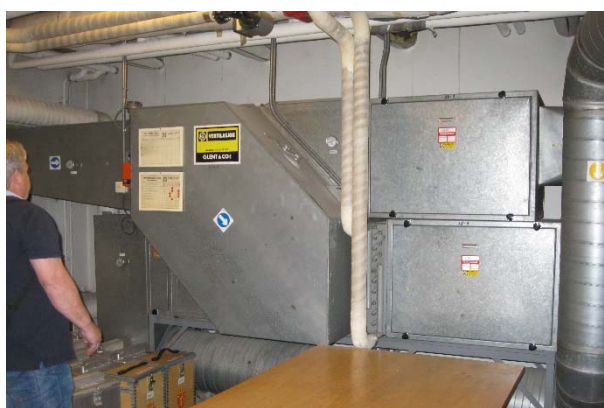
Bilde 39: VA-12, gammelt anlegg
