BERGEN KOMMUNE  
BYRÅDSAVDELING FOR FINANS,  
EIENDOM OG EIERSKAP

## Tilstandsrapport

Bergen Rådhus  
Rådhusgaten 10

17.8.2015

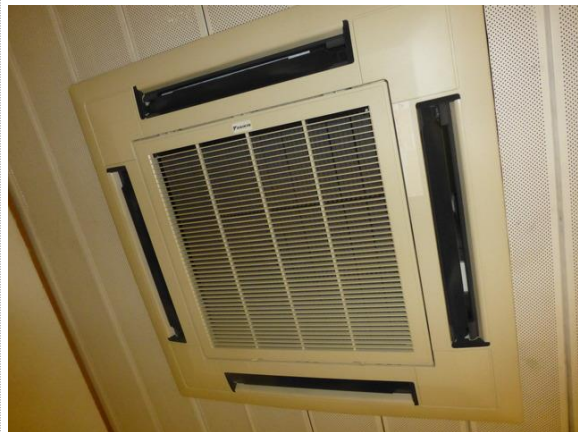
Bilde nr. 3.17  
Daikin kjøleenhet

Det er fire kjøleaggregater fra 2010 i 14. etg som forsyner hhv rom 1419, 1403, 1412 og 1413. Disse er i tilfredsstillende stand. Det er to fancoiler i 5. etg som forsyner korridor 536 og rom 531. Disse er fra den gang det var et resepsjonsområde i denne etasjen og kjølebehovet var større. Ikke i bruk i dag. Det er i tillegg to fancoiler i kjelleren som forsyner hhv rom K17A og K18. Nærmer seg teknisk levetid. Det er ikke rapportert om problemer med disse, men det lekker kondens fra uniten på rom K18 ned på UPS nedenfor.

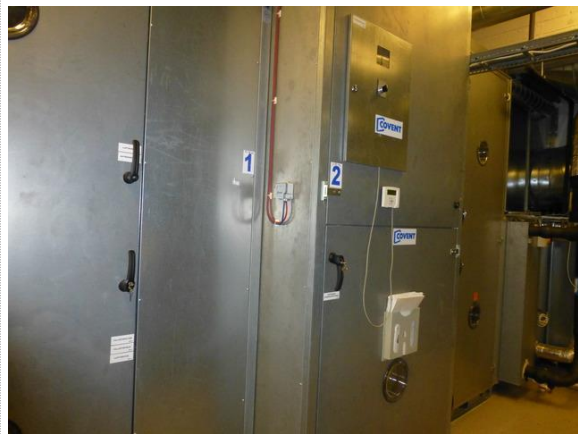
Bilde nr. 3.21  
Aggregat 36.01

Luftbehandlingsanlegget består av 4 ventilasjonsaggregater fra 2010 i 14. etg. Total prosjektert luftmengde 120 000 m<sup>3</sup>/h. Dette virker å være i overkant av hva som leveres, jamfør Sweco sin energivurdering av ventilasjonsanleggene. Aggregatene har roterende gjenvinnere, vannbårne varme/kjølebatteri og direktdrevne vifter. Fungerer tilfredsstillende. 36.05 forsyner møterommene i 2. etg. Tilluftsmengde er 4350 m<sup>3</sup>/h. Aggregatet har heat pipe gjenvinner og innebygd varmepumpe som forsyner varme/kjølebatteri. Kuldemedier R407C og R134A. Det er et elektrisk varmebatteri i tillegg. Fungerer tilfredsstillende. Aggregat 36.06 forsyner posten og foajeen. Luftmengde er ikke kjent. Aggregatet har reimdrevne vifter og kryssveksler. Fungerer tilfredsstillende, men nærmer seg teknisk levetid. Det er nødventilasjonsaggregater i tilfluktsrommene. Ikke rapportert om problemer

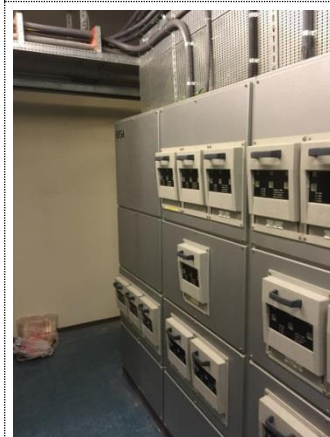
Bilde nr. 4.01  
Eldre føringsveier i kjeller

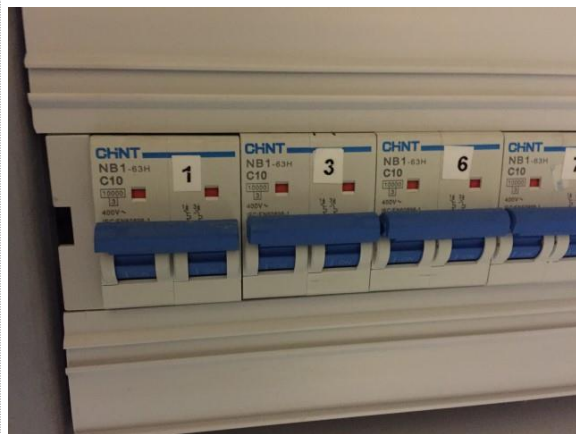
Bilde nr. 4.04  
Ombygd underfordeling

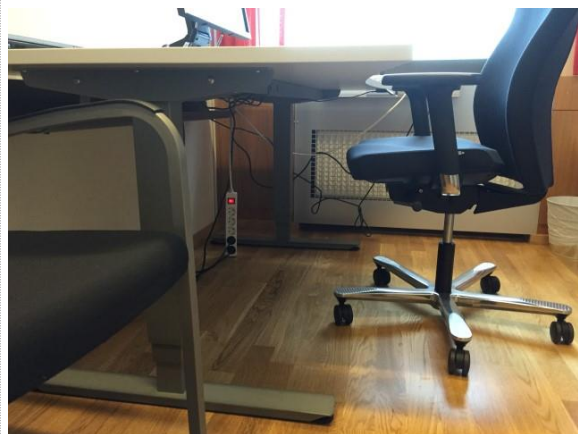
Bilde nr. 4.10  
Eksempel på bruk av skjøtekontakt

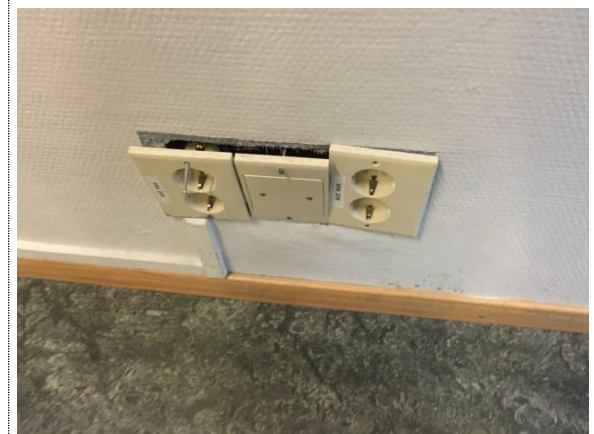
Bilde nr.4.11  
Typisk løsning med skjøtekontakt på kontor

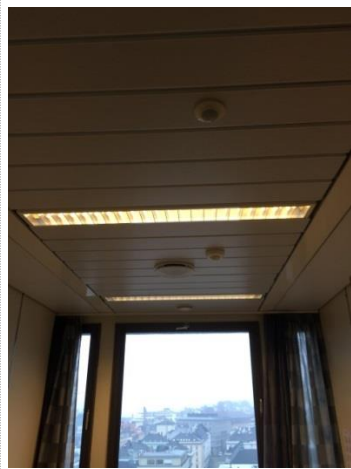
Bilde nr. 4.14  
Lyssensor og bevegelsesføler integrert i armaturer på kontor

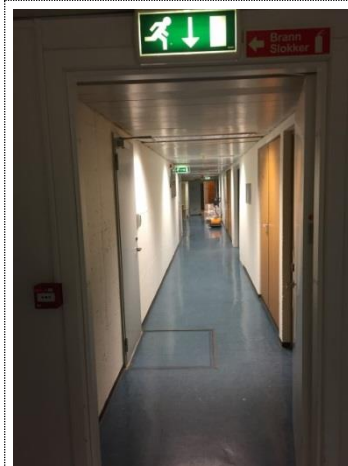
Bilde nr. 4.17  
Markeringslys

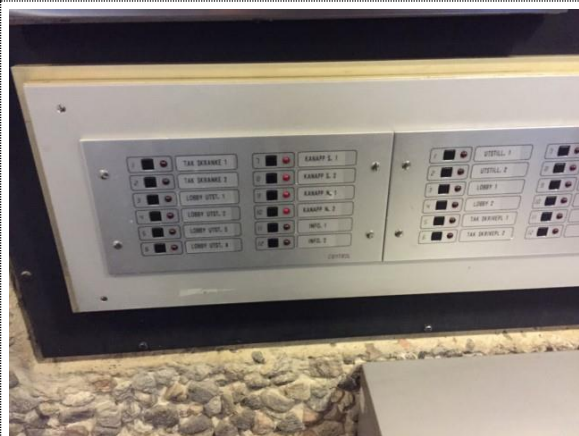
Bilde nr. 5.05  
Skjerm bilde av SD-anlegg

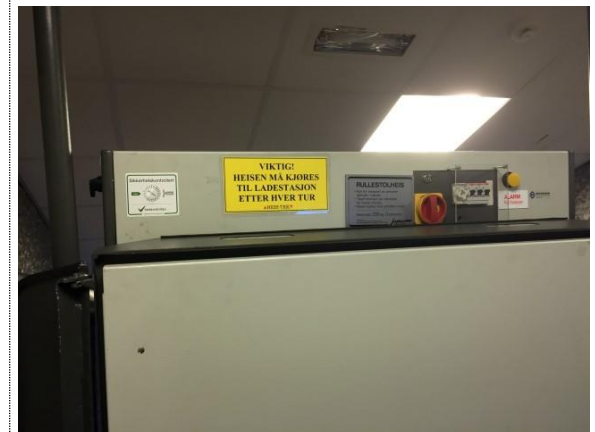
Bilde nr. 5.08  
Heismaskinrom
