**KINN KYRKJE**  
**Flora kommune**

**Tilstandsanalyse**  
**NS-3424 nivå 2**  
**NS-EN 16096**

Oppdragsgiver: Flora kommune

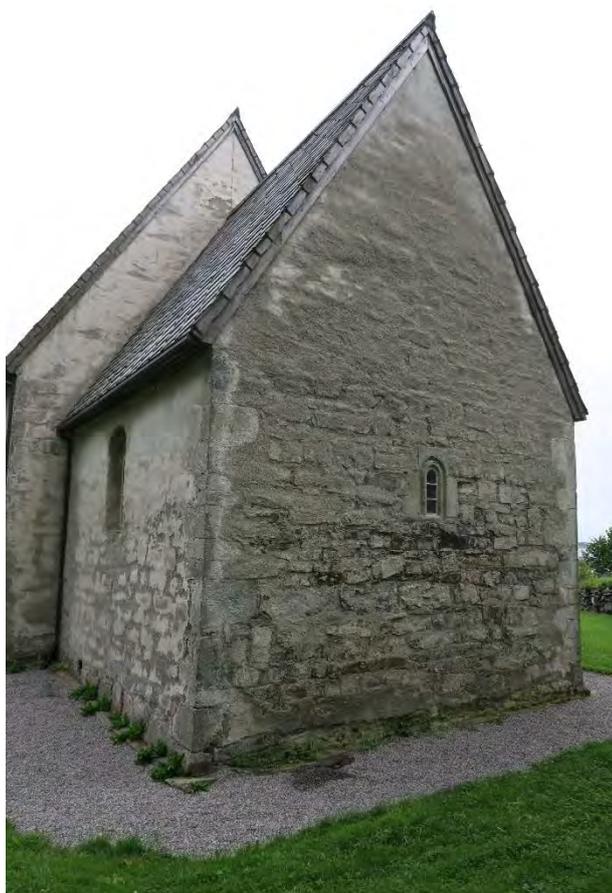
Koret, gavl mot øst. Her er en opprinnelig vindusåpning, men trerammen antas å være fra 1912.

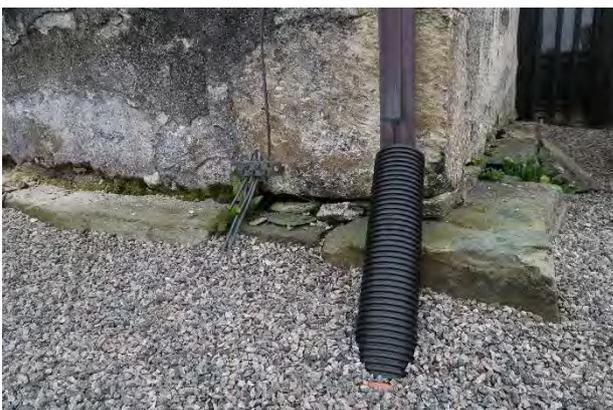
Hjørne NV, ny kobling fra nedløpsrør til drensledning, gruset drensgrøft. Synlig sokkelstein.

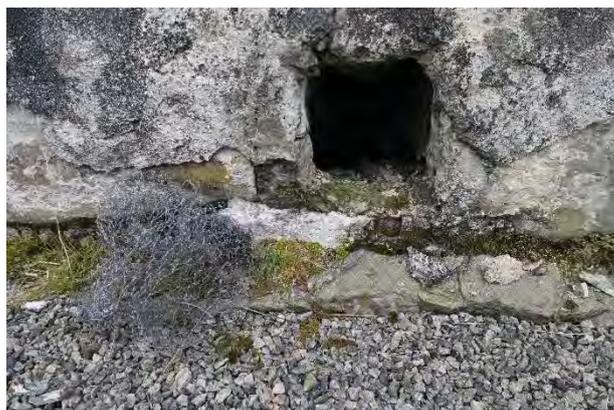
Skipets nordvegg. Typisk ventilasjonskanal til krypkjeller, fall innover. Ytre tetting av hønsenetting.

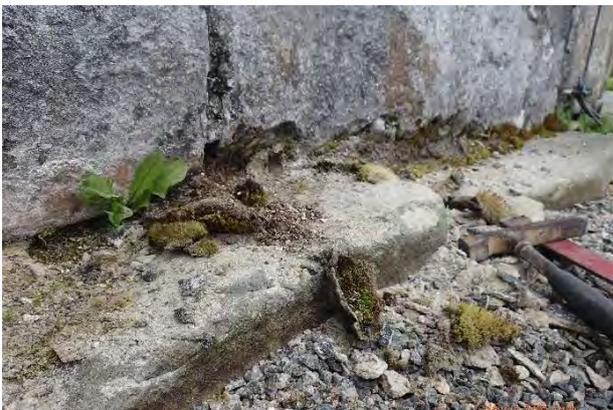
Skip fasade N. Mye vegetasjon over sokkelsteinen.

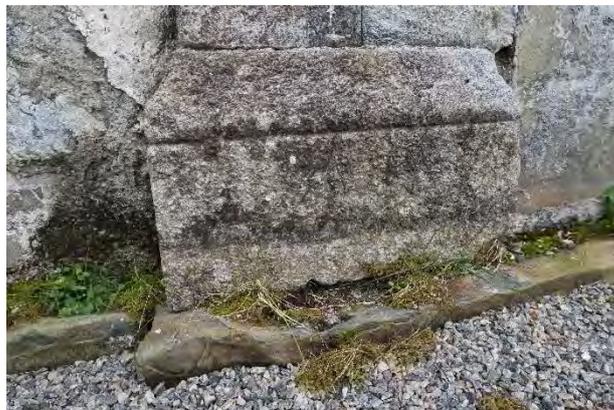
Sprang i vegg liv i skipets nordvegg, frilagt sokkelstein med vegetasjon.

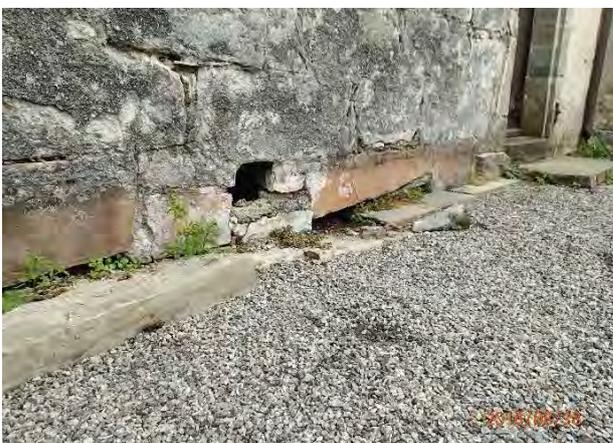
Kor mot N. Utglidd og skjevsatt sokkelstein langs skipets nordvegg.

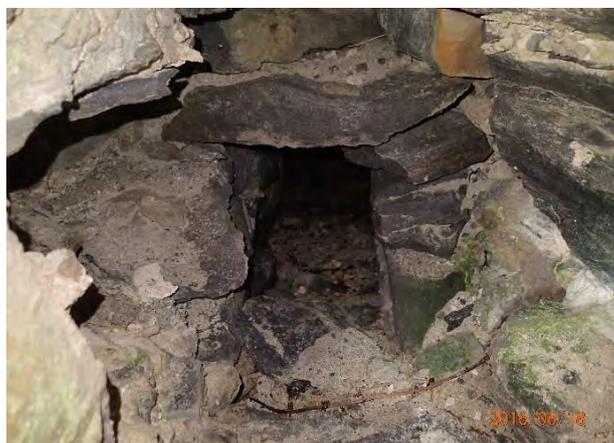
Inn i luftekanal, kanalen er trolig brutt ut senere (1912). Kalkmørtel i indre murverk.

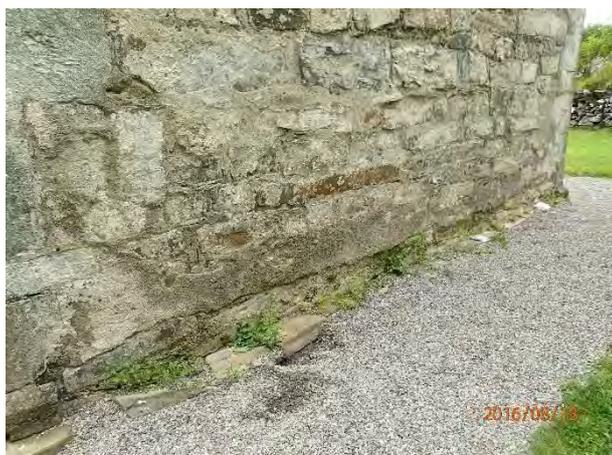
Kor mot Ø. Uryddig sokkelstein og vegetasjon, uheldig fall inn mot muren.

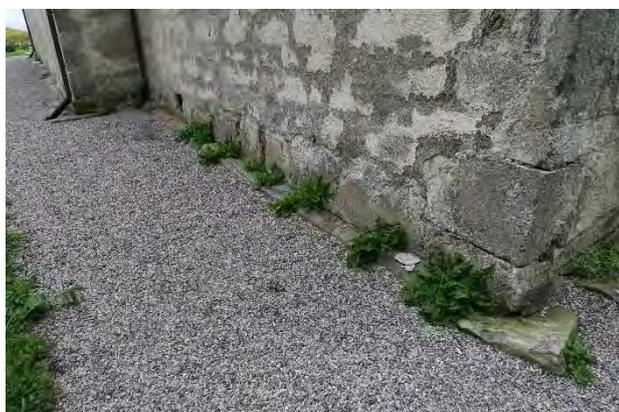
Korets sørvegg, utglidd sokkelstein med uheldig fall mot muren, t.h. hjørne SØ.

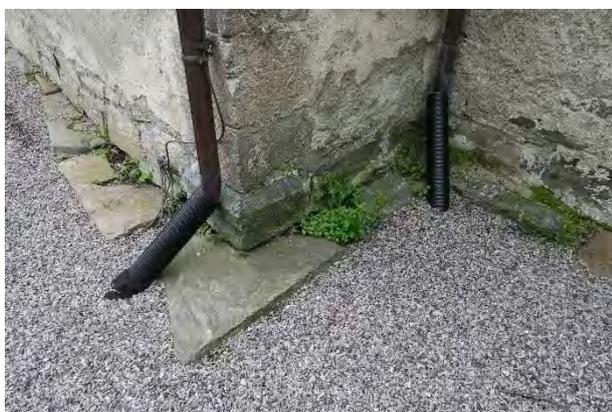
Overgang skip/kor mot S, utglidd sokkelstein, dels løst fra / utenfor murkonstruksjonen. Plastrørene mellom nedløpsrør og drensledning er skjemmende.

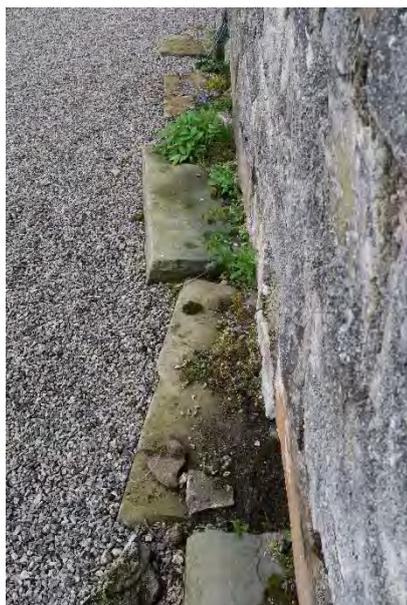
Utglidd sokkelstein ved korets nordvegg. Jord i murverket.

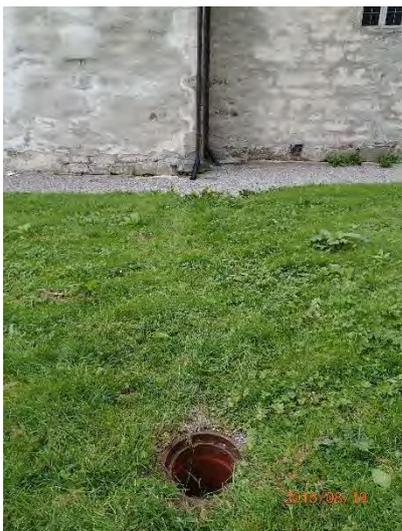
Kum nord for skipet. I bunnen av kummen er det grus.

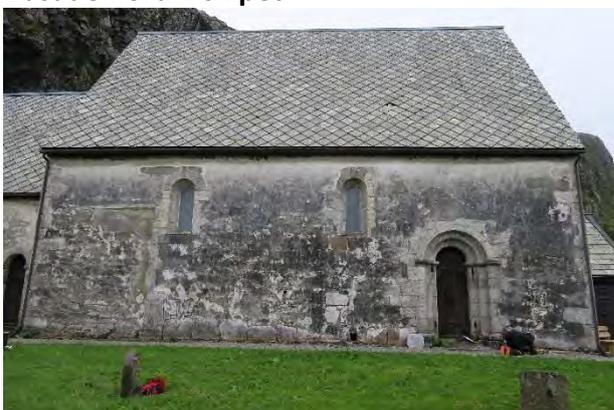
Nordveggen har mye pussavskalling og sort algevekst. Det meste av puss og kalkhvitning har falt av.

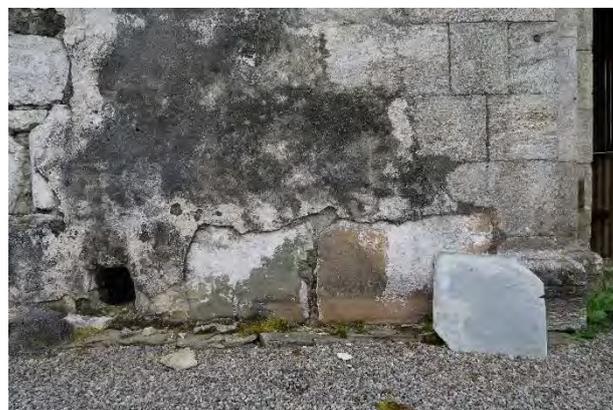
Lufteventil til krypkjeller og en del stein satt på høykant i murens nedre del. (T.h. nedfalt takskifer.)

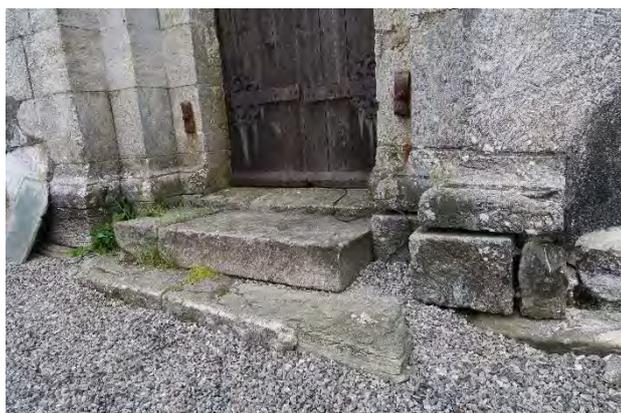
Sokkelstein ved dør har setninger og er glidd ut av posisjon. Årsak ikke endelig kartlagt, muligens senere gravearbeid/ledningsføring (1974).

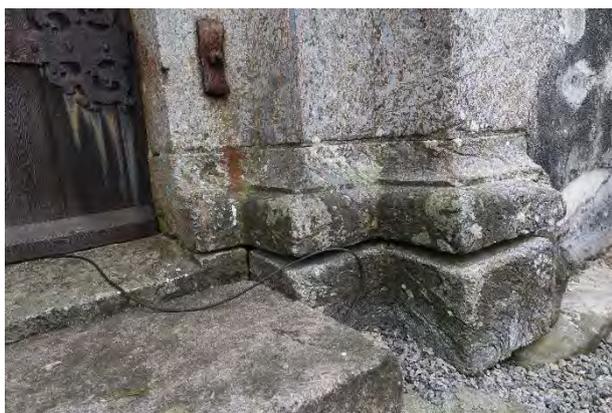
Jf. bildet t.v. Stor glippe over den store sokkelsteinen. Det er kontakt/kraftoverføring i bakkant av steinen.

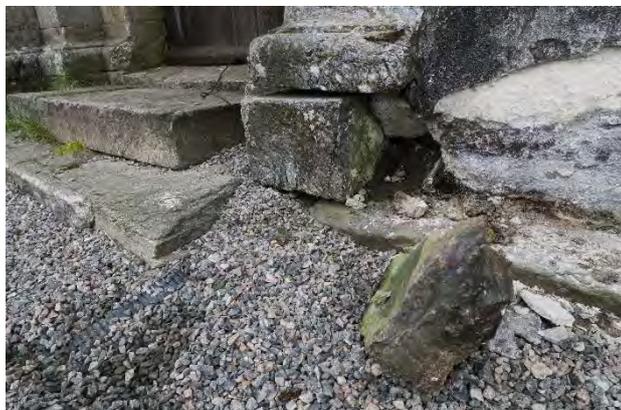
En mindre stein t.h. for den utglidde sokkelsteinen er løs (ligger foran i bildet). Ingen umiddelbar fare for videre utrasing.

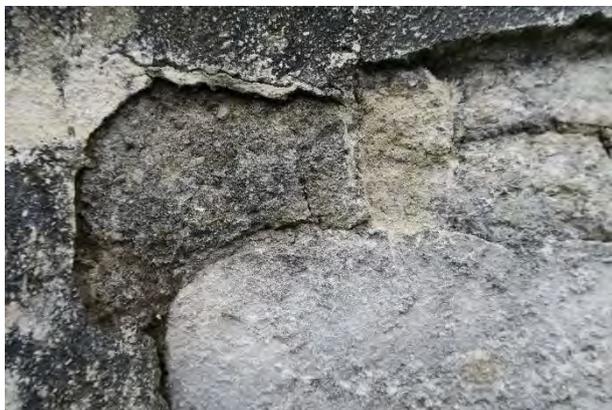
To tynne lag med kalkpuss (fra 1985) som ikke har tilfredsstillende fasthet, og som løsner lag for lag.

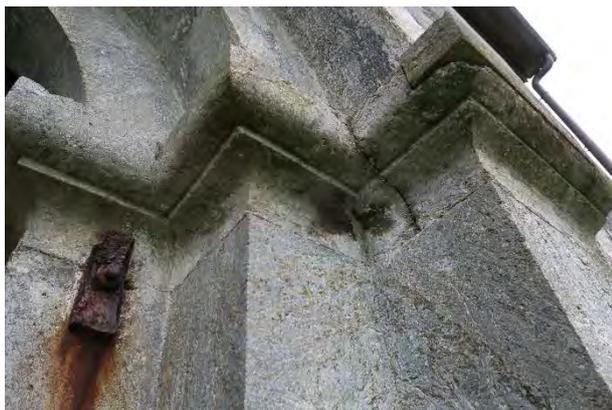
Detalj av bildet t.v., øverst t.h. ses en eldre reparasjon/spuns av stein.

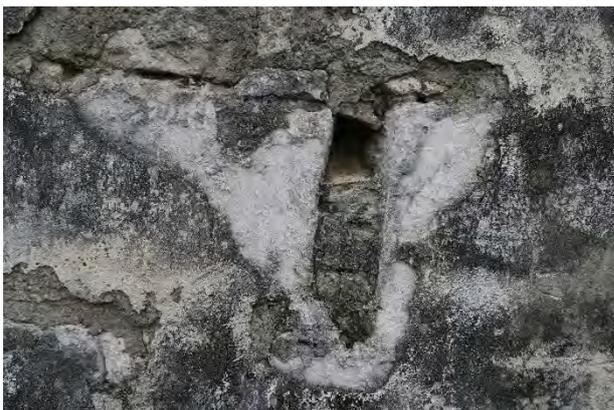
Åpent hull i fuge med utfall av mørtel og pinningstein.

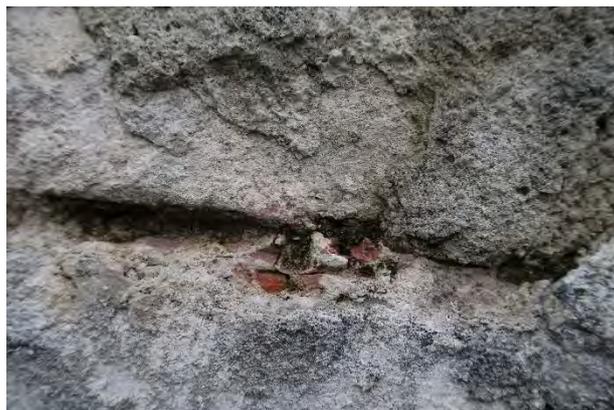
Enkelte steder er det brukt rød tegl til pinning i fugene. Senere reparasjon.

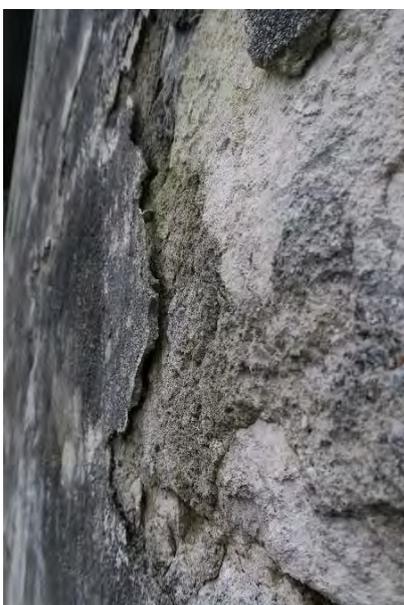
Pussen fra 1985 faller av i store flak. Dårlig heft til underlaget, og mye pussmørtel uten tilfredsstillende fasthet.

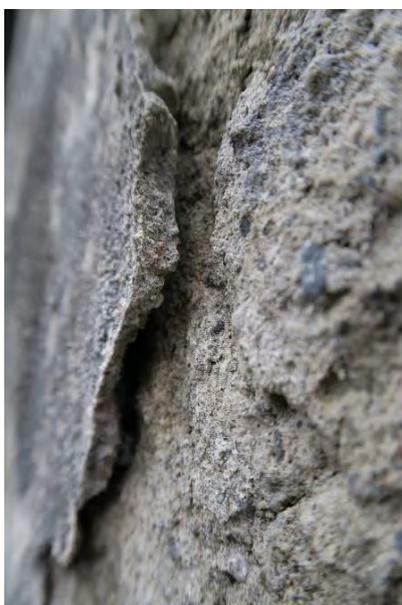
Detalj av bildet t.v. – tynne pussflak kan lett pirkes løs. Grovpuss løsner fra grunning.

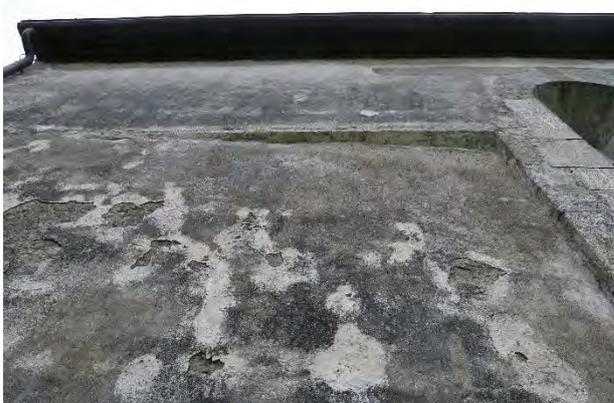
Øvre del av sprang i murlivet i overgang mot koret.

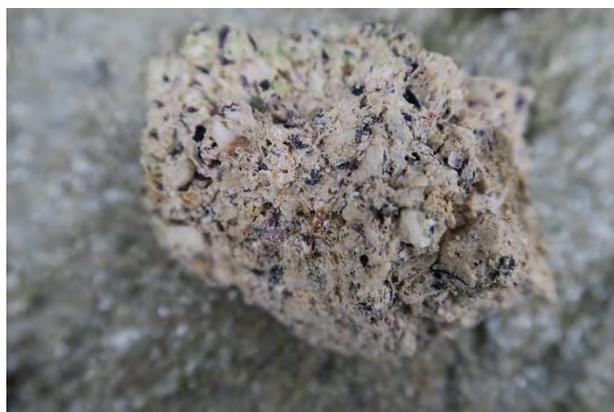
Mørtelbit fra inne i muren, kalkmørtel med høyt innslag av skjellsand.

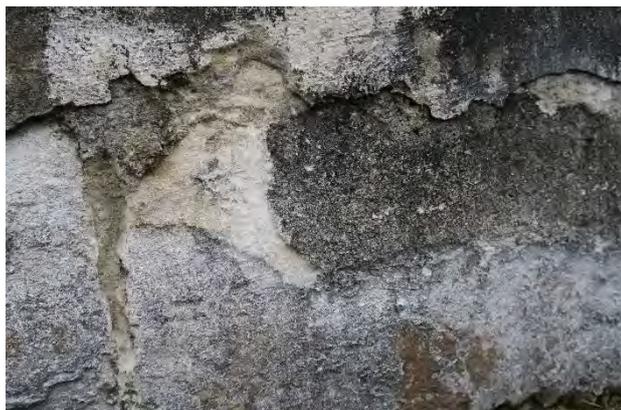
Typisk veggflate der lag av nedbrutt kalkmørtel har løsnet i ulik grad.

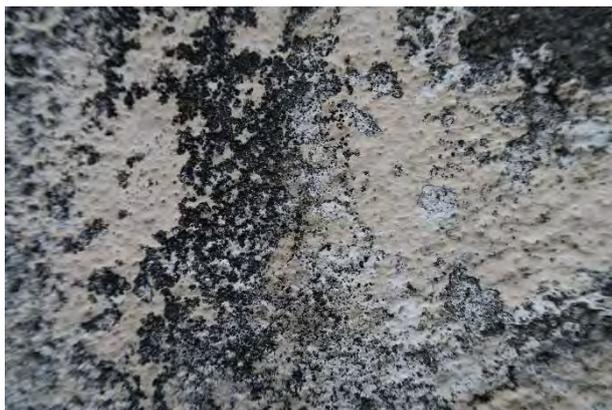
Toppstrøk av en varmt tonet kalkmørtel over en hvitere overflate, der algeveksten dominerer.

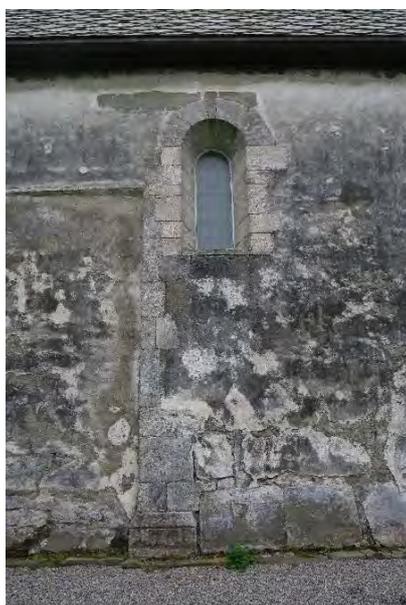
Detalj av vegg med sprang i murliv nær koret. Klebersteinsmarkering ved sprang og rundt vindu. Ved tilbakeføring av vindusåpningene i 1912 er deler av klebersteinsbuen fornyet (ses som mørkere stein i toppen).

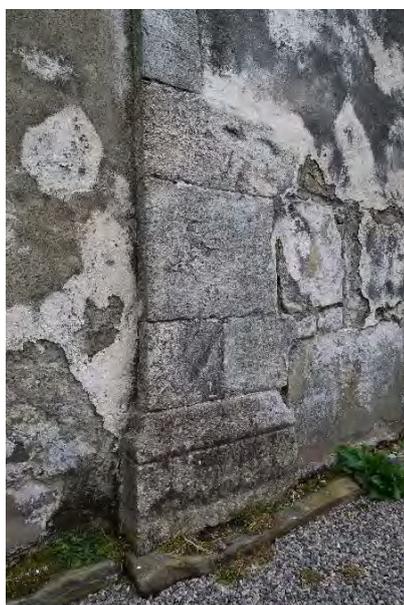
Detalj av kleberkvader/sokkel ved sprang i murlivet i skipets nordvegg.

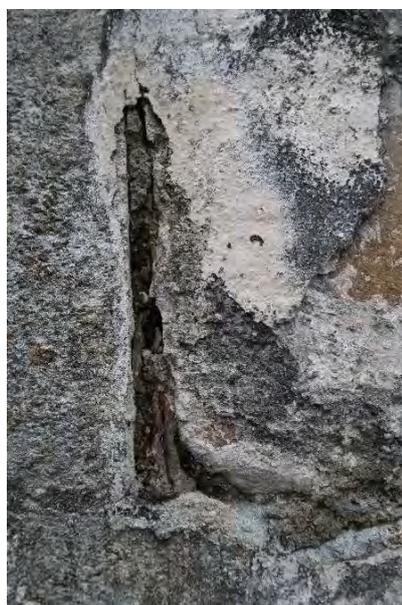
Detalj av bildet t.v.: nedbrutt mørtel og biter av rød tegl i fugen t.h. for kvadersteinen.

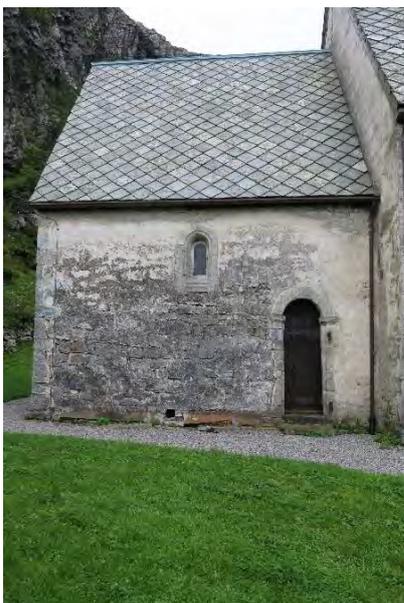
Det meste av kalkpuss og hvitting har falt av. Tilstanden er betydelig bedre der veggene er beskyttet mot slagregn under taksjegg.

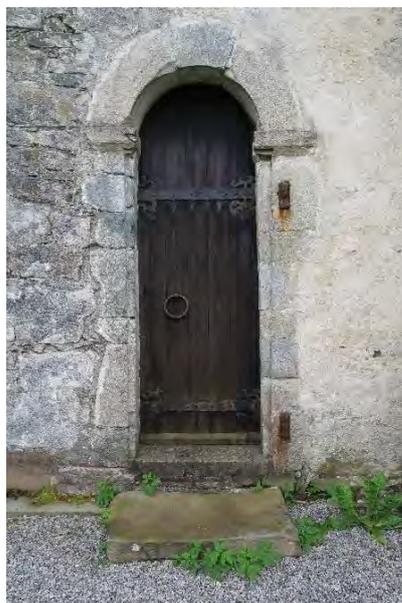
Merk hvordan pussene er bedre på siden av døra – denne pussene er betydelig eldre og noe beskyttet av skipets utstikk mot vestaværet.

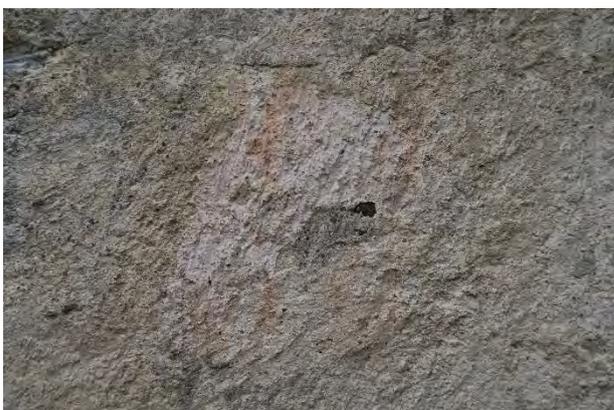
Rester av rød kalkmaling på eldre pusslag t.h. for dør, jf. bildene over.

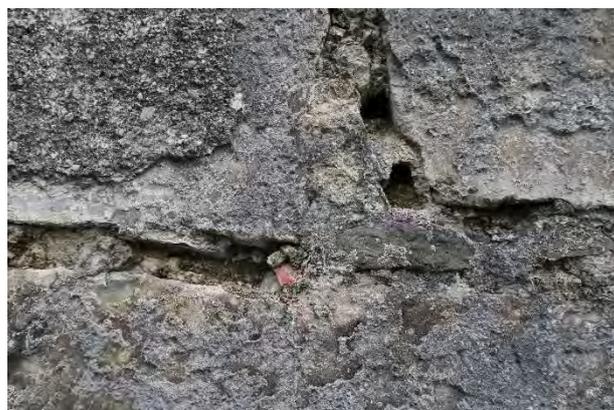
Omfattende forvitring av puss og mørtel i fugene, dype hull, enkelte teglbiter.

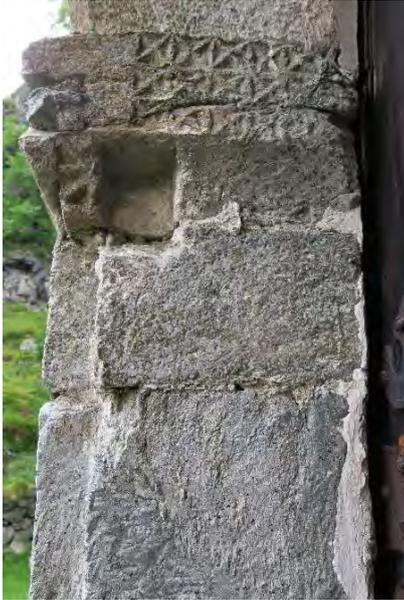
Venstre side av dørportal, spor etter ombygging av døra i 1868.

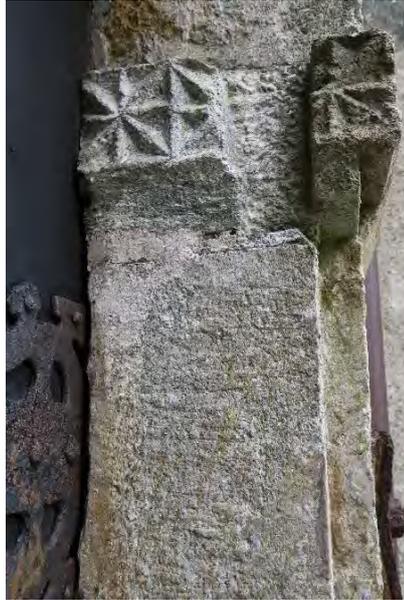
Høyre side av dørportal, brekkasje i uthugget middelalderdekor.

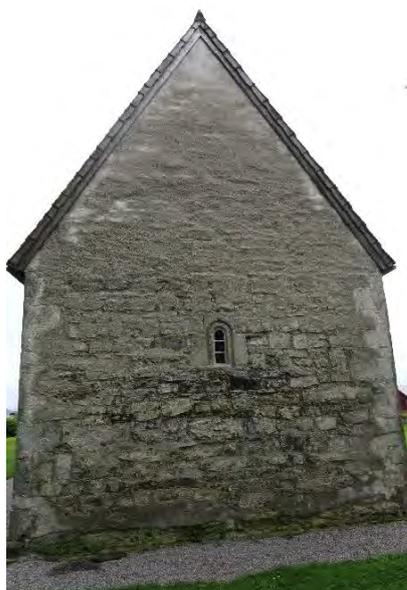
Fasade øst, antatt med opprinnelig murverk og vindusåpning fra ca. 1150. Pussen er svært nedbrutt.

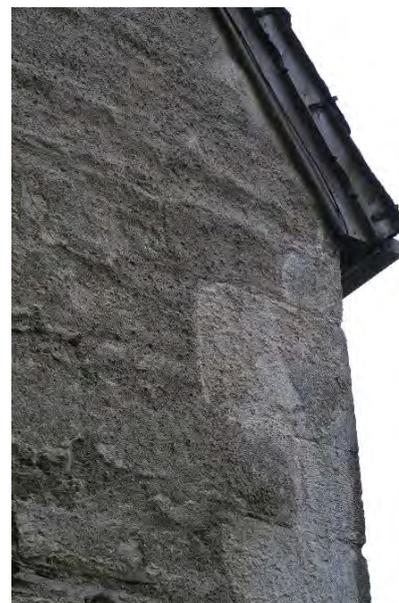
Detalj med kvaderstein av kleber og nedbrutt pussoverflate.

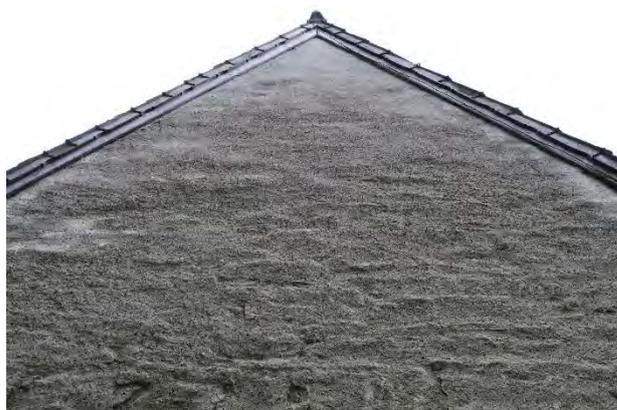
I øvre del av gavlfasaden er det bevart mer puss, men overflaten er nedbrutt og pussen har utilfredsstillende fasthet. Kalkhvittingen er falt av.

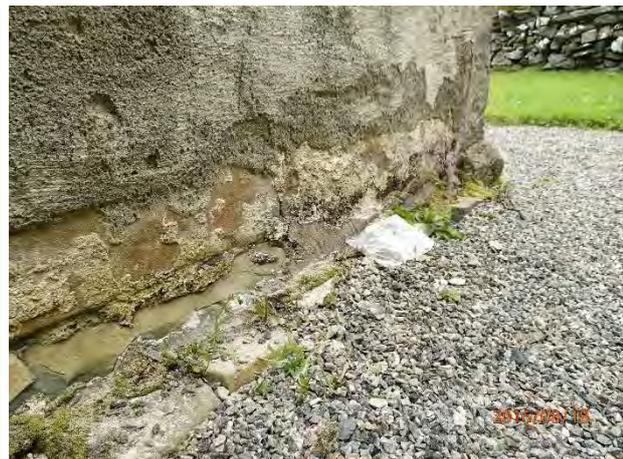
Kalkpussen fra 1985 har sluppet totalt mot underlaget i nedre del av vegg, mens rester av eldre kalkmørtel sitter fast.

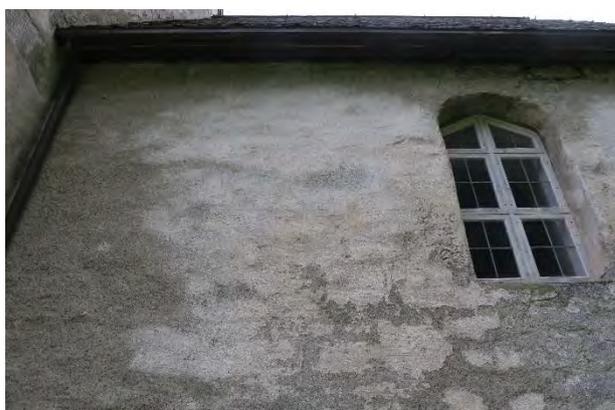
Rester av kalkhvitning og mer bevart puss i den delen som er beskyttet av skipets tverrvegg og taket.

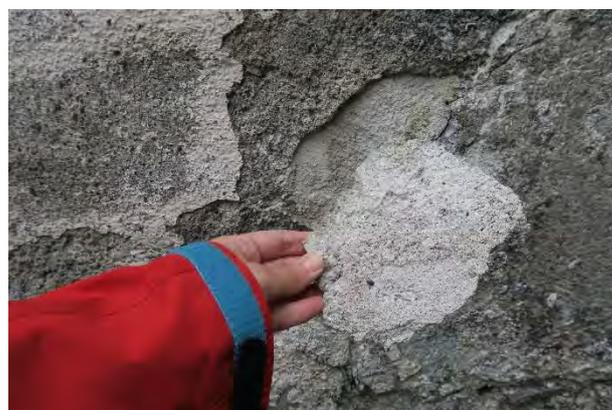
Den nyeste kalkpussen lamineres og detter av i flak.

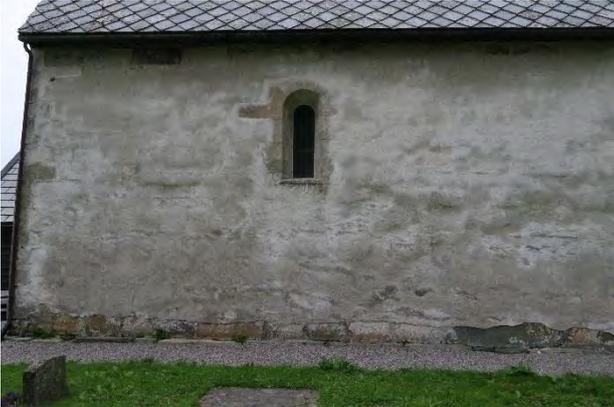
Vestre del av fasaden. Pussen sitter noe bedre enn mot nord, men den har falt helt av i nedre del, og er generelt slitt og med utilfredsstillende fasthet.

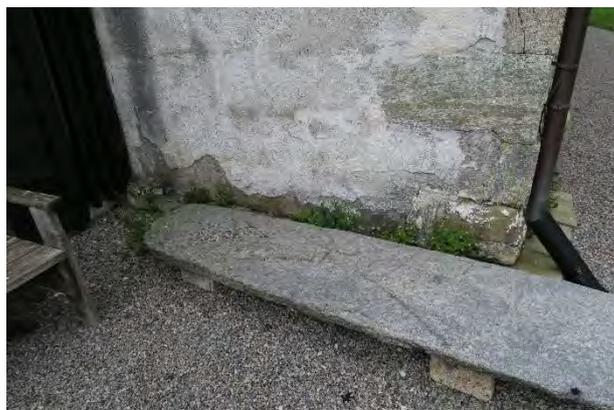
På nedre del av veggen har pussen falt helt av.

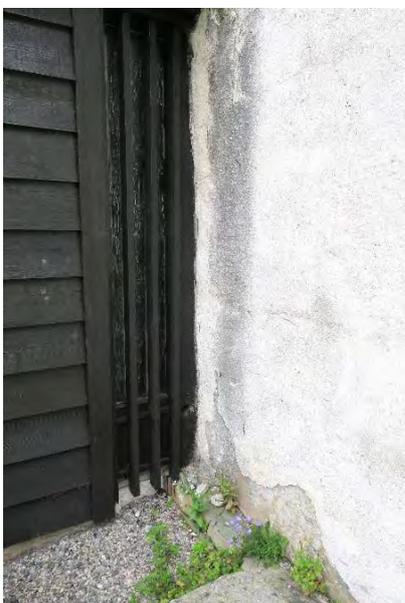
Misfarging på vegg / alger ved vannrenning fra våpenhusets tak.

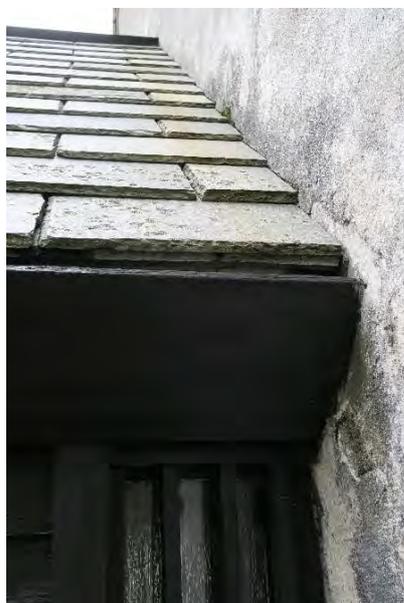
Skifertekkingen på våpenhuset stikker dels under det ytre pusslaget fra 1985.

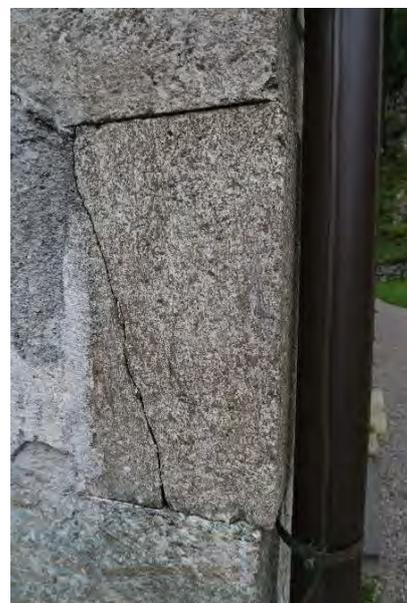
En kvaderstein i hjørne SV har sprukket.

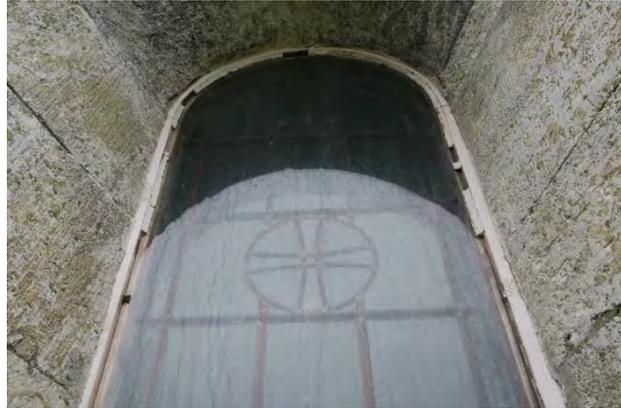
V1, skip N. Omfattende kittutfall rundt utvendig glass.

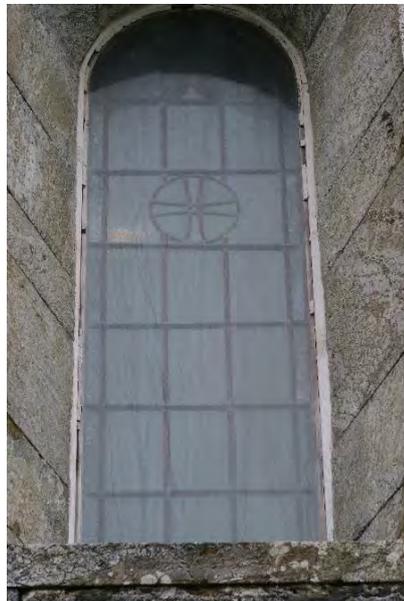
V1, skip N. Utvendige varevindu har betydelig kittutfall og nedbrutt overflate på treramme.

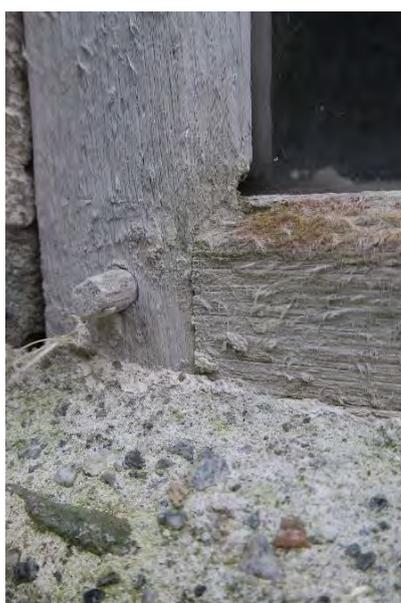
V3, detalj av vindu med tapper på vei ut. Avskallet maling og vært nedbrutt treoverflate, hvit oppflising kan minne om treverk påvirket av kjemisk nedbrytning (salt).

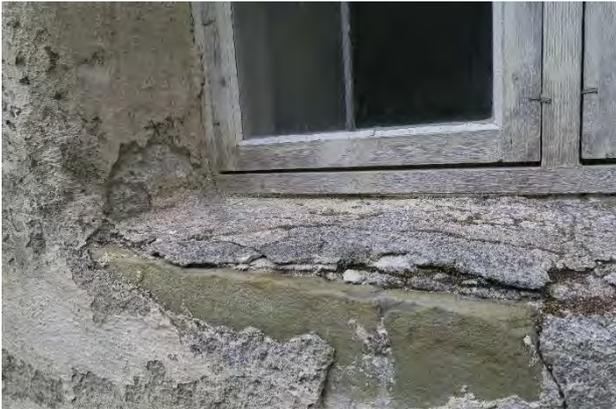
V4. Oppsmuldret puss og dårlig avrenning på sålbenk. Innpusset treramme.

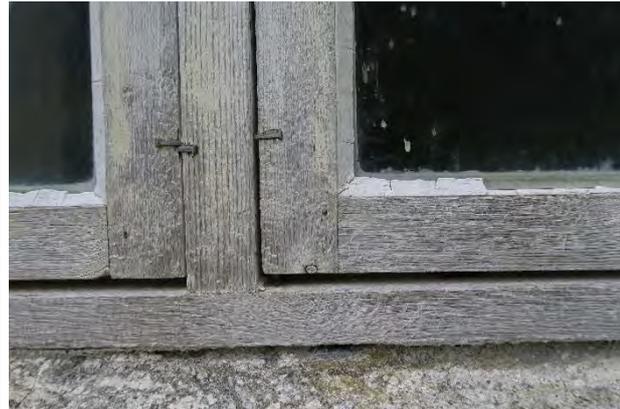
V4. Treoverflaten er sterkt grånet og malingen skallet av. Kitt er uttørket og faller ut.

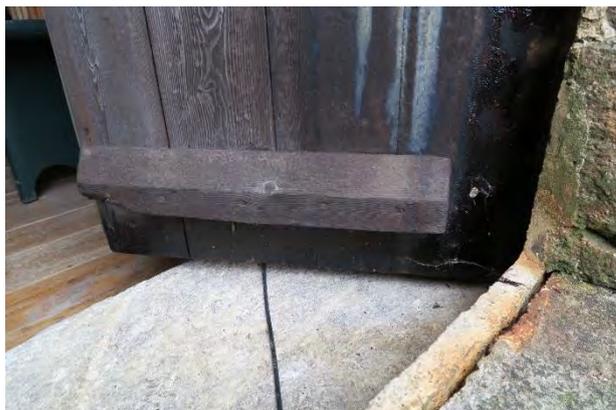
D1. Det er i senere tid montert utvendige dryppneser for å hindre vanninntrengning.

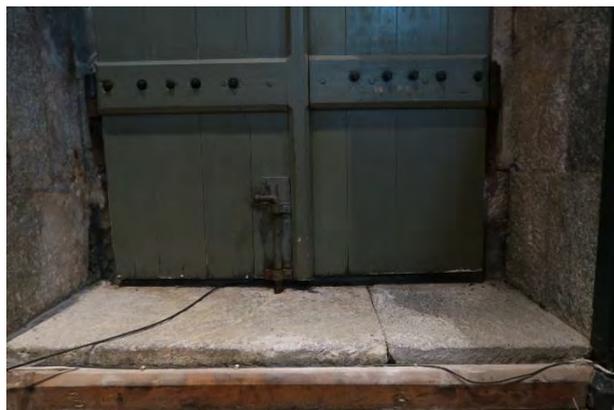
D1. Fra innsiden siver det lys inn rundt døra, den er svært utett og nedbør driver inn.

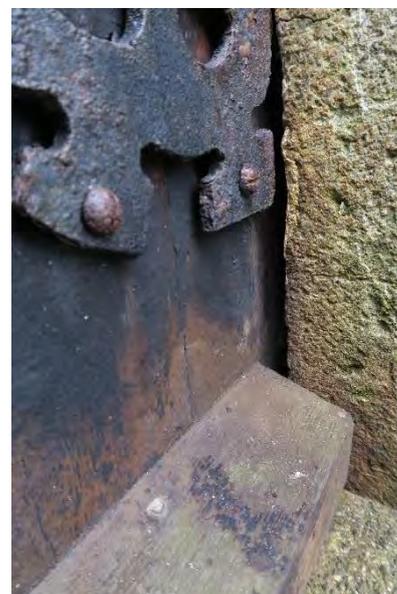
D2. Store glipper mellom dør og anslag begge sider, vann driver inn.

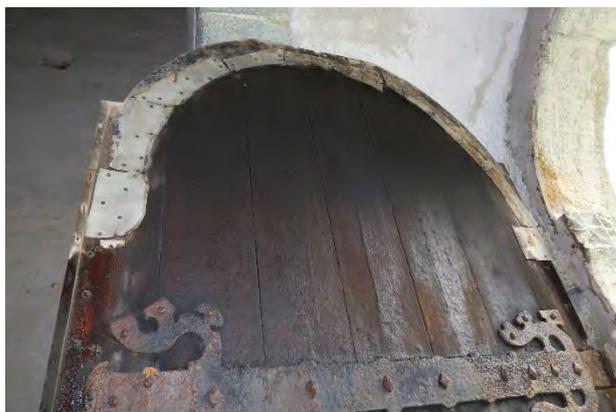
D2. Utettheten er søkt forbedret ved å spikre på remser av gulvbelegg i anslaget.

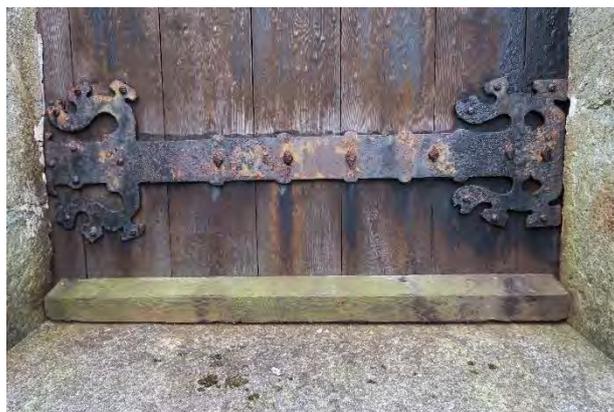
Beslagene har omfattende overflaterust.

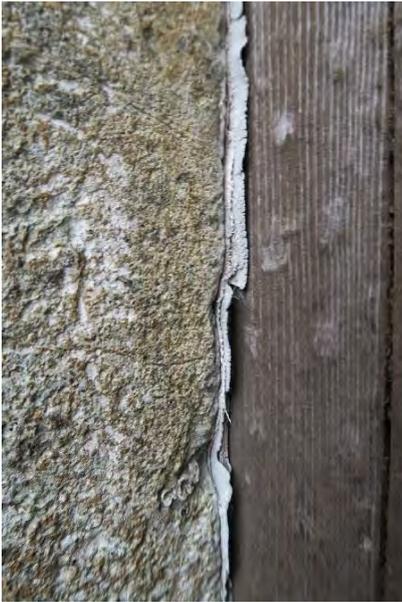
D2. Detalj av provisorisk tetting i anslaget mellom dørblad og stein i smyget.

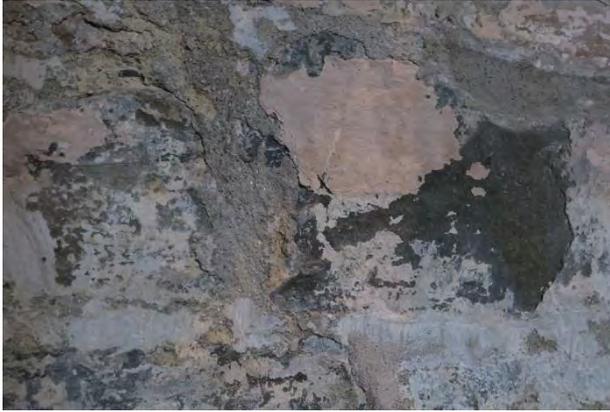
Rester av kalkhvitning og ulike typer mørtler på sørvegg under lektoriet.

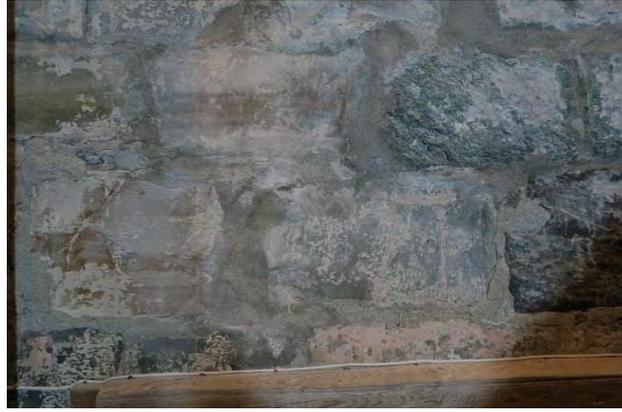
Sementfuger på sørvegg, øst for prekestolen. Rester av ulike valører kalkhvitning direkte på steinene.

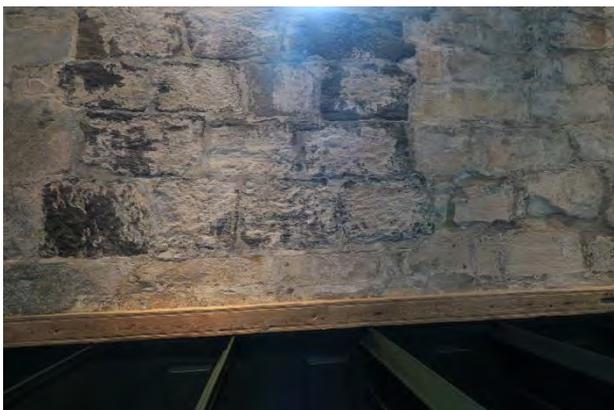
På nordveggen ser man godt gjenmuringen av vindusåpningene, utført i 1912 med store blokker av «hardstein» og sementrik mørtel.

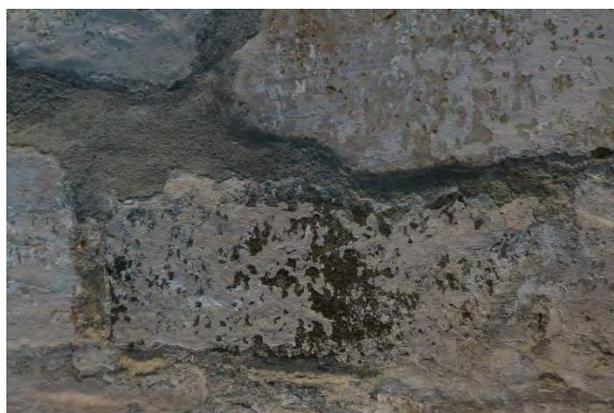
Det grå feltet er rester av en tynn kalkpuss/slemming, som har falt av over det meste av veggen. Under ses rester av hvit og varmtonet kalkhvitning direkte på steinen.

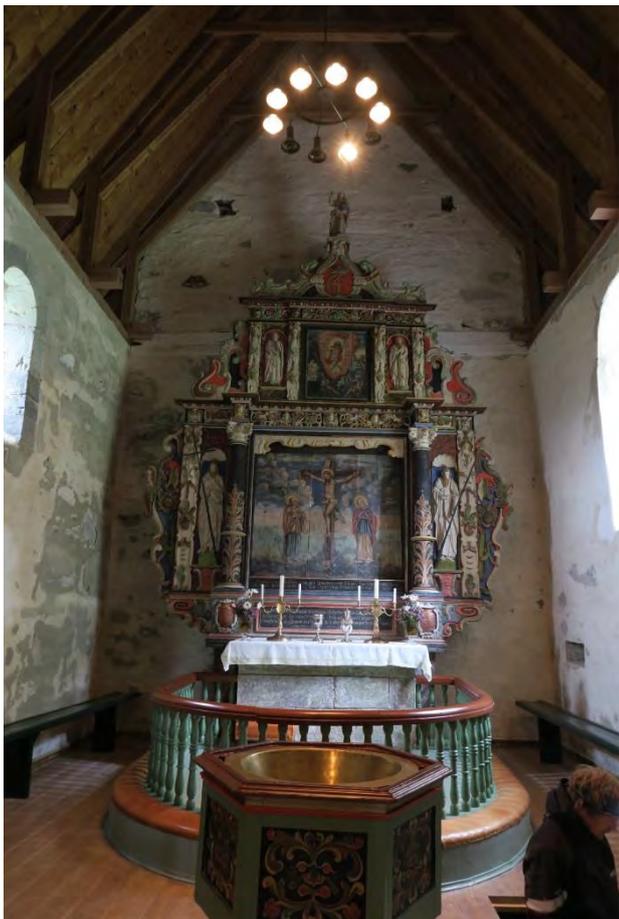
Mot øst. Merk forskjell i pussavskalling på nordveggen (t.v.) og sørveggen (t.h.)

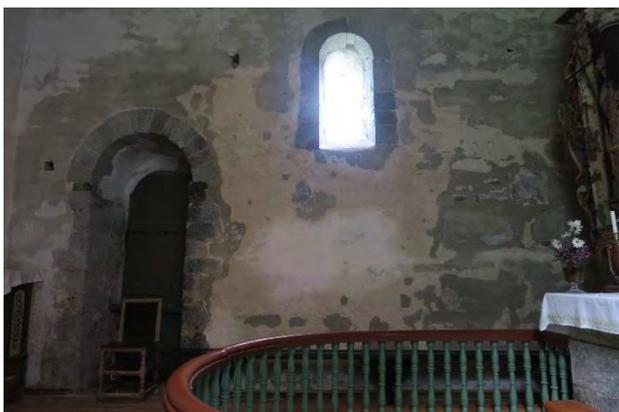
Nordveggen med betydelig avskalling av siste lag med kalkslemming (grå, ikke tilfredsstillende fasthet). De grå flakene ligger utenpå den eldre kalkhvitningen, med dertil dårlig vedheft.

Det er tatt prøve av skadet puss fra innvendig side av korets nordvegg, som bygningshistorien plasserer til 1990-tallet. Det er her også oppgitt en mørtelresept som skulle benyttes, basert på våtlesket kalk med tilslag satt sammen av pussand, teglsteins-knus og dolomitt. Dette skulle gi mørtelen svakt hydrauliske egenskaper. Analysen som er gjort, bekrefter at resepten ikke er benyttet. Det er benyttet en ren kalk i blandingsforhold 1:4, som gir en svak luftherdende mørtel, i utgangspunktet trolig godt tilpasset innvendig bruk som her.

Skadet mørtel oppfattes ikke som ferdig herdet. Sammenlikner man med tilsvarende mørtel på korveggen inn mot skipet, har den samme mørtelen en helt annen karakter, og framstår som ferdigherdet med forventet fasthet.

Konklusjon: Dette kan være en sterk indikasjon på at den mest skadelige belastningen kommer utenfra. Det er påvist salter i mørtelen, og det undersøkes nærmere om dette er salter som kan bidra til å bryte ned mørtelen slik vi ser det her.

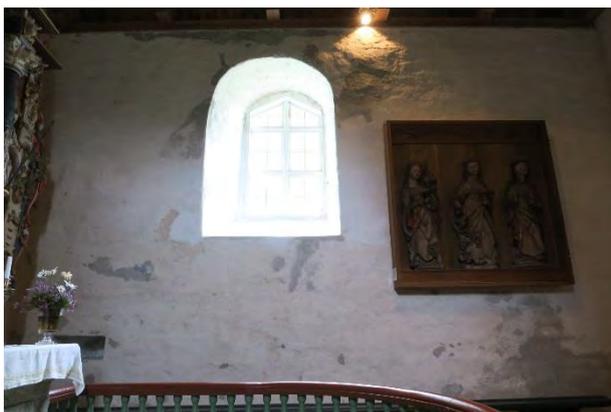
Sørveggen der siste kalkslemming (grå, ikke tilfredsstillende fasthet) i hovedsak har falt ned.

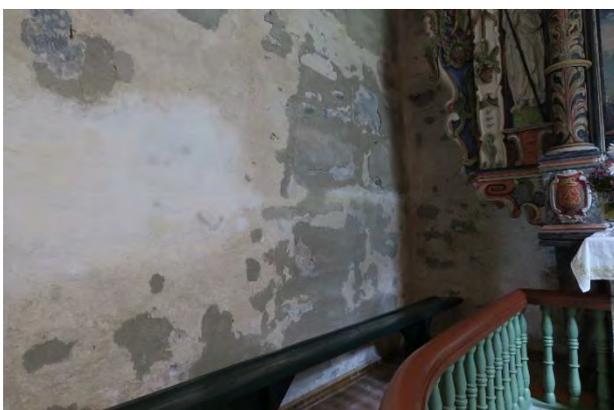
Utsnitt av nordvegg. Ulike valører av kalkhvitting og over dette rester av grå, tynn kalkslemming som ikke har tilfredsstillende fasthet, og faller av.

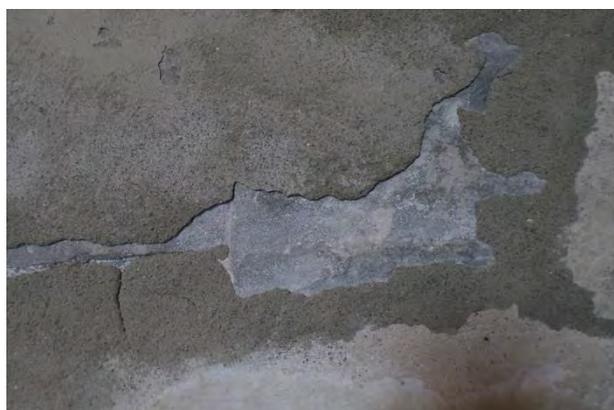
Detalj av kalkslemming som løsner i store flak, her kostet rett på steinen.

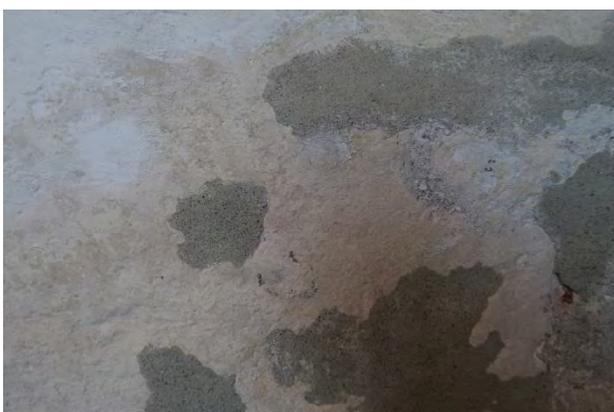
Hvit og gulaktig kalkhvitting med overliggende/grå flak av nedbrutt kalkslemming.

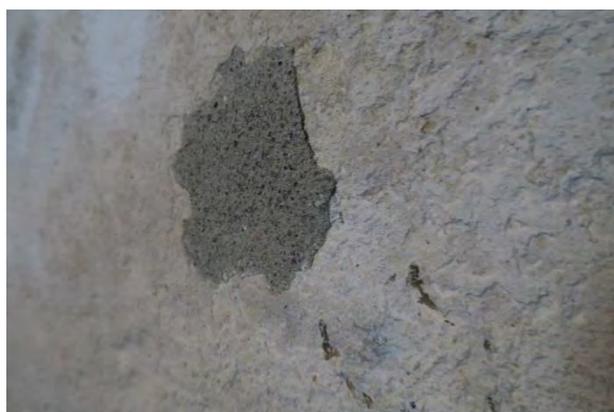
Her ses hvordan et slemmingslag ligger over kalkhvittingen – det lar seg lett pirke løs.

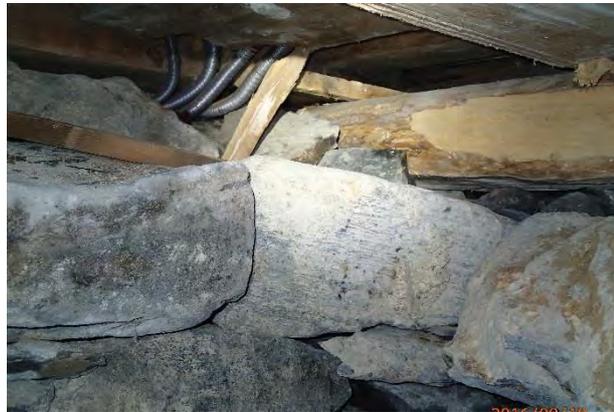
Under råteskaden på bildet t.v. Ingen synlige råteskader, men det kan være skader lengre ut over det murte fundamentet.

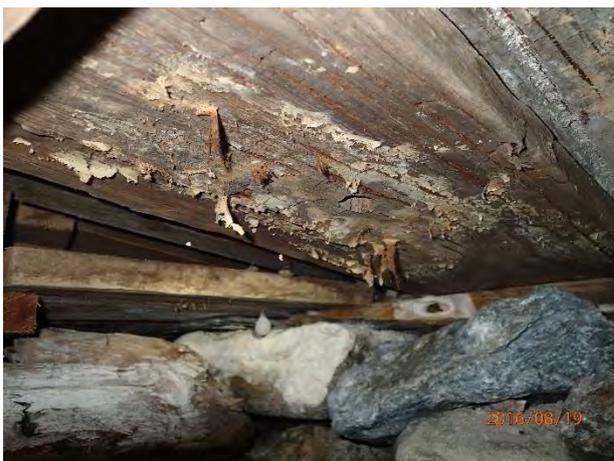
Hjørne NØ, rester av soppmycel på råteskadd stubbloftsboard.

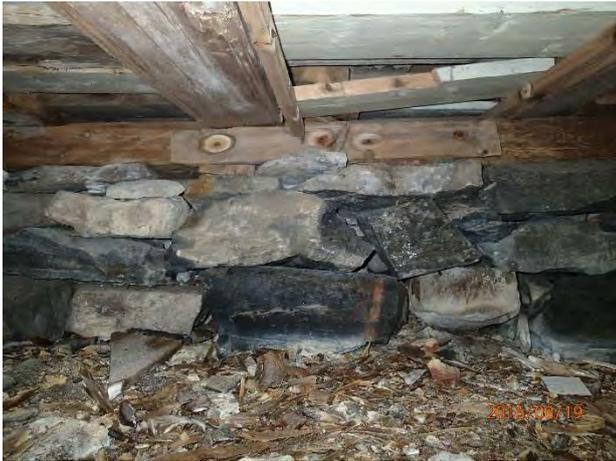
Tørrmurt fundament, antatt fra 1912. Merk kondensringer rundt alle spikrene.

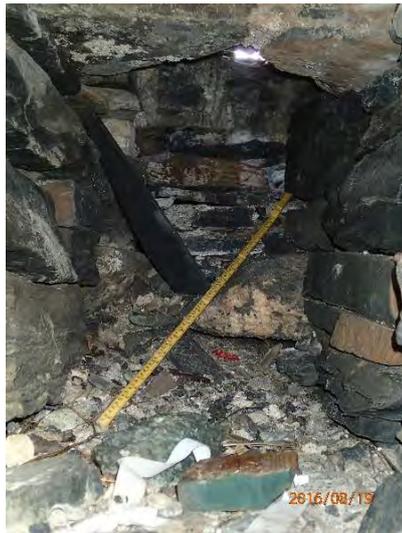
Ventilasjonsjakt mot nord, antas brutt ut 1912. Rester av kalkmørtel i overmuringen.

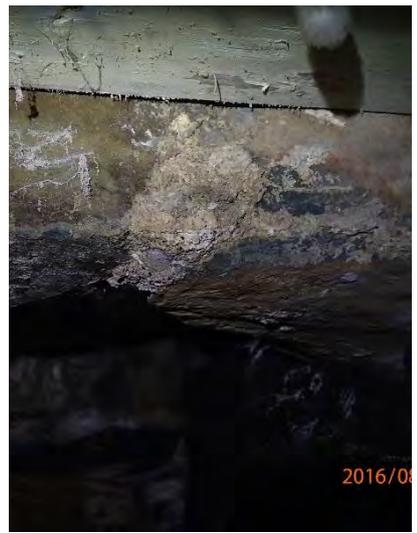
Detalj av bildet t.v., med eldre kalkmørtel i fuge i overmuringen.

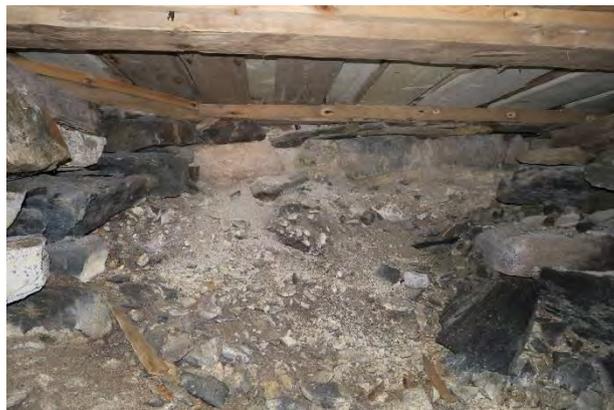
I enden av bildet ses fundamentet under korskilleveggen, med stein lagt i kalkmørtel. T.v. ses nyere tørrmurt fundament for gulvet lagt i 1912.

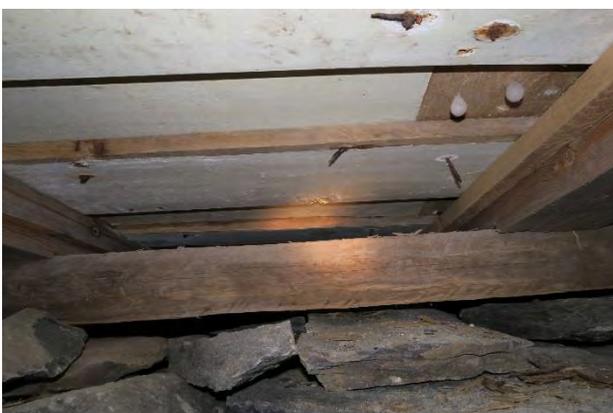
Bjelkelaget (gjenbruksmateriale med synlige øksehogg) ligger dels på holdstein hevet over murvekret. Tørrmurt fundament, antatt 1912.

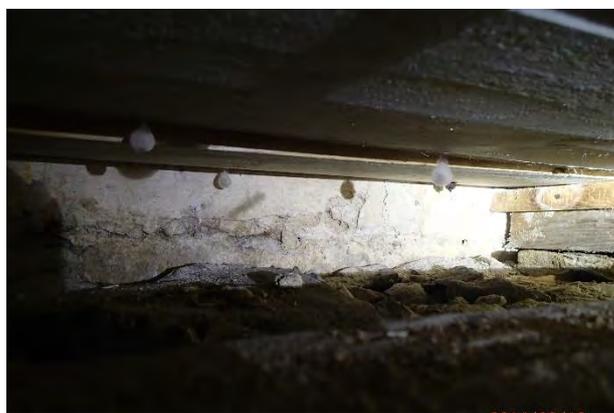
Bilde tatt inn over murkrona på tørrmurt fundament antatt 1912, mot yttervegg mot sør, med rester av kalkpuss. Edderkoppkokonger indikerer høyt fuktnivå.

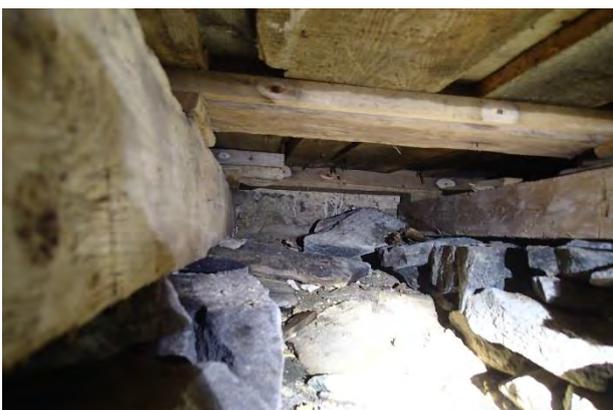
Langsgående bjelker sett mot øst.

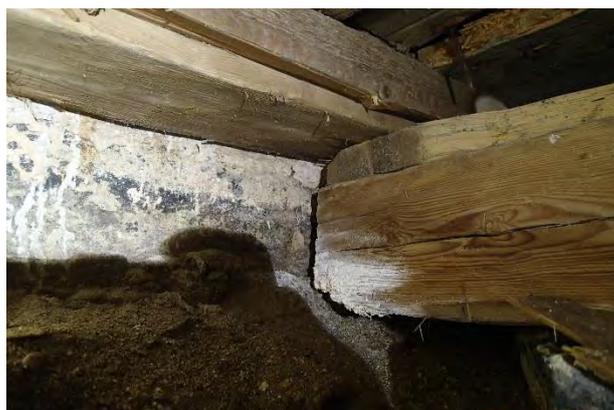
Detalj av bjelke mot øst, bjelken krager ut og ligger med litt klaring mot muren.

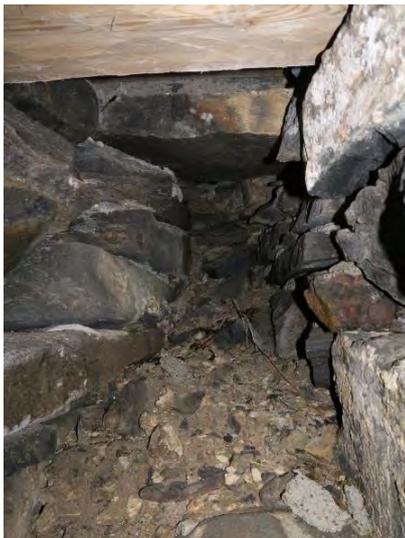
T.v. fundament for alteret. T.h. nyere tørrmurt fundament for gulv 1912. Sett mot endevegg i øst.
