**KINN KYRKJE**  
**Flora kommune**

**Tilstandsanalyse**  
**NS-3424 nivå 2**  
**NS-EN 16096**

Oppdragsgiver: Flora kommune

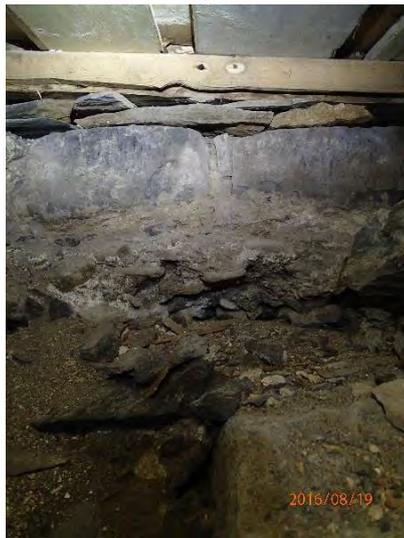
Spranget i kalkmurt nedre del av fundament er dels undergravet – dette antyder hvor terrenget trolig lå før utgravingen i 1912. Opprinnelig fundament er påforet med små tørrmurte steinheller.

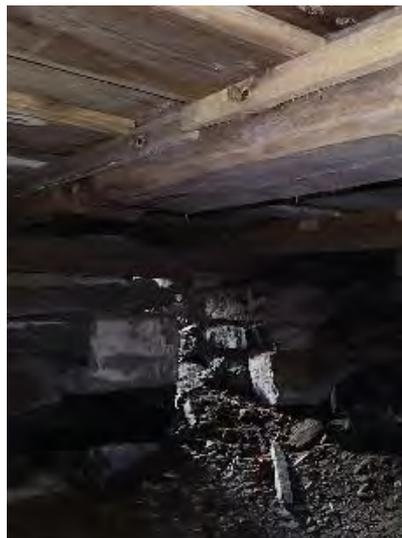
Lys fra ventilasjonssjakt i langvegg.

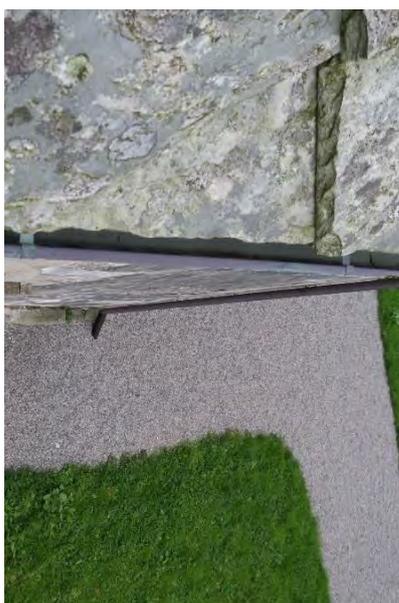
Takrenna er montert såpass langt inn under skifertekkingen, at det stedvis er svært knapp klaring for vannfallet ned i renna.

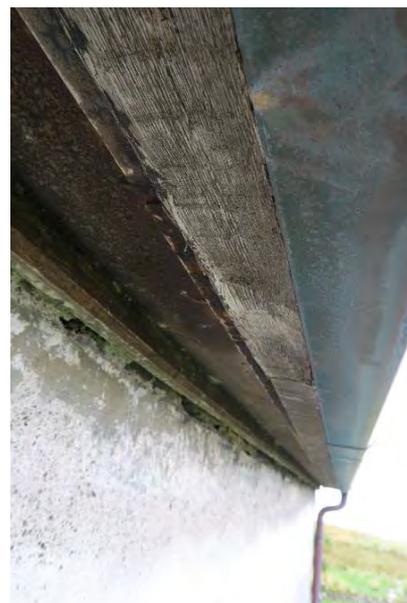
To langsgående bord under takutstikk samt list mot murveggen. Tjærebehandling er svært slitt.

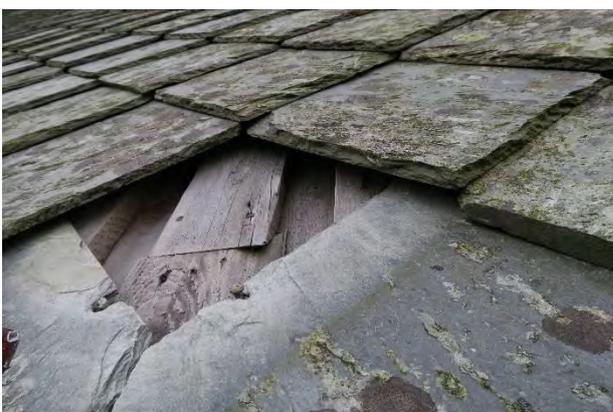
Avdekket bordtak under en manglende helle mot nord.

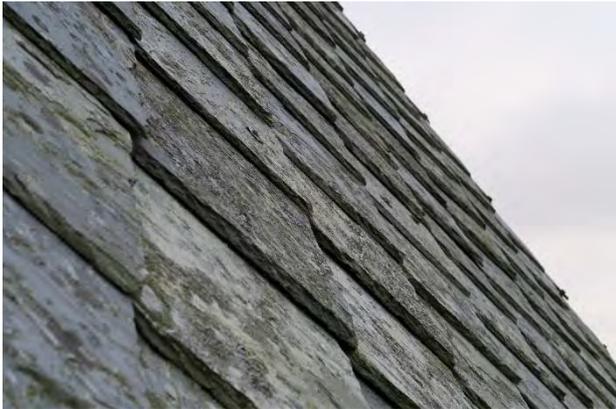
Her ses enkeltsteiner som er sekundært innfestet med spiker i synlig flate.

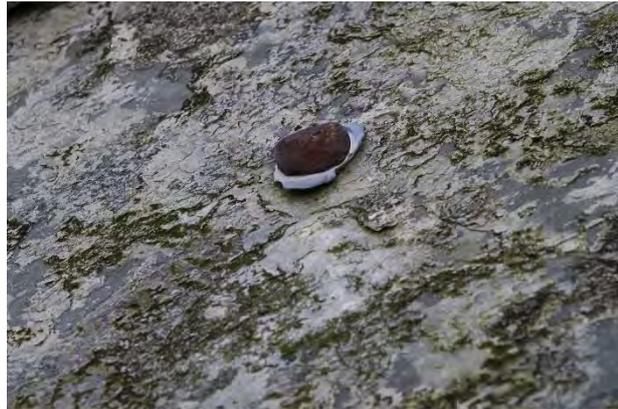
Detalj av sekundær innfesting, spiker med blytetting. Noe begroing/lav.

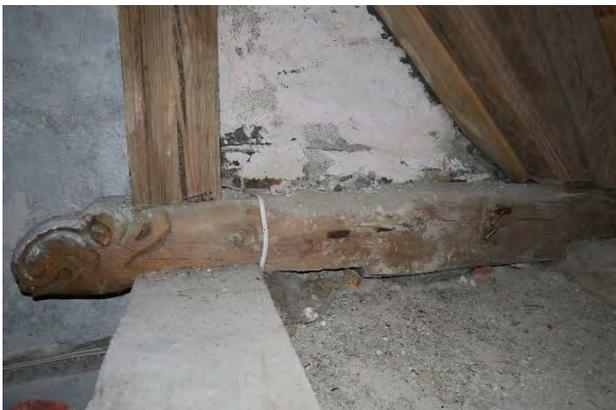
Stikkspærre på murkrona, på murkrona i skipet sett mot korskillevæggen.

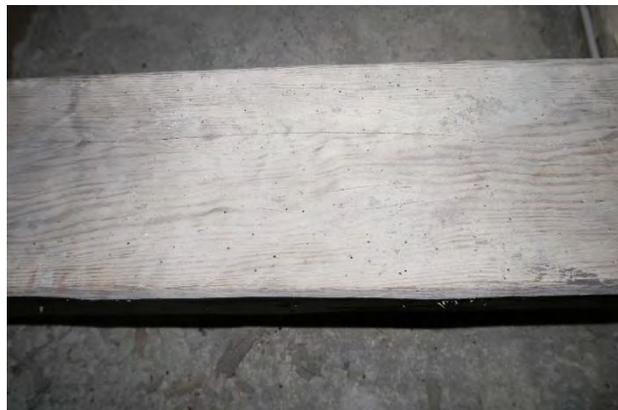
Flyvehull etter mott (stripet borebille) i deler av takkonstruksjonen. Liten konsekvens.

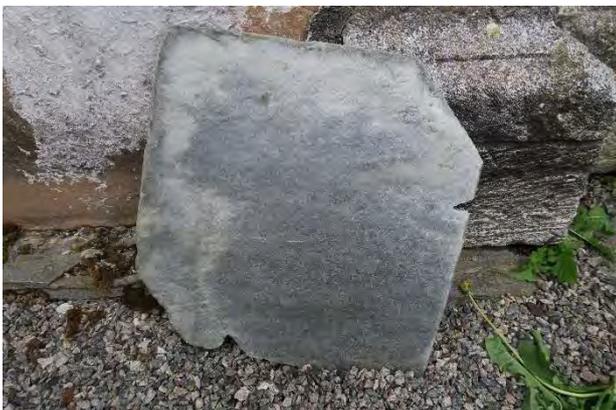
Den ene steinen som har løsnet er bevart på bakken. Vi ser tydelig at det ene hakket i steinen er utvidet/erodert etter bevegelse mot spikerfestet.

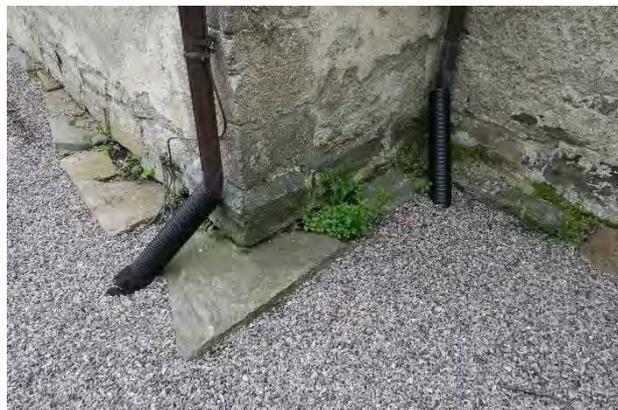
Plastrørene som danner overgang til drensledningen, er lite pene. Samtidig begrenser et slikt lukket system muligheten for kontroll.

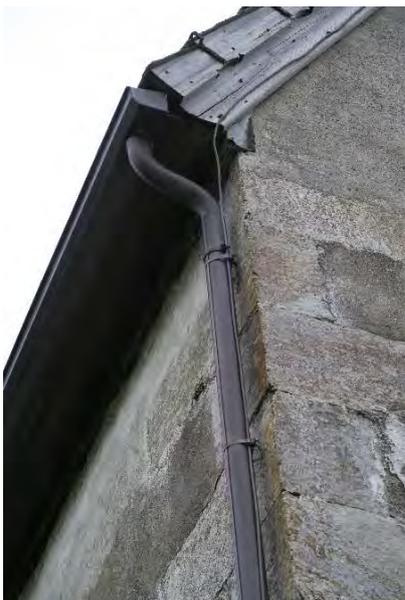
På gavlene er det ikke takutstikk, vindskier lagt rett mot muren.

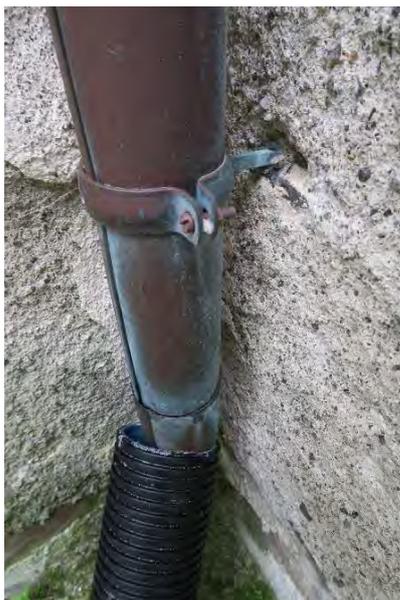
Innfesting i mur på korets sørvegg, overgang mot plastrør.

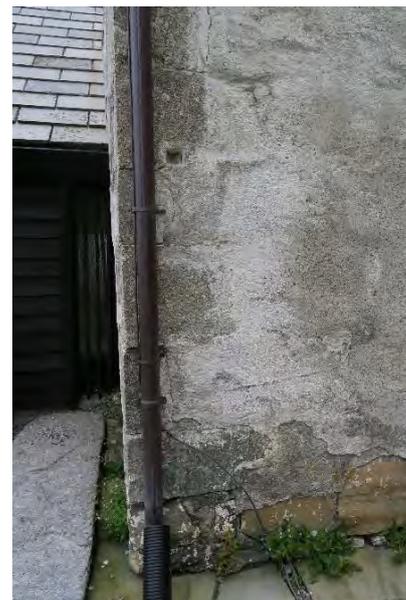
Hjørne SV, nedløpsrørene er dels innfestet i klebersteinen.

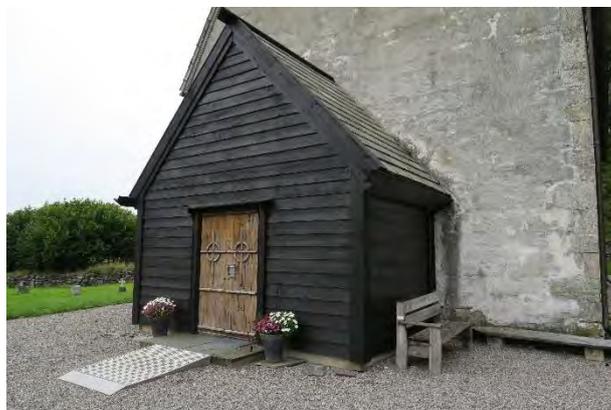
Våpenhus med støpt repos med skiferheller og løs rampe av strekkmessing. God stand.
